DIRECCIÓN DE PREVENCIÓN Y ATENCIÓN DE EMERGENCIAS

DIAGNÓSTICO TÉCNICO No. DI-3094
SUBDIRECCIÓN DE EMERGENCIAS
COORDINACIÓN DE ASISTENCIA TÉCNICA
EVENTO No. 65694

DIRECCIÓN:	Calle 81 Bis Sur No. 7C-34 Este	ÁREA DIRECTA:	50 m ²		
BARRIO:	Yomasita	POBLACIÓN ATENDIDA:	5		
UPZ:	57 Gran Yomasa	FAMILIAS	1	ADULTOS	2
LOCALIDAD:	5 Usme	PREDIOS EVALUADOS	1	NIÑOS	3

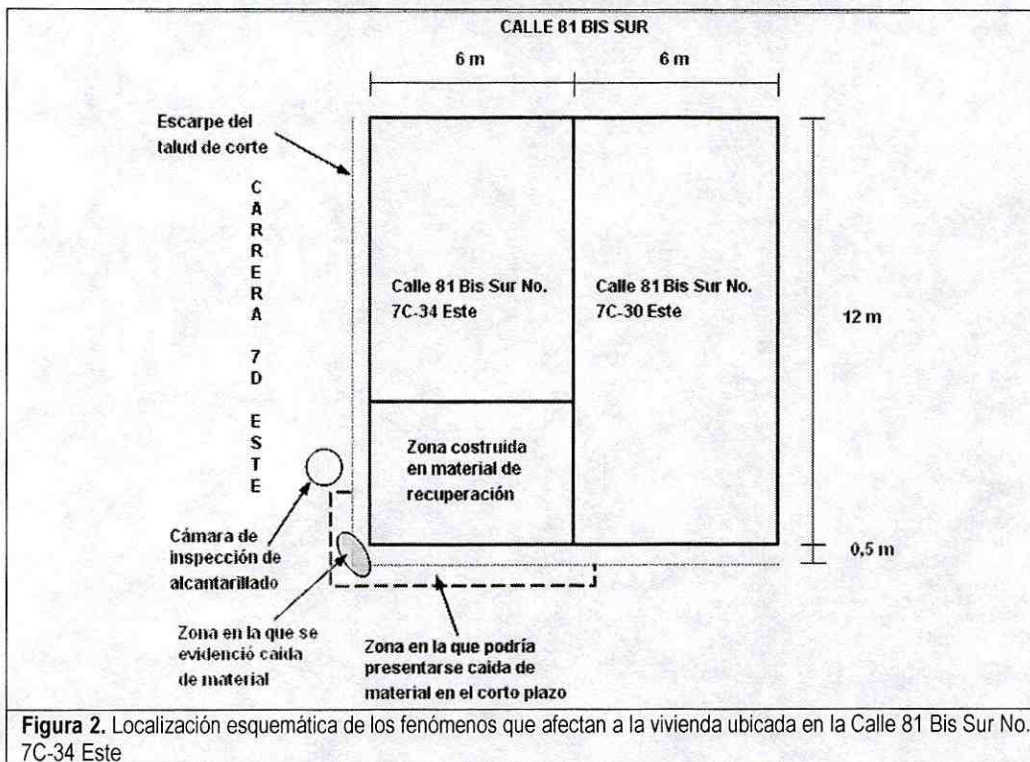
5. FIGURAS

En el talud de corte casi vertical de altura aproximada 1.5 m, ubicado en la parte posterior de la vivienda y realizado para el emplazamiento de la misma, se presentó un desprendimiento de suelo fino saturado el cual fluyó hacia la pata de dicho talud y se depositó contra el muro perimetral trasero de la vivienda en material de recuperación, sin afectarlo estructuralmente. Este muro está separado 80 cm de la cara del talud. El volumen aproximado de material involucrado fue 1,5 m³.

Las causas que desencadenaron los procesos mencionados en el talud de corte corresponden a la intervención antrópica por el corte realizado, la falta de protección del talud contra la erosión, la inclinación del mismo y, la falta de manejo de las aguas de escorrentía y las fuertes lluvias registradas en el sector.

- A los responsables del predio, reconformar y estabilizar el talud de corte mediante la implementación de obras de protección geotécnica, las cuales debe contar con un sistema de drenaje para la evacuación de las aguas superficiales y subsuperficiales, con el fin de garantizar la estabilidad del mismo y de la vivienda donde habita el señor Honorio Enciso Vergara. Por tanto y dado que dicha situación se presenta en predios privados, la DPAE está impedida para intervenir en estos predios; además no cuenta con proyectos ni recursos para reparación y/o mejoramiento de vivienda, por lo que estas obras y/o reparaciones deben ser adelantadas por los responsables.

- Realizar el retiro del material inestabilizado desde la cara del talud de corte ubicado en la parte posterior de la vivienda ubicada en la Calle 81 Bis Sur No. 7C-34 Este del barrio Yomasita.
