DIRECCIÓN DE PREVENCIÓN Y ATENCIÓN DE EMERGENCIAS

DIAGNÓSTICO TÉCNICO No. DI - 3096
COORDINACIÓN DE EMERGENCIAS
(Radicado FOPAE 2006ER13721)

DIRECCIÓN:	Carrera 22A Este No. 8A-23 (dirección antigua Carrera 20B Este No. 9-22 Sur)	ÁREA DIRECTA:	45 m ²		
BARRIO:	Laureles Sur Oriental I Sector	POBLACIÓN ATENDIDA:	3		
UPZ:	32 San Blas	FAMILIAS	1	ADULTOS	2
LOCALIDAD:	4 San Cristóbal	PREDIOS EVALUADOS	1	NIÑOS	1

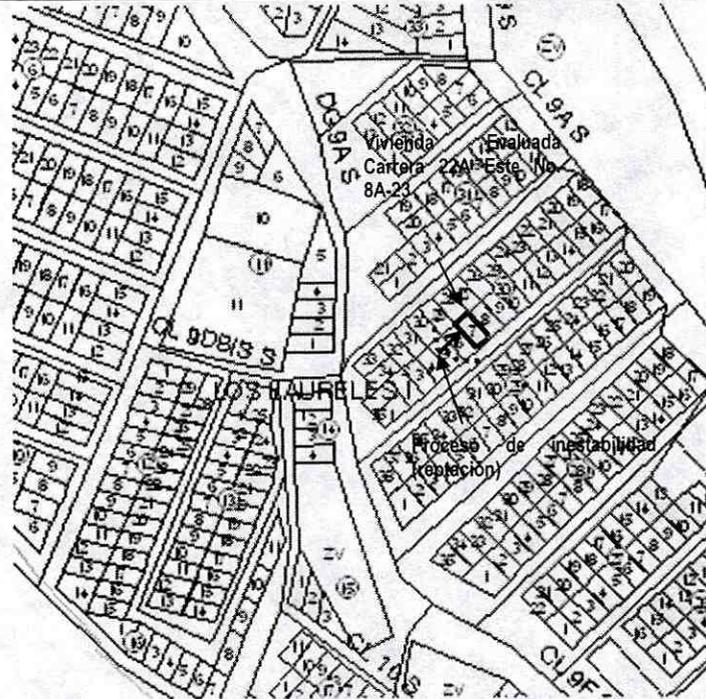
Se presenta hundimiento, colapso parcial de algunos elementos estructurales, agrietamiento generalizado en muros y placa de contrapiso y reptación del suelo de fundación de la vivienda emplazada en el predio de la Carrera 22A Este No. 8A-23 (dirección antigua Carrera 20B Este No. 9-22 Sur, ver figura 1), la cual corresponde a una vivienda prefabricada en paneles de concreto y teja en fibro cemento, en la que habita el señor José Manuel Tabares y su familia en calidad de arrendatarios. Dentro de las posibles causas de los daños estructurales de la vivienda evaluada se encuentran las deficiencias constructivas, el avance de los procesos de inestabilidad de la margen izquierda del río San Cristóbal y la falta de sistemas y estructuras para el adecuado manejo y conducción de las aguas servidas y de las aguas de escorrentía superficiales y subsuperficiales.

Figura 1. Localización del predio de la Carrera 22A Este No. 8A-23 (dirección antigua Carrera 20B Este No. 9-22 Sur) y ubicación del fenómeno de remoción en masa.

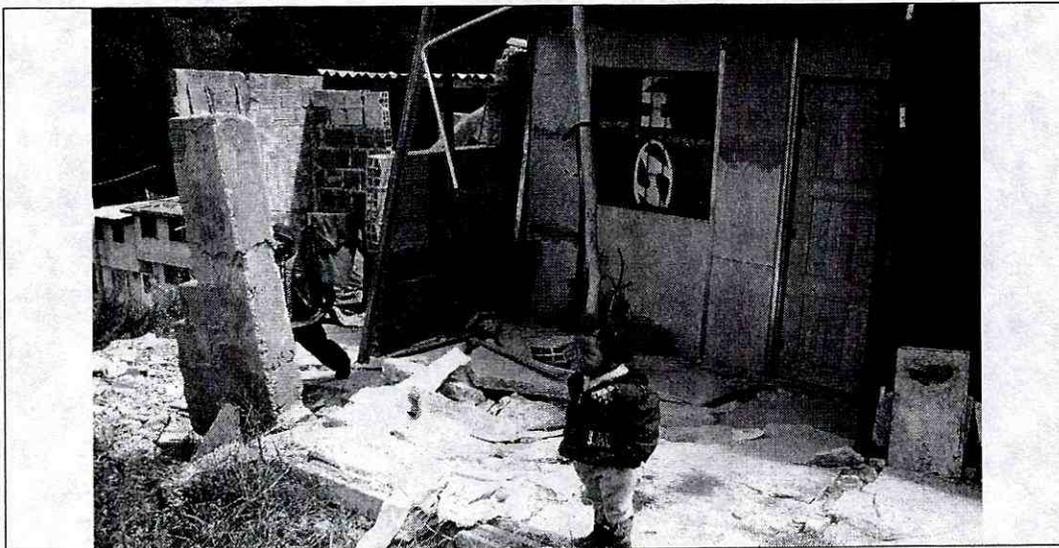
Los daños observados en la estructura de la vivienda Carrera 22A Este No. 8A-23 (dirección antigua Carrera 20B Este No. 9-22 Sur) en la que habita el señor José Manuel Tabares y su familia y el continuo deterioro de las condiciones de estabilidad del sector comprometen la habitabilidad de dicha vivienda en el corto plazo. (Ver fotografía 1)

Foto 1. Vista Posterior del predio de la Carrera 22A Este No. 8A-23 (dirección antigua Carrera 20B Este No. 9-22 Sur.) Nótese la pérdida de verticalidad de los muros, el hundimiento de la vivienda y las grietas generalizadas en la placa de contrapiso

#	NOMBRE (Cabeza Hogar)	DIRECCIÓN	TELÉFONO	P	A	N	DAÑOS EN VIVIENDA
1	José Manuel Tabares	Carrera 22A Este No. 8A-23 (dirección antigua Carrera 20B Este No. 9-22 Sur.)	-	3	2	1	Perdida de verticalidad de muros, hundimiento general de la vivienda, grietas en placa de contrapiso

De continuar con el proceso de inestabilidad del suelo de fundación de la vivienda de la Carrera 22A Este No. 8A-23 (dirección antigua Carrera 20B Este No. 9-22 Sur.) y la correspondiente afectación en los muros prefabricados de concreto puede producirse el colapso total de la vivienda comprometiendo la habitabilidad de la misma.

- Evacuar definitivamente y mantener en prioridad técnica uno (1) del Programa de Reasentamiento de Familias Ubicadas en Zona de Alto Riesgo No Mitigable, el predio de Carrera 22A Este No. 8A-23 (dirección antigua Carrera 20B Este No. 9-22 Sur.) donde habita el señor José Manuel Tabares y su familia como arrendatarios.
