DIRECCIÓN DE PREVENCIÓN Y ATENCIÓN DE EMERGENCIAS

DIAGNÓSTICO TÉCNICO No. DI-3103
SUBDIRECCIÓN DE EMERGENCIAS
COORDINACIÓN DE ASISTENCIA TÉCNICA
EVENTO No. 65141

| DIRECCIÓN: | Calle 160 A Bis con Carrera 7 | ÁREA DIRECTA: | 30 m ² | | | | |

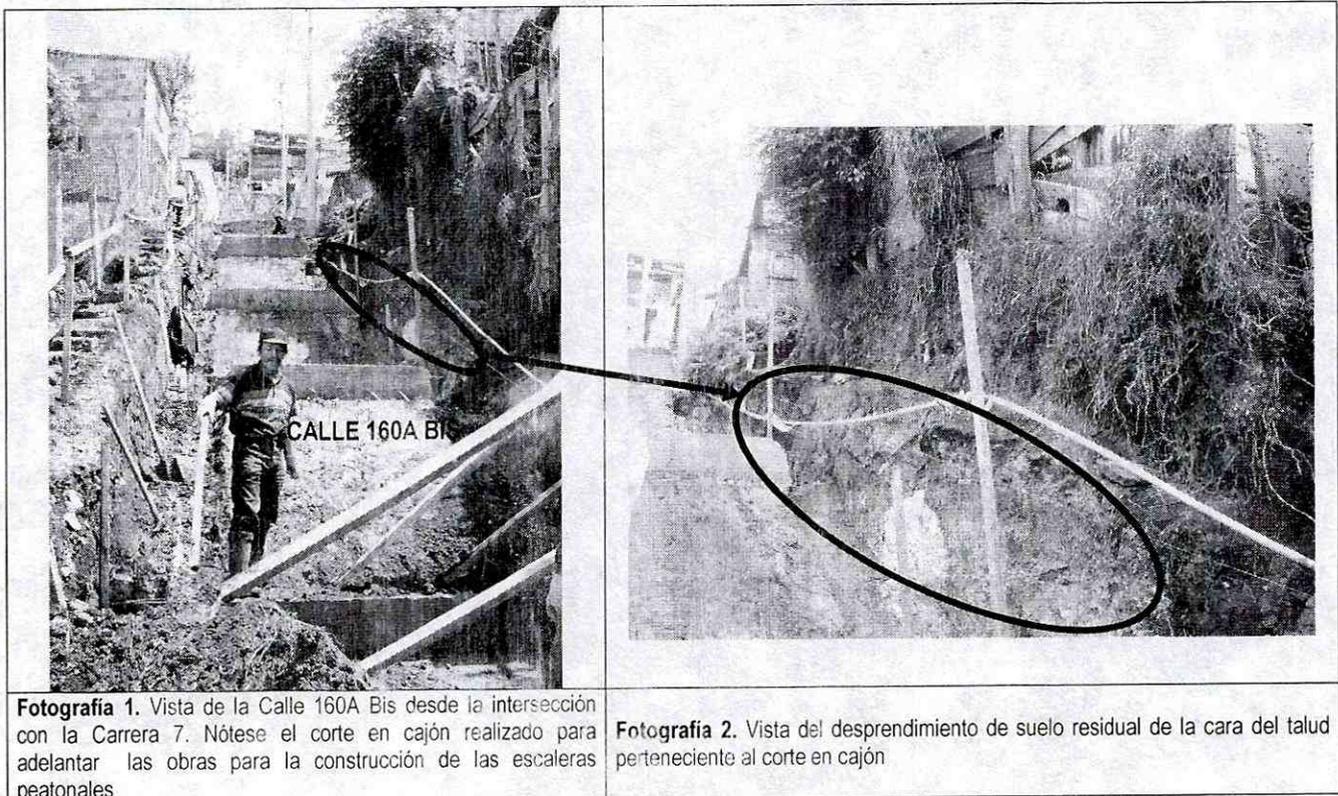
Fotografía 1. Vista de la Calle 160A Bis desde la intersección con la Carrera 7. Nótese el corte en cajón realizado para adelantar las obras para la construcción de las escaleras peatonales

Fotografía 2. Vista del desprendimiento de suelo residual de la cara del talud perteneciente al corte en cajón

- El talud de corte vertical correspondiente al costado sur del corte en cajón realizado para la construcción de las escaleras peatonales en la Calle 160A Bis a la altura de la Carrera 7 está siendo afectado por problemas de estabilidad representados en desprendimientos y caídas del suelo residual que los compone; de no estabilizarse este talud, los fenómenos podrían presentar avance retrogresivo que comprometería los rellenos antrópicos sobre

- Se recomendó a los responsables de la obra, de manera inmediata, entibar los taludes verticales correspondientes al costado sur del corte en cajón realizado para la construcción de las escaleras peatonales ubicadas a la largo de la Calle 160A Bis, ladera arriba desde la intersección con la Carrera 7 del barrio Cerro Norte.

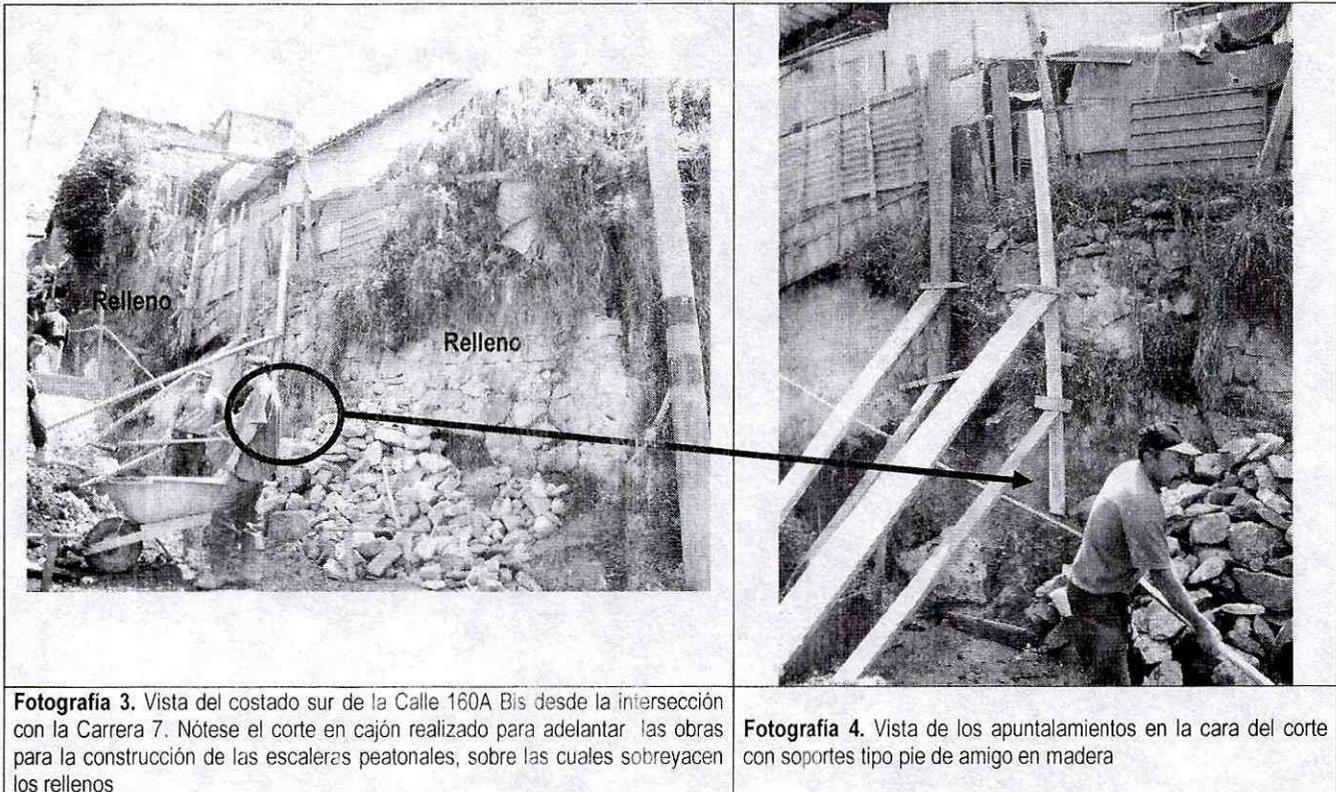
Para darle algún soporte al talud de corte, los responsables de la obra apuntalaron la cara del mismo con soportes tipo pie de amigo en madera. (Ver fotografía 4).

Fotografía 3. Vista del costado sur de la Calle 160A Bis desde la intersección con la Carrera 7. Nótese el corte en cajón realizado para adelantar las obras para la construcción de las escaleras peatonales, sobre las cuales sobreyacen los rellenos

Fotografía 4. Vista de los apuntalamientos en la cara del corte con soportes tipo pie de amigo en madera
