DIRECCIÓN DE PREVENCIÓN Y ATENCIÓN DE EMERGENCIAS

DIAGNÓSTICO TÉCNICO No. DI - 3107
COORDINACIÓN DE EMERGENCIAS
(Evento No. 69581)

DIRECCIÓN:	Calle 22 Bis con Carrera 50 (Acceso sur-oriental Fiscalía General de la Nación)	ÁREA DIRECTA:	500 m ²		
BARRIO:	Ciudad Salitre Nor-Oriental	POBLACIÓN ATENDIDA:	-		
UPZ:	109 Ciudad Salitre Oriental	FAMILIAS	-	ADULTOS	-
LOCALIDAD:	13 Teusaquillo	PREDIOS EVALUADOS	-	NIÑOS	-

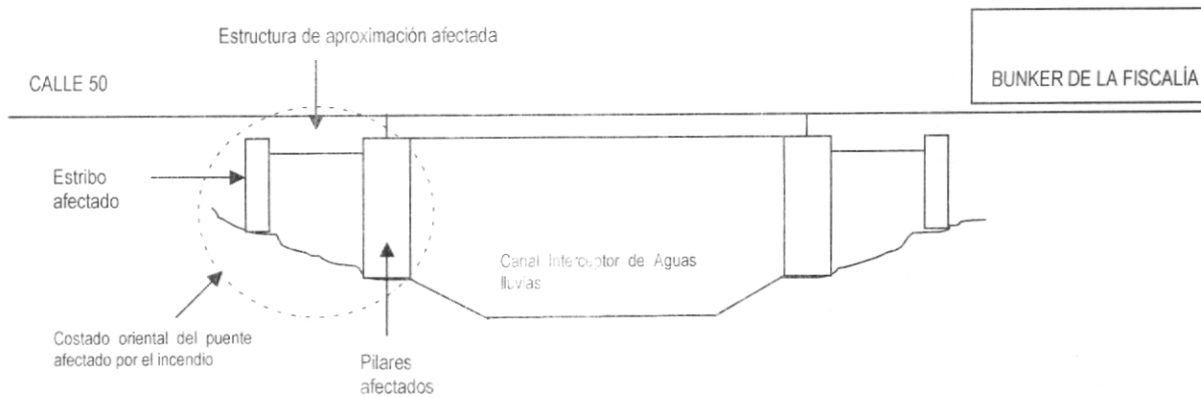
Entre las causas que afectaron la estructura sur-oriental del puente vehicular se encuentra la explosión de la tubería de gas de 4 pulgadas localizada hacia el costado sur del mismo y la exposición prolongada a altas temperaturas del concreto y de los aceros de refuerzo lo cual posiblemente produjo una reducción en la resistencia de los elementos estructuras expuestos.

Figura 2. Esquema del puente vehicular de la Calle 22 Bis con carrera 50 (Acceso Fiscalía General de la Nación)
