DIRECCIÓN DE PREVENCIÓN Y ATENCIÓN DE EMERGENCIAS

**DIAGNÓSTICO TÉCNICO No. DI - 3109**  
**COORDINACIÓN DE EMERGENCIAS**  
**(Evento No.69678)**

DIRECCIÓN:	Calle 51A Sur No. 4-75 Este	ÁREA DIRECTA:	70 m <sup>2</sup>				
BARRIO:	Urbanización Nueva Roma	POBLACIÓN ATENDIDA:	4				
UPZ:	51 Los Libertadores	FAMILIAS	1	ADULTOS	2	NINOS	2
LOCALIDAD:	4 San Cristobal	PREDIOS EVALUADOS	1

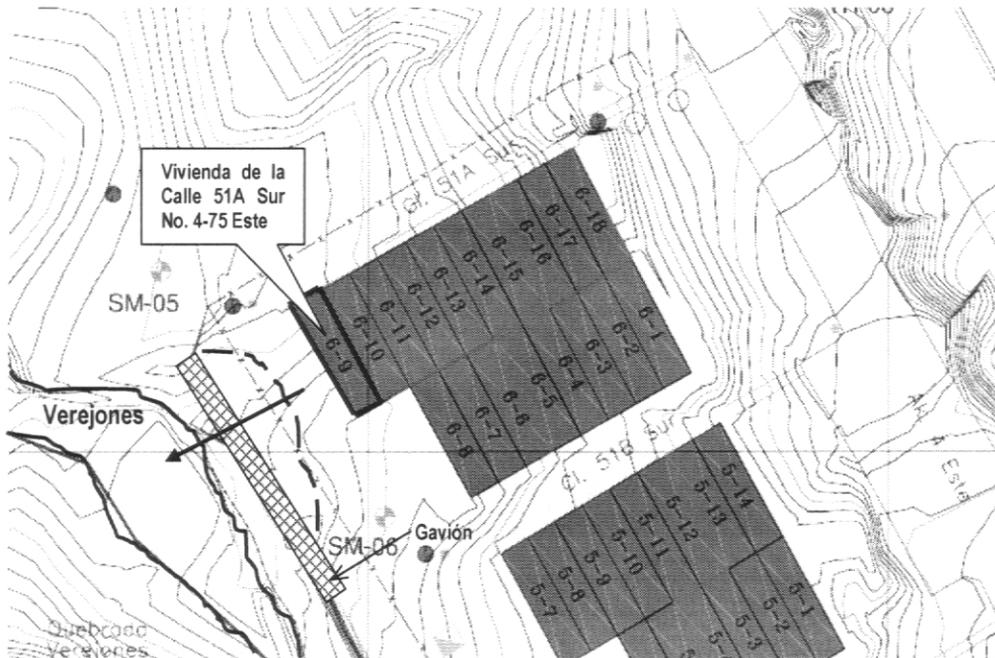
Adicionalmente se presenta un proceso de inestabilidad en la margen derecha de la quebrada Verejones, consistente en la pérdida de soporte del muro de gaviones construido para completar el terreno de cimentación de las viviendas, el cual ha generado deslizamientos locales en la margen derecha de la quebrada y procesos generales de reptación en el sector donde se emplazan las manzanas 4, 5 y 6 de la urbanización Nueva Roma (véase fotografía 3)

Figura 1. Localización del predio de la Calle 51A Sur No. 4-75 Este y ubicación de los fenómenos de remoción en masa

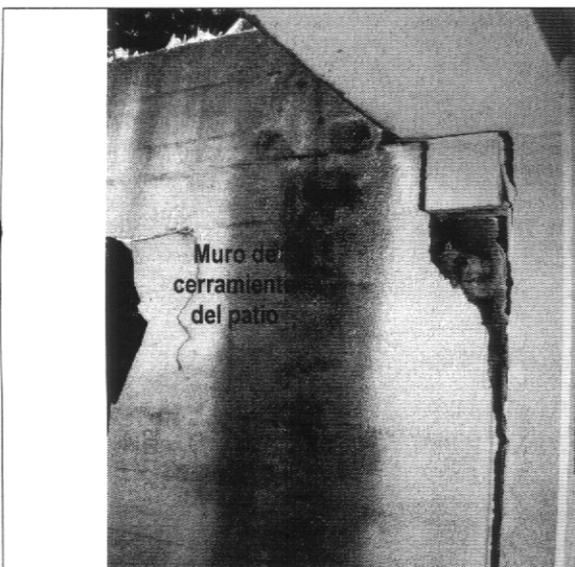
Se presentan agrietamientos con aberturas mayores de 1.0cm y desprendimientos de los elementos que conforman el muro de cerramiento del patio de la vivienda de la Calle 51A Sur No. 4-75 Este en la que habita la señora Luz Stella Patiño y su Familia (véase figura 1 y fotografía 1). El muro posee una altura aproximada de 2.5m y una longitud de 3.0m, no presenta elementos de confinamiento y no hace parte del sistema estructural. La vivienda en comento es de dos (2) niveles y esta construida en mampostería confinada, en la cual se observaron fisuras en pisos y muros interiores y de fachada (véase fotografía 2). Los agrietamientos y la pérdida de elementos de mampostería en el muro del patio pueden comprometer parcialmente la habitabilidad de este sector de la vivienda en el corto plazo, mientras que las fisuras en muros y pisos al interior de la vivienda pueden comprometer su habitabilidad en el mediano plazo.

Entre las causas que generaron los agrietamientos en los muros de cerramiento del patio y las fisuras en muros y pisos de las viviendas de la manzana 6 de la Urbanización Nueva Roma y en particular de la vivienda de la Calle 51A Sur No. 4-75 Este, se encuentran los asentamientos diferenciales causados por el proceso de reptación del sector de la margen derecha de la quebrada Verejones, la pérdida de suelo de cimentación del muro de gaviones debido a la continua acción erosiva de la quebrada, el desplazamiento y el movimiento relativo de los elementos que conforman el muro de gaviones.

Fotografía 1. Agrietamientos con aberturas mayores de 1.0cm y desprendimientos de los elementos que conforman el muro de cerramiento

del patio de la vivienda de la Calle 51A Sur No. 4-75 Este

- Mantener la restricción parcial de uso del patio ubicado en la parte posterior de la vivienda de la Calle 51 A Sur No. 4-75 Este, donde habita la señora Luz Stella Patiño y su familia.
- Continuar en prioridad técnica uno (1) en el Programa de Reasentamiento de Familias Ubicadas en Zona de Alto Riesgo No Mitigable, el predio de la Calle 51 A Sur No. 4-75 Este donde habita la señora Luz Stella Patiño y su familia.
- Al responsable del predio ubicado en la Calle 51 A Sur No. 4-75 Este y en general a la comunidad de la Urbanización Nueva Roma, realizar un seguimiento permanente de las condiciones de estabilidad de las viviendas y del terreno en general, e informar a esta entidad si se presentan cambios importantes que alteren o modifiquen la estabilidad de las viviendas.

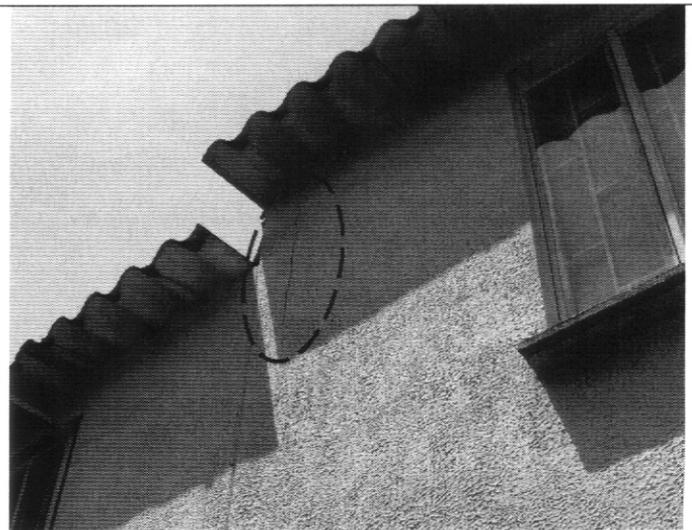
Fotografía 2. Agrietamientos en muros de fachada de la vivienda de la Calle 51A Sur No. 4-75 Este

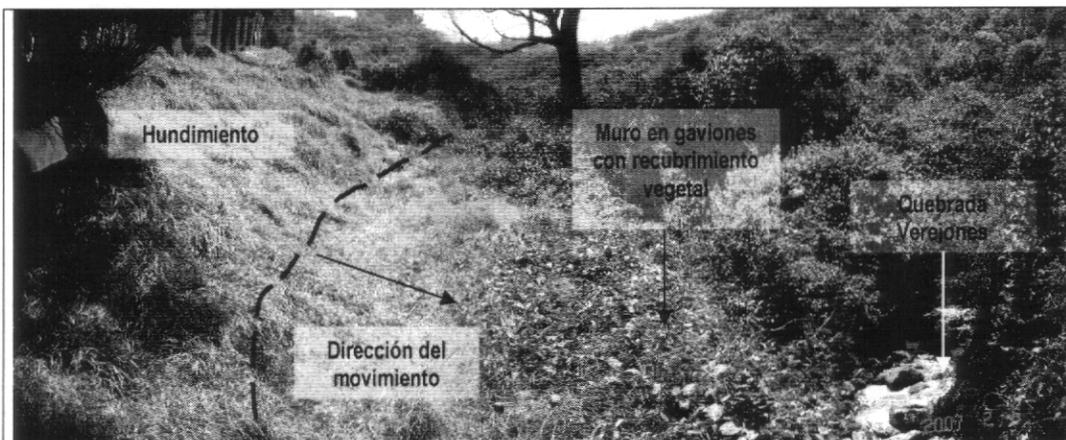
Fotografía 3 Panorámica del muro de gaviones con recubrimiento vegetal y de la quebrada Verejones. Nótese el hundimiento debido a los procesos de inestabilidad de la margen derecha.
