DIRECCIÓN DE PREVENCIÓN Y ATENCIÓN DE EMERGENCIAS

DIAGNÓSTICO TÉCNICO No. DI - 3114
SUBDIRECCIÓN DE EMERGENCIAS
COORDINACIÓN DE ASISTENCIA TÉCNICA
Evento No 64596

El presente diagnóstico corresponde a la visita técnica de emergencia realizada por personal de la Dirección de Prevención y Atención de Emergencias, DPAE, el día 23 de octubre de 2006 a tres (3) predios del Barrio San Rafael de la Localidad de Ciudad Bolívar.

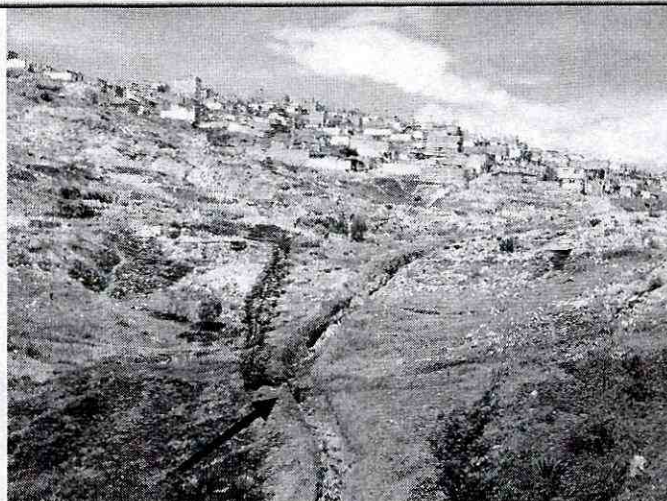
Fotografía 1. Panorámica de los barrios Cerro del Diamante y Espino I sector afectado por el deslizamiento. Nótese el cauce de la quebrada Santa Rita.

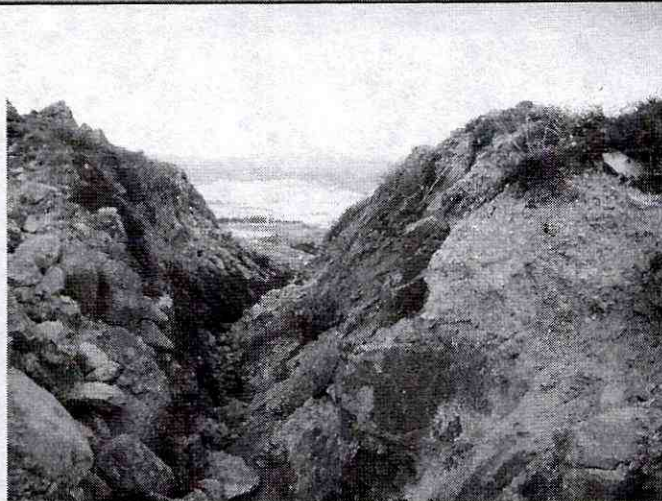
Fotografía 2. Vista del cauce de la quebrada Santa Rita, obstruido por material heterogéneo proveniente del levantamiento de San Rafael.

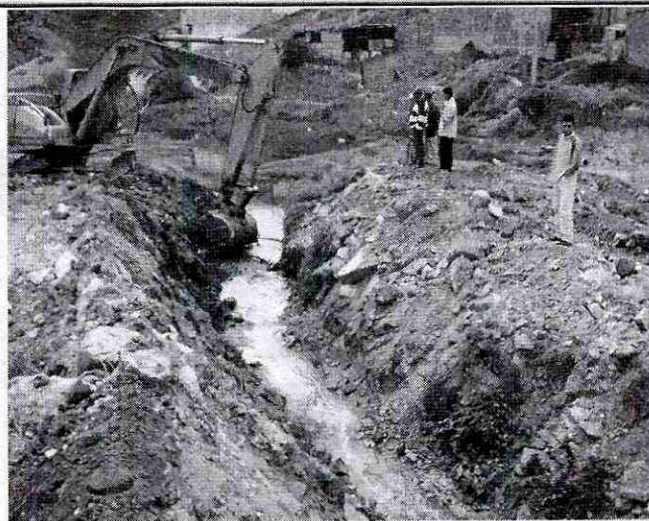
Fotografía 3. Adecuación y limpieza del cauce de la quebrada Santa Rita.

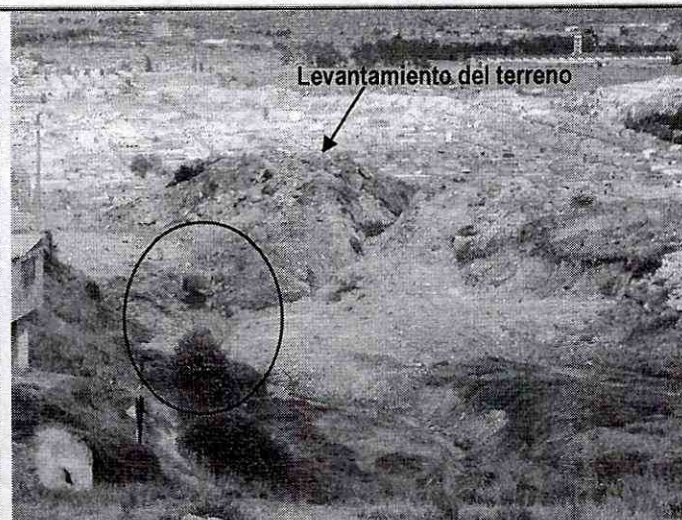
Fotografía 4. Nótese hacia el costado norte el levantamiento de San Rafael y construcción de la obra de drenaje para la quebrada Santa Rita.

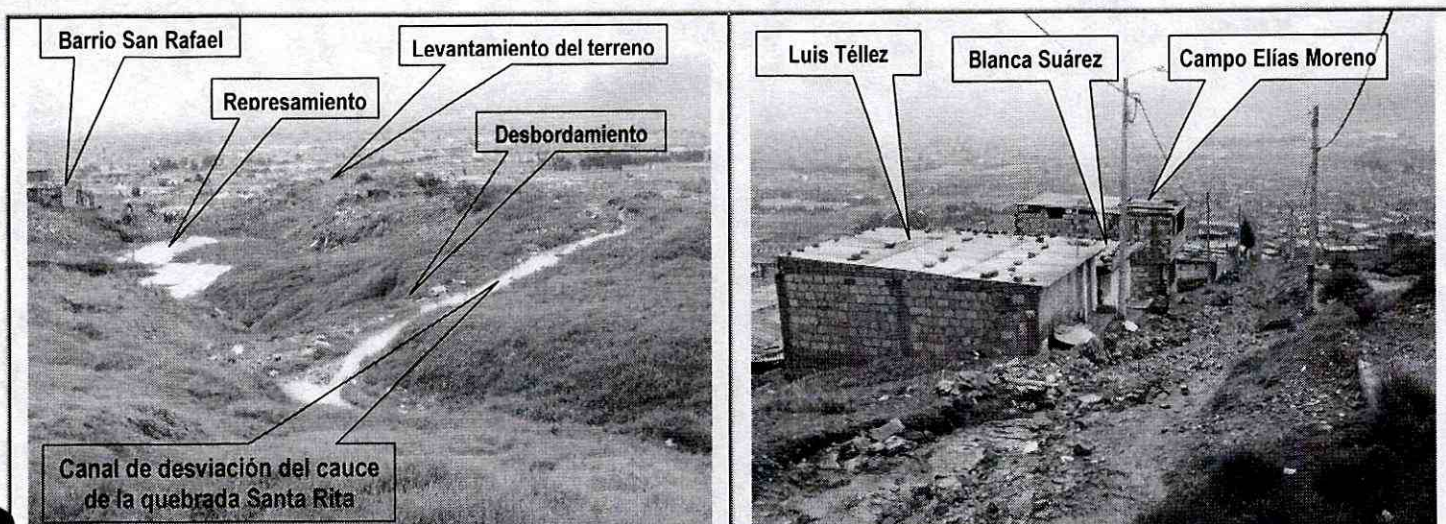
Como se describió en los antecedentes, en el año 2002 se realizó en sector de la Calle 64 Sur con Carrera 75 B Bis, Barrio San Rafael, la excavación, la instalación de tubería y la construcción de una estructura de captación (cabezal de alcantarillado) en el cauce de la quebrada Santa Rita para la evacuación de las aguas puesto que, debido al levantamiento del terreno, ese cauce se perdió y se generó allí una represa o estancamiento (véanse las Fotografías 1 a 4). Igualmente en ese mismo año aguas arriba de este punto se realizó una excavación de un canal para desviar el cauce de la quebrada debido a que éste fue interrumpido a causa del deslizamiento, como se puede apreciar en la Fotografía 5.

Según información de la comunidad, debido a las fuertes precipitaciones caídas el día 22 de octubre de 2006 se presentó un desbordamiento por la margen izquierda del canal de desviación de la quebrada Santa Rita que generó el almacenamiento y posterior rebosamiento de la represa debido probablemente a la colmatación de la estructura de captación por la acumulación de sedimentos, basuras y escombros, conllevando a que los excesos de escorrentía se condujeran ladera abajo de la represa escurriendo por la Calle 63 Sur y por las calles aledañas del barrio San Rafael implicando el carcavamiento de estas vías sin pavimentar y el anegamiento de algunas viviendas, especialmente donde habita la señora Blanca Suárez localizada en la Calle 63 B Sur # 74 H - 20, Manzana I Lote 7, donde se acumuló una lámina de agua inferior a los 15 cm, acompañada de lodo y cantos rodados (véase el Registro Fotográfico). Este anegamiento no comprometió la habitabilidad de la vivienda en el corto plazo.

Fotografía 5. Se aprecia el canal construido para la desviación del cauce de la quebrada Santa Rita hacia el cuerpo del deslizamiento, el sitio por el cual se desbordó y el represamiento rebosado.

Fotografía 6. Se aprecian las cárcavas y los escombros dejados por los excesos de escorrentía procedentes de la quebrada Santa Rita sobre la Calle 63 B Sur.

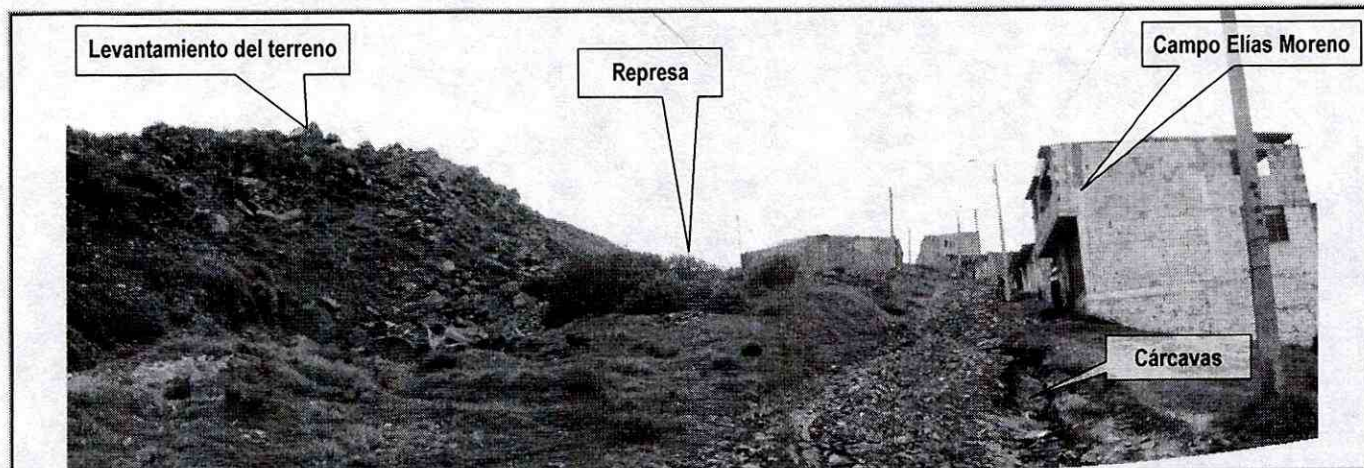
Fotografía 7. Aquí se aprecia la localización de la represa con respecto al barrio San Rafael. Se aprecia igualmente el camino que tomó el agua erodando la vía Calle 63 B Sur. Nótese que las cárcavas alcanzan una profundidad de 60 cm y un ancho de hasta 1 m.

- Realizar un mantenimiento periódico antes de cada temporada de lluvias a la estructura de captación con el fin de evitar que se colmate y se generen nuevos represamientos y desbordamientos que afecten a la comunidad residente en el barrio San Rafael.
- A la comunidad del sector aledaño a la quebrada Santa Rita realizar un control sobre las basuras, los escombros y los desechos, con el fin de evitar que éstos, siendo transportados por la quebrada, lleguen hasta la estructura de captación y la colmaten y/o taponen generando represamientos y desbordamientos de la misma.

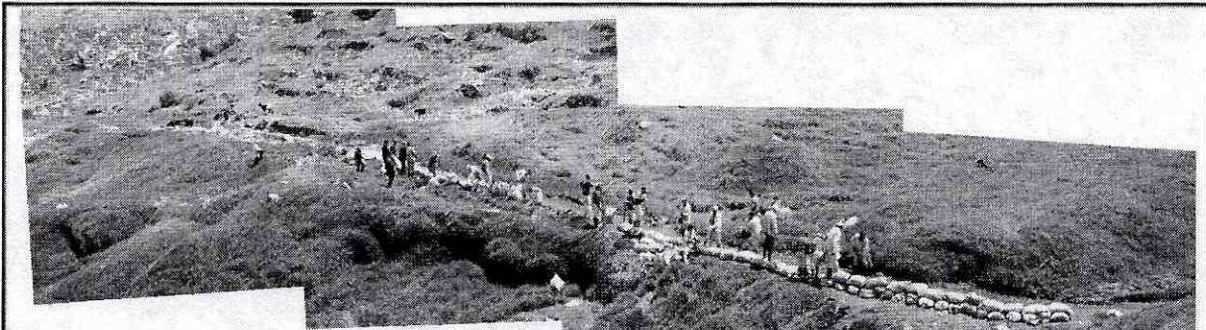
Fotografía 8. Vista de la reconfirmación y/o construcción del jarillón para protección de la orilla del canal de desviación del cauce de la quebrada Santa Rita, realizado por la comunidad y personal de IDIPRÓN.

Actividades que fueron realizadas con apoyo de la comunidad y personal de IDIPRÓN, el apoyo de estos últimos se gestionó por la EAAB, teniendo en cuenta el convenio existente entre estas entidades. La DPAE entregó refrigerios al personal que intervino en esta actividad. El detalle de estas actividades puede verse en las fotografías 8 y 9.

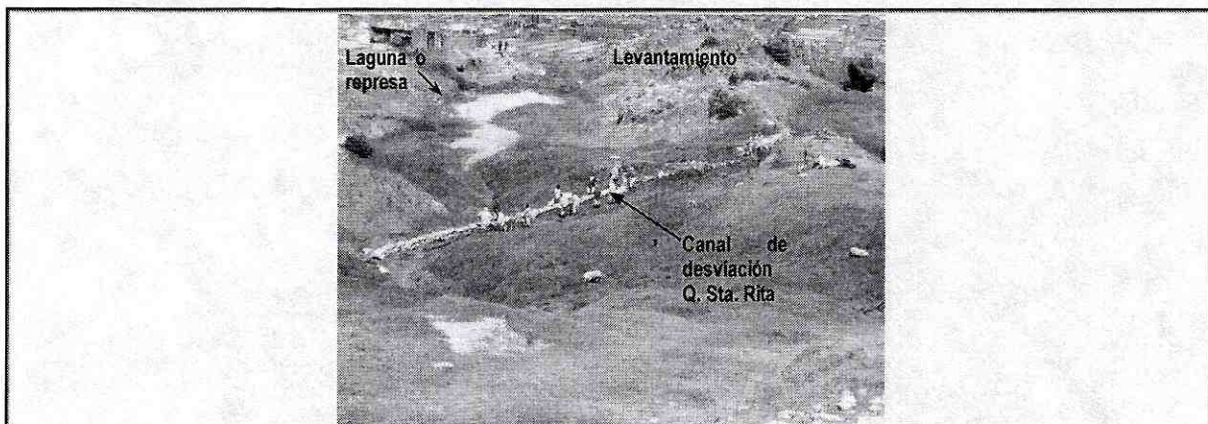
Fotografía 9. Vista desde otro ángulo de la construcción del jarillón para protección de la orilla del canal de desviación del cauce de la quebrada Santa Rita. Al fondo se observa la laguna colmatada por la crecida que se ubica aguas arriba del barrio San Rafael y parte del levantamiento del terreno a causa del deslizamiento de Altos de la Estancia.

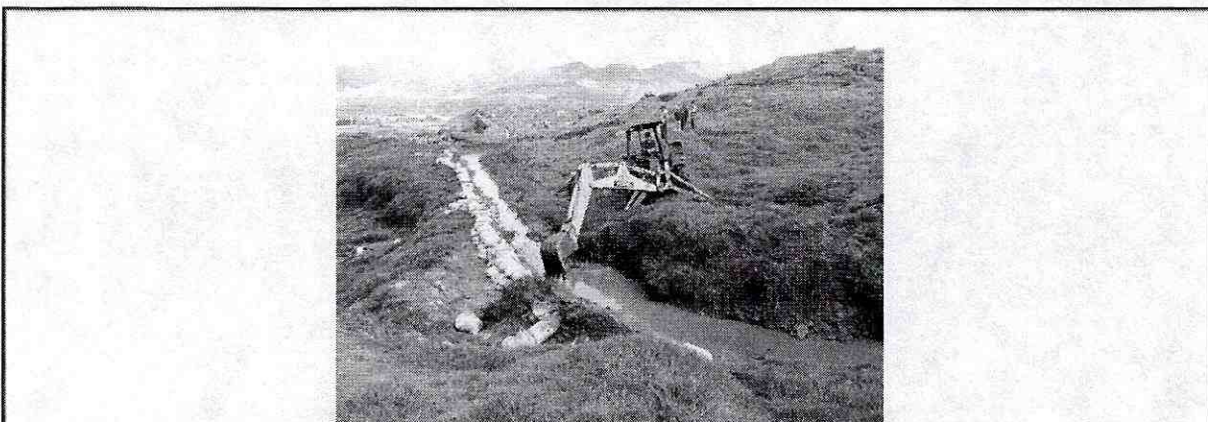
Fotografía 10. Intervención de la maquinaria de la Alcaldía Local de Ciudad Bolívar para la rectificación y ampliación del canal de desviación del cauce de la quebrada Santa Rita

Adicionalmente, se realizó una rectificación del canal y un dragado mecánico y más profundo con la intervención de la maquinaria de la Alcaldía Local de Ciudad Bolívar a cargo del ingeniero Labrador. La maquinaria suministrada por la Alcaldía fue un minicargador, retroexcavadora de llantas y dos volquetas para retiro del material extraído del canal. (Ver Fotografía 10)

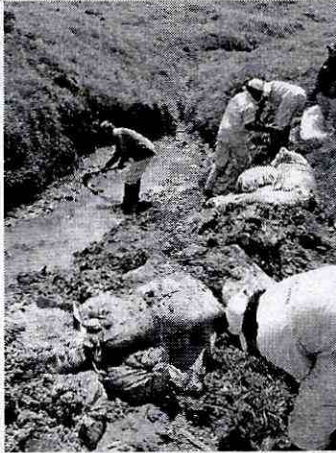
Fotografía 12. Vista de las obras para completar la construcción del jarillón para protección de la orilla del canal de desviación del cauce de la quebrada Santa Rita. Actividades realizadas por personal de IDIPRÓN

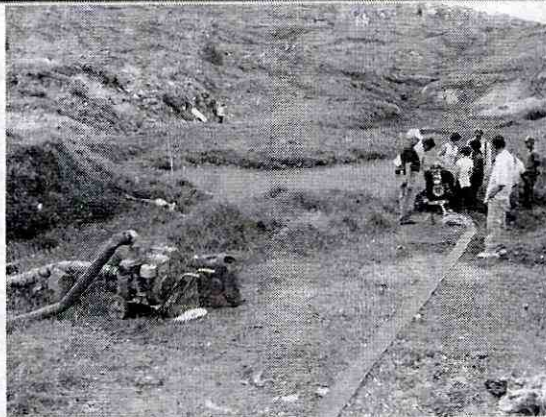
Fotografía 13. Vista de la continuación de los trabajos de bombeo para el desagüe de la laguna. Nótese las dos motobombas que suministró la DPAE

De manera paralela al drenaje, continuó el bombeo de las aguas estancadas en la represa, para ello, la DPAE proporcionó una motobomba de 8 litros por segundo de capacidad, adicional a la motobomba de 6 litros por segundo que ya había sido operada durante el día anterior y que logró disminuir la lámina de agua aproximadamente 40 cm. Las dos motobombas trabajaron un lapso de tiempo cercano a las 4 horas, durante el cual se disminuyó la lamina restante (cerca de 80 cm), hasta prácticamente no presentarse. (Ver Fotografía 13).

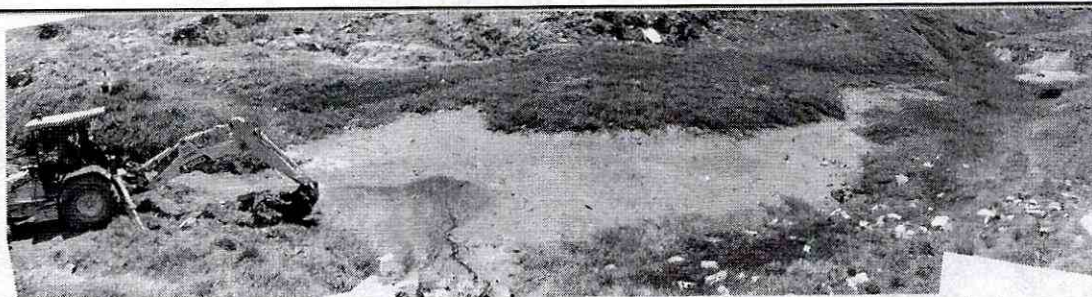
Fotografía 14. Vista de la limpieza y mantenimiento de la laguna colmatada por la crecida, por parte de personal de la Alcaldía Local de Ciudad Bolívar, quienes operaban la maquinaria

Así mismo, una vez terminado el bombeo, se realizó un dragado mecánico que alcanzó hasta 50 cm de profundidad para eliminar los lodos, escombros y basuras que sedimentaron y se ubicaban en el fondo de la laguna. El retiro de estos materiales se hizo por medio de la retroexcavadora de llantas de la Alcaldía Local de Ciudad Bolívar a cargo del ingeniero Labrador. (Ver Fotografía 14). El objeto del dragado era limpiar y permitir el acceso al cabezal de captación de la conducción que drena la cuenca de la represa de la quebrada Santa Rita, dicho sistema de descole constaba de 4 mangueras. Al realizar un sondeo superficial de la conducción y por inspección visual de las mangueras, logró observarse que las mismas estaban colmatadas, razón por la cual se dio espera al suministro por parte de la EAAB, de la tubería de mayor capacidad (8") para reemplazarlas.

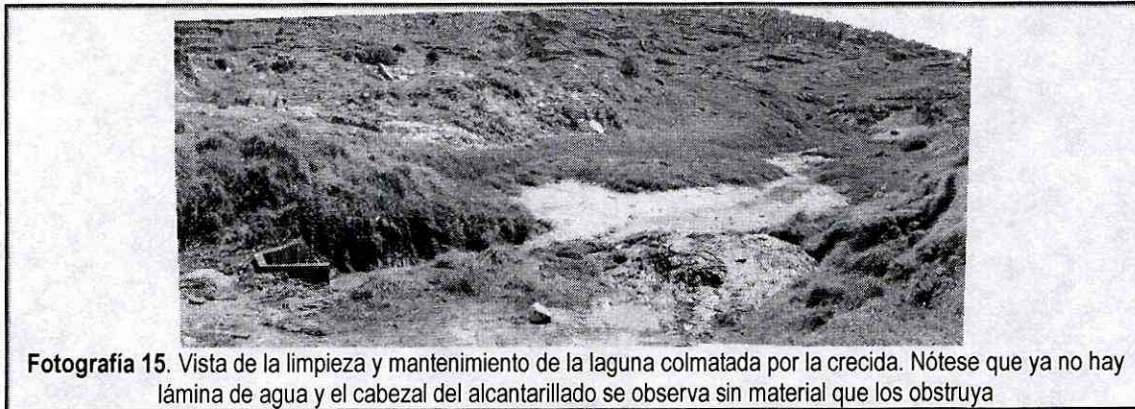
Fotografía 15. Vista de la limpieza y mantenimiento de la laguna colmatada por la crecida. Nótase que ya no hay lámina de agua y el cabezal del alcantarillado se observa sin material que los obstruya

El detalle de las obras en la zona del estancamiento de las aguas al final de este día pueden observarse en la Fotografía 15.

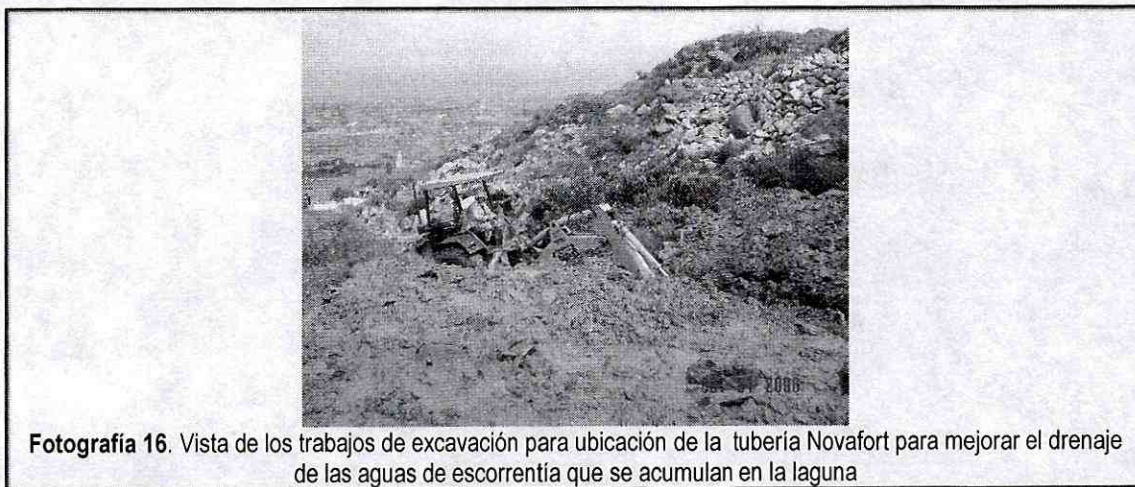
Fotografía 16. Vista de los trabajos de excavación para ubicación de la tubería Novafort para mejorar el drenaje de las aguas de escorrentía que se acumulan en la laguna

Se realizó asistencia técnica y apoyo logístico, por parte de las Coordinaciones de Asistencia Técnica y de Preparativos de la Subdirección de Emergencias de la DPAE, para el cambio de las mangueras que formaban la conducción que drena la cuenca de la represa de la quebrada Santa Rita, para ello se inició la excavación del terreno con la retroexcavadora de llantas de la Alcaldía Local de Ciudad Bolívar, siguiendo el alineamiento que llevaba dicha conducción y profundizando hasta alcanzar la cota batea de las mangueras, la longitud aproximada excavada, desde el cabezal hasta la cámara de inspección a la que entrega las aguas fue de 30 m. (Ver Fotografía 16).

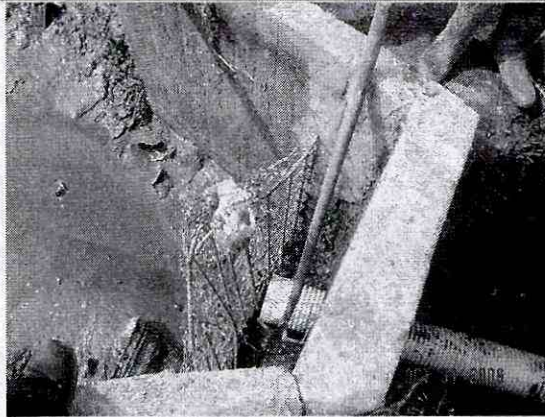
Fotografía 17. Vista del empotramiento de la tubería Novafort en el cabezal del alcantarillado

Una vez culminada la excavación, se procedió a empatar la tubería Novafort de 8 pulgadas en el cabezal y a instalarla a lo largo de la misma hasta llegar a la cámara de inspección, generando así mismo el empate. Finalmente se cubrió la tubería con el mismo material excavado, con la retroexcavadora de llantas de la Alcaldía Local de Ciudad Bolívar. (Ver fotografías 17 y 18).

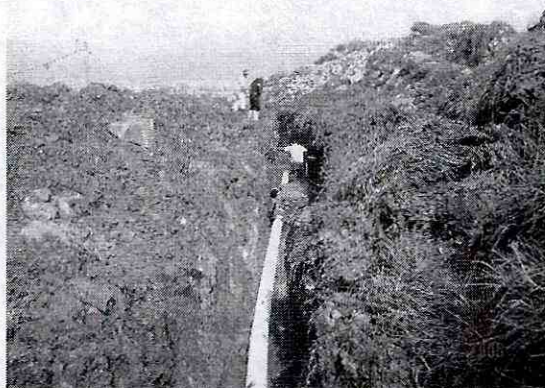
Fotografía 18. Vista de la instalación de la tubería Novafort en la excavación
