DIAGNÓSTICO TÉCNICO No. DI - 3115
SUBDIRECCIÓN DE EMERGENCIAS
COORDINACIÓN DE ASISTENCIA TÉCNICA
Radicados FOPAE No. 2007ER1433 y 1-2007-01855

El presente diagnóstico corresponde a la visita técnica realizada por personal de la Dirección de Prevención y Atención de Emergencias, DPAE, el día 13 de febrero de 2007 a 17 predios localizados entre la Carrera 16 B Este y la Transversal 17 Este y entre las Calles 42 A Sur y 42 C Sur del Barrio Moralba S.O. de la Localidad de San Cristóbal.

REMOCIÓN EN MASA INUNDACIÓN ESTRUCTURAL

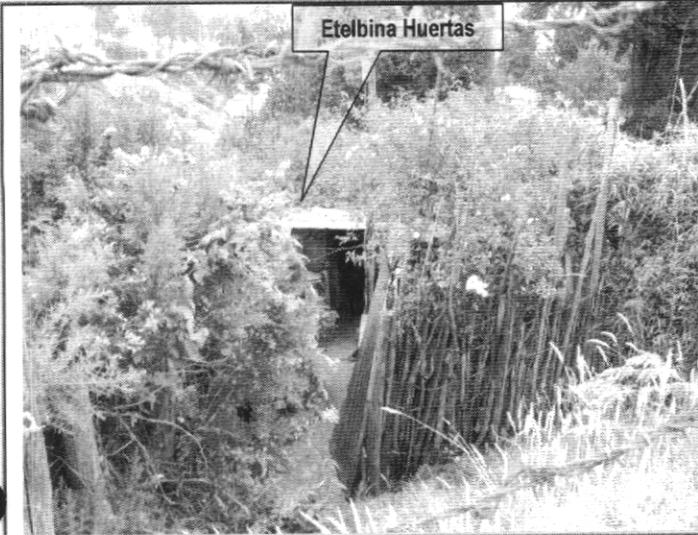
ID	Nombre (cabeza de hogar)	Dirección	P	A	N	Daños
1	Etelbina Huertas	Kr. 17 A Este # 42 A - 37 Sur	2	2	0	Vivienda en mampostería simple. Agrietamientos en los muros y empuje sobre algunos de éstos. Problemas de humedad. No han cambiado significativamente las condiciones con respecto a las descritas en el DI-2913 (Fotografías 1 y 2).

Fotografía 1. Vivienda donde habita la señora Etelbina Huertas
(Carrera 17 A Este # 42 A - 37 Sur).

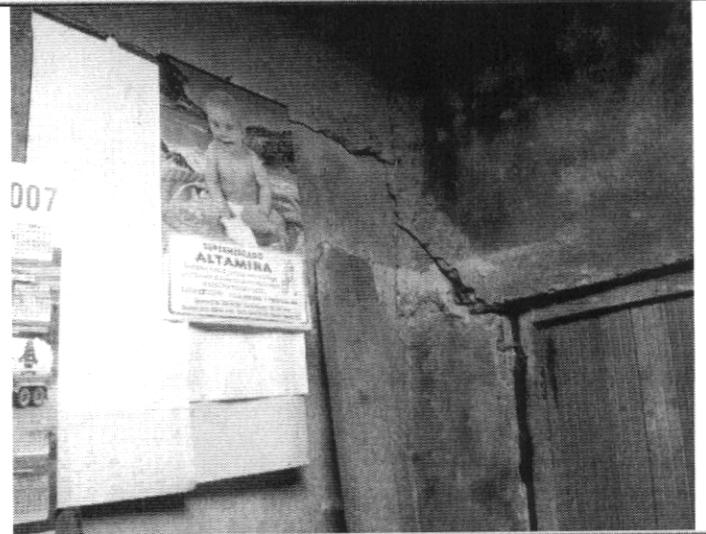
Fotografía 2. Agrietamiento en el interior de la vivienda donde habita la señora Etelbina Huertas, debidos especialmente a las deficiencias constructivas.

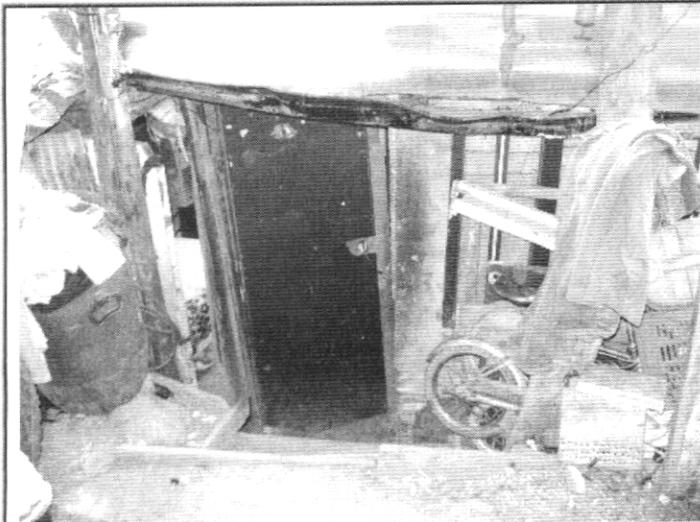
ID	Nombre (cabeza de hogar)	Dirección	P	A	N	Daños
2	Mercedes Díaz Fernández	Kr. 17 A Este # 42 A - 21 Sur	9	3	6	Vivienda en material de recuperación con serias deficiencias constructivas. Manifiesta deformación del suelo probablemente asociada al deslizamiento. No han cambiado significativamente las condiciones con respecto a las descritas en el DI-2913 (Fotografías 3 y 4).
3	Jorge Luis González / Ovidio González	Kr. 17 A Este # 42 A - 25 Sur	9	5	4	Vivienda en mampostería simple. Agrietamientos tanto en las paredes como en los pisos. Hundimiento del terreno debido a la gran pendiente del talud. Falla de un relleno en la parte del garaje. Con el vecino Ovidio González un muro en piedra pegada que sirve de cimiento de la vivienda de éste, puede sufrir algún problema por desconfinamiento. No han cambiado significativamente las condiciones con respecto a las descritas en el DI-2913 (Fotografías 4 y 5).

Fotografía 3. Vivienda donde habita la señora Mercedes Díaz
Fernández (Carrera 17 A Este # 42 A - 21 Sur)

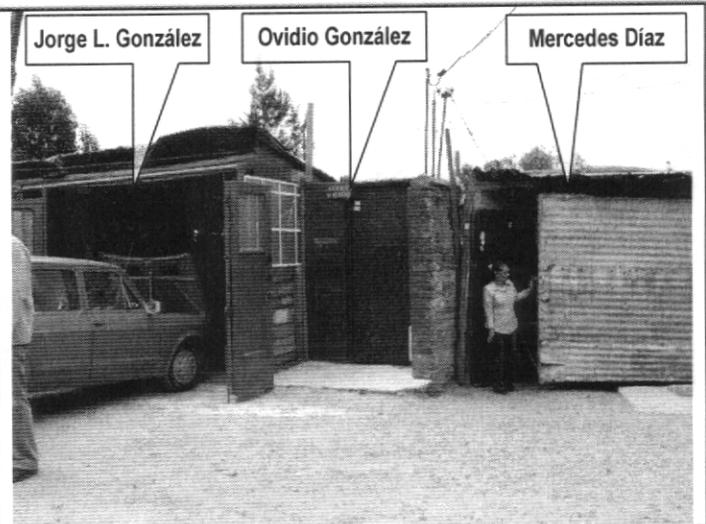
Fotografía 4. Fachada de las viviendas donde habitan Mercedes Díaz
Fernández, Ovidio González y Jorge Luis González.

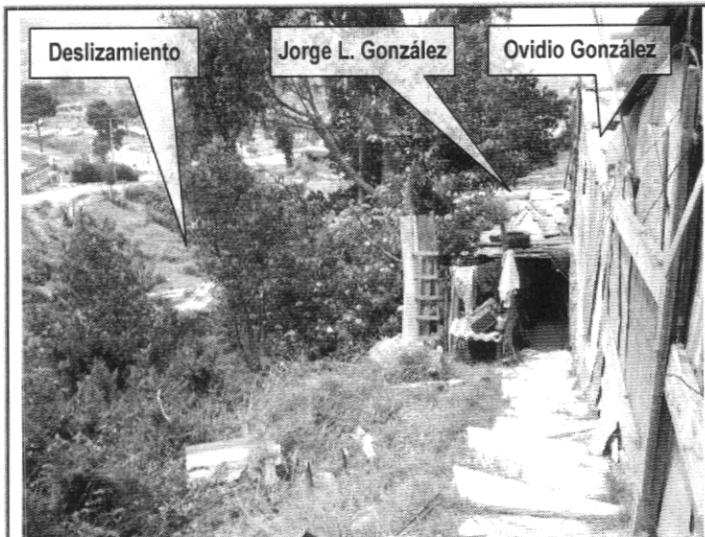
Fotografía 5. Localización de las viviendas donde habitan Ovidio González y Jorge Luis González con respecto al deslizamiento.

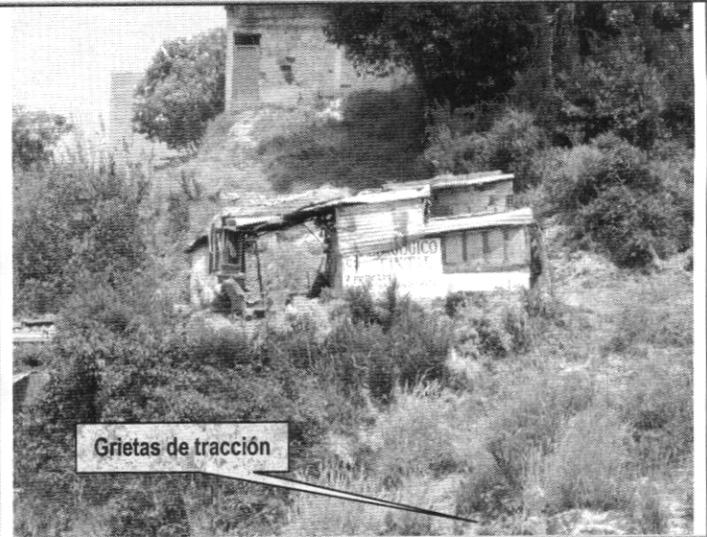
4	José Contreras	Calle 42 A Sur # 16 B - 89 Este	2	2	0	Vivienda en mampostería simple localizada en el flanco derecho del deslizamiento. No manifiesta daños pero aparentes. No han cambiado significativamente las condiciones con respecto a las descritas en el DI-2913 (Fotografía 6).
5	Noreila Nieto y Carmen Satoba	Calle 43 Sur # 16 B - 50 Este Int 1 (antigua)	6	3	3	Vivienda en mampostería simple localizada en el flanco derecho del deslizamiento el cual ya afectó el baño y el lavadero cuyo uso se encuentra restringido por iniciativa propia de los moradores. Actualmente se aprecian algunas grietas de tracción en el talud de corte de la parte posterior de la vivienda. Ésta figuraba a nombre del señor Reinaldo Satoba quien falleció en los meses pasados (Fotografía 7).
6	Rosa Satoba	Calle 42 C Sur # 16 B - 50 Este	3	2	1	Fue evacuada el pasado 2 de noviembre de 2006 mediante el Diagnóstico Técnico № DI-3052.

Fotografía 6. Vivienda donde habita el señor José Contreras (Calle 42 A Sur # 16 B - 89 Este).

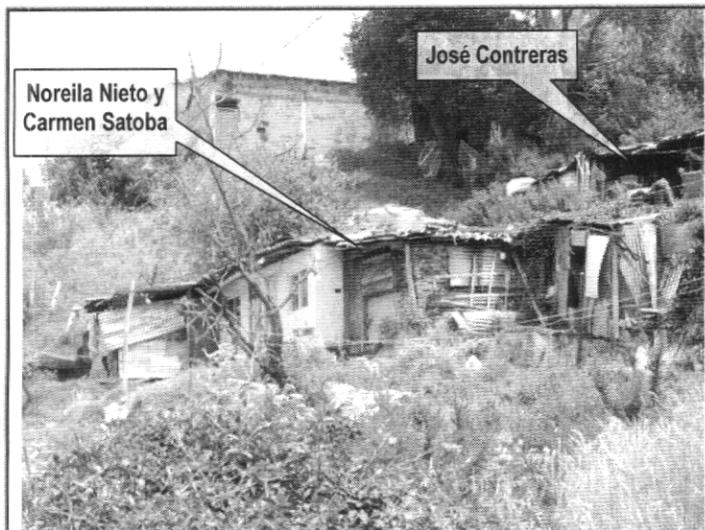
Fotografía 7. Vivienda donde habitan las señoras Noreila Nieto y Carmen Satoba (Calle 43 Sur # 16 B - 50 Este Int 1). Antes a nombre de Reinaldo Satoba quien falleció meses atrás.

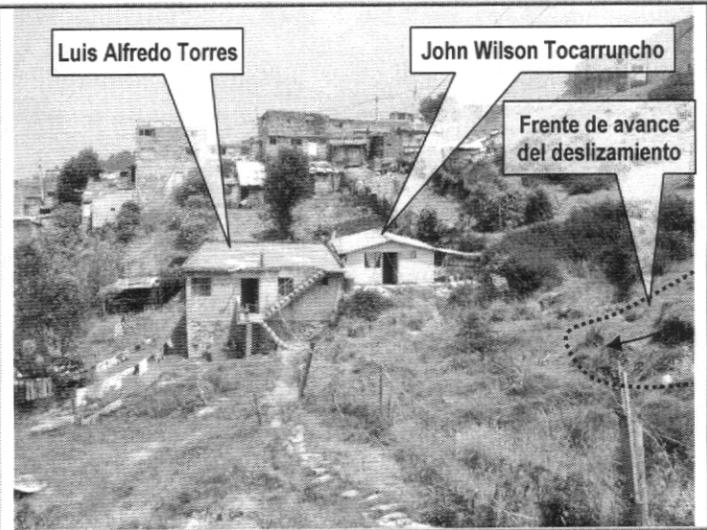
7	John Wilson Tocarruncho	Calle 42 B Sur # 16 B - 40 Este	2	2	0	Vivienda prefabricada con pisos en concreto simple. Está manifestando algunos agrietamientos en los pisos y pérdida de verticalidad (Fotografía 8).
8	Luis Alfredo Torres	Calle 42 C Sur # 16 B - 32 Este	7	3	4	Fue evacuada el pasado 2 de noviembre de 2006 mediante el Diagnóstico Técnico № DI-3052. Al momento de la visita se encontró viviendo allí a una de las hijas del señor Torres (Fotografía 8).
9	Francisco Avellaneda	Calle 42 C Sur # 16 B - 28 Este	8	4	4	Fue evacuada el día 31 de julio de 2006 mediante el Diagnóstico Técnico № DI-2913.
10	María Teresa Fuentes	Calle 42 B Sur # 16 - 18 Este Int. 2	4	3	1	Vivienda en mampostería con cubierta en placa de concreto que manifiesta algunos agrietamientos en los muros y daños en el escalón de entrada de la vivienda. No han cambiado significativamente las condiciones con respecto a las descritas en el DI-2913 (Fotografía 9).

Fotografía 8. Vivienda donde habita el señor John Wilson Tocarruncho (Calle 42 B Sur # 16 B - 40 Este) y la vivienda ya evacuada donde habitaba el señor Luis Alfredo Torres (Calle 42 C Sur # 16 B - 32 Este).

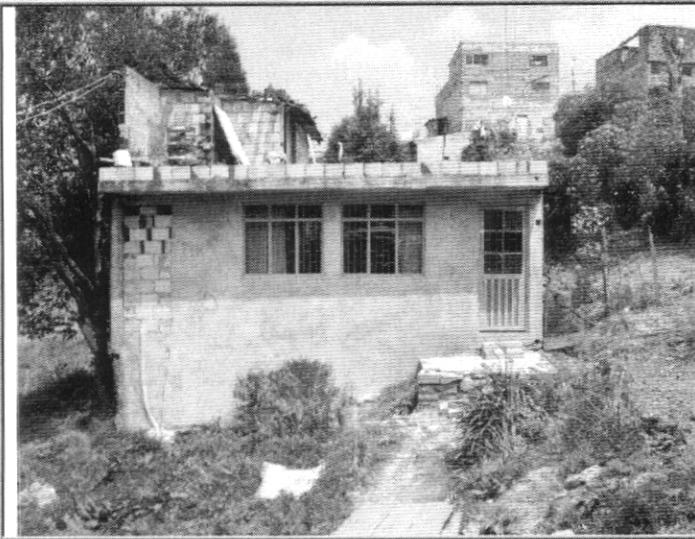
Fotografía 9. Vivienda donde habita la señora María Teresa Fuentes (Calle 42 B Sur # 16 - 18 Este Int. 2)

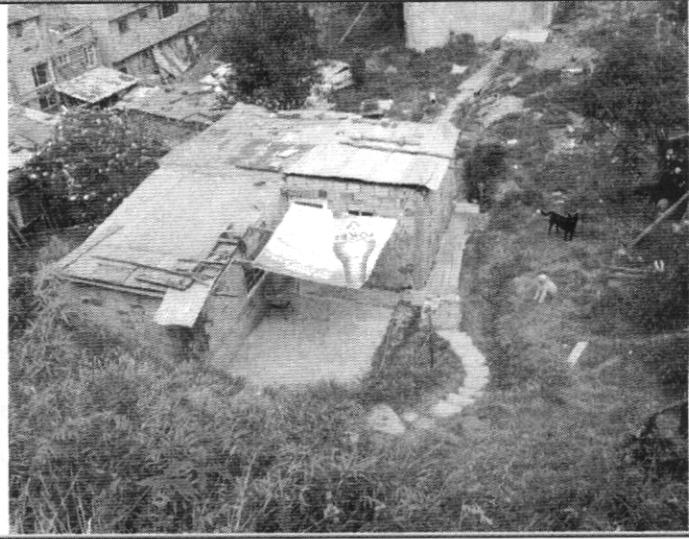
11	Yolanda Guarín	Calle 42 B Sur # 16 - 18 Este Int. 1	5	2	3	Vivienda en mampostería simple con cubierta en teja de zinc. Algunos agrietamientos en los pisos en concreto simple. Al lado de esta vivienda se observa roto el alcantarillado comunitario y al descubierto la tubería de gas domiciliario (Fotografías 10 y 11).

Fotografía 10. Vivienda donde habita la señora Yolanda Guarín (Calle 42 B Sur # 16 - 18 Este Int. 1)

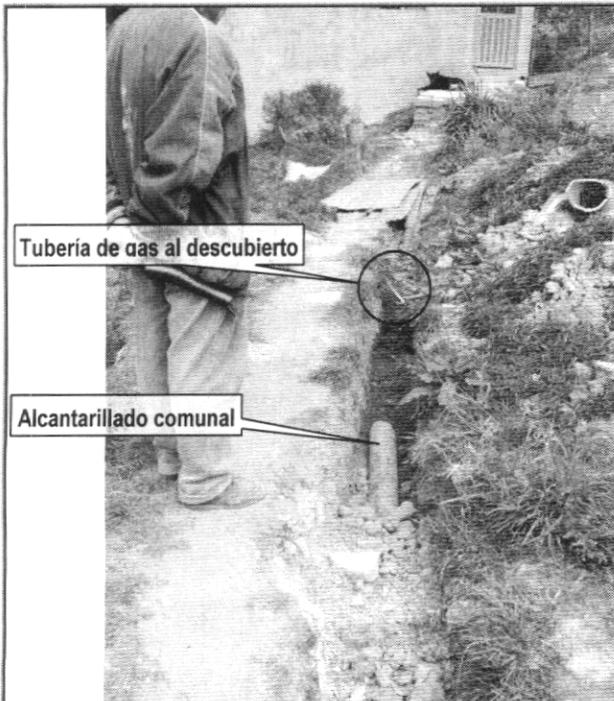
Igualmente, se ha apreciado que no existe un manejo adecuado de las aguas servidas ni de las aguas lluvias, las cuales se infiltran a la masa incrementando la tasa de movilidad puesto que disminuyen las fuerzas de resistencia de ésta. En la Fotografía 11 se aprecia cómo ha fallado el alcantarillado comunitario, a causa de los empujes del terreno, aportando, como se dijo anteriormente, humedad a éste.

Fotografía 11. cerca de la vivienda donde habita la señora Yolanda Guarín se aprecia la falla del alcantarillado comunal y la manguera del gas natural al descubierto.

- A la empresa de Acueducto y Alcantarillado de Bogotá, EAAB ESP, desde su competencia, evaluar la posibilidad de implementar un sistema adecuado de alcantarillado que permita evacuar las aguas servidas sin que éstas se infiltren directamente en la masa deslizada.

- A la Empresa de Gas Natural, desde su competencia, contemplar la posibilidad de trasladar las redes de gas domiciliario instaladas cerca del cuerpo del deslizamiento puesto que debido a los empujes que el terreno genera existe la posibilidad de falla de esta tubería, lo que implica riesgos a los moradores del sector.

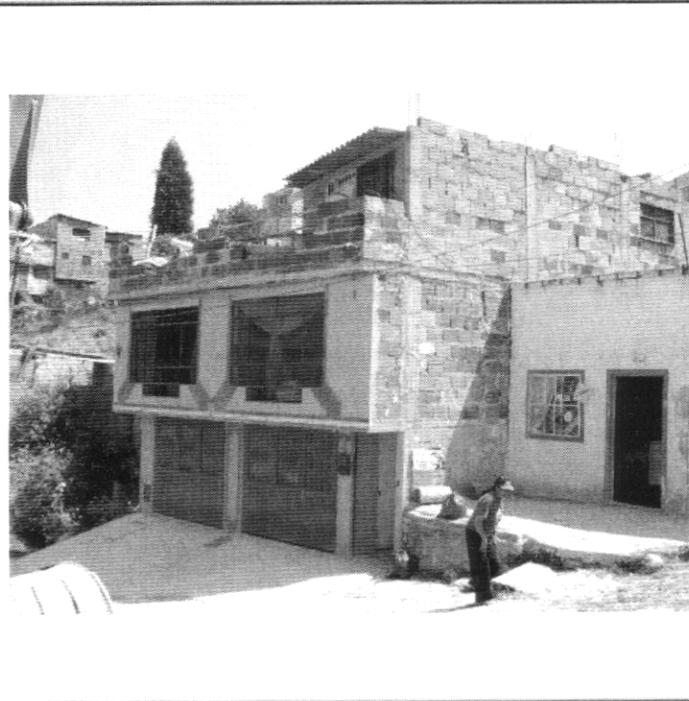
Fotografía 12. Vivienda donde habita el señor Luis H. Bermúdez (Carrera 16 B Este # 42 A - 60 Sur).

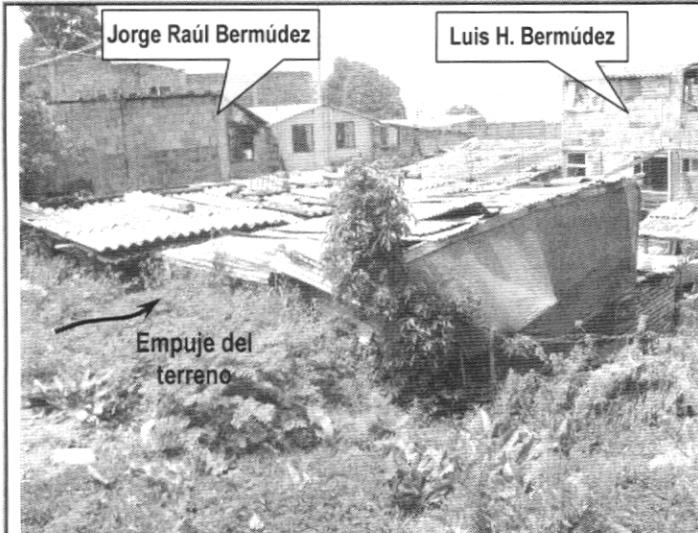
ID	Nombre (cabeza de hogar)	Dirección	P	A	N	Daños
12	Luis H. Bermúdez	Kr. 16 B Este # 42 A - 60 Sur	5	5	0	La construcción de la parte posterior de la vivienda ha presentado falla causada por el empuje del terreno. Se había restringido el uso de este sector de la vivienda el 2 de noviembre de 2006 mediante el Diagnóstico Técnico Nº DI-3052 (Fotografías 12 a 14).
13	Jorge Raúl Bermúdez	Kr. 16 B Este # 42 A - 90 Sur	8	4	4	Vivienda en mampostería y prefabricado localizada en la parte inferior de la ladera. No manifiesta daños aparentes al momento de la visita. No han cambiado significativamente las condiciones con respecto a las descritas en el DI-2913 (Fotografía 15).
14	Alcira de Jesús Bermúdez	Kr. 16 B Este # 42 A - 80 Sur	11	7	4	Vivienda prefabricada y en mampostería simple con cubierta en teja de asbesto cemento. Presenta agrietamientos en el piso de concreto simple. No han cambiado significativamente las condiciones con respecto a las descritas en el DI-2913 (Fotografía 16).

Fotografía 13. Construcción de la parte posterior de la vivienda donde habita el señor Luis H. Bermúdez la cual ha colapsado parcialmente a causa del empuje del terreno.

- Mantener vigentes las recomendaciones dadas en el Diagnóstico Técnico № DI-3052 de noviembre 02 de 2006 con respecto a mantener evacuadas las viviendas donde habitan la señora Rosa Satoba y el señor Luis Alfredo Torres, así como la restricción parcial del uso de la vivienda donde habita el señor Luis Hernando Bermúdez.

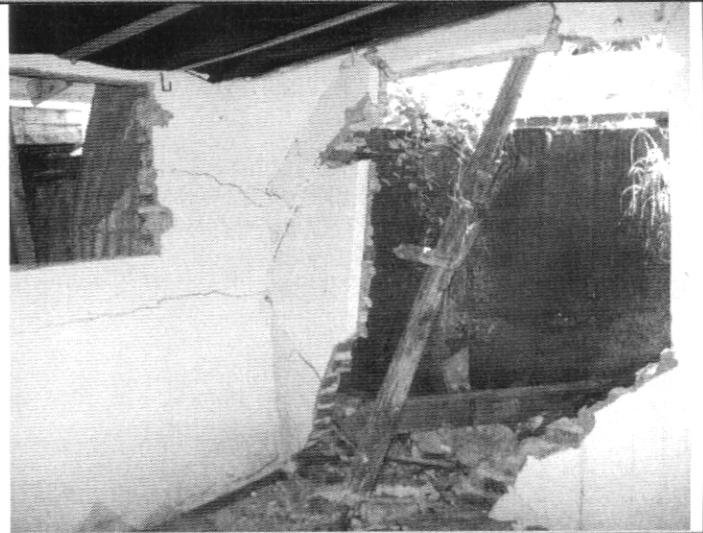
Fotografía 14. Vista interior del colapso mostrado en la Fotografía 13. Se encuentra restringido el uso de este sector de la vivienda.

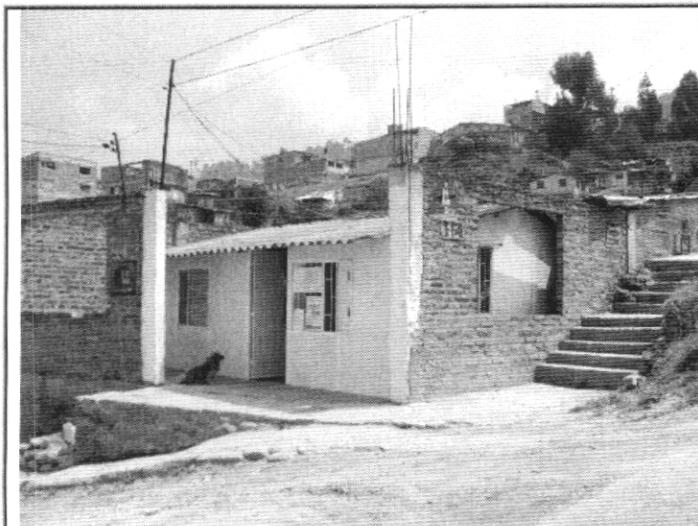
Fotografía 15. Vivienda donde habita el señor Jorge Raúl Bermúdez (Carrera 16 B Este # 42 A - 90 Sur).

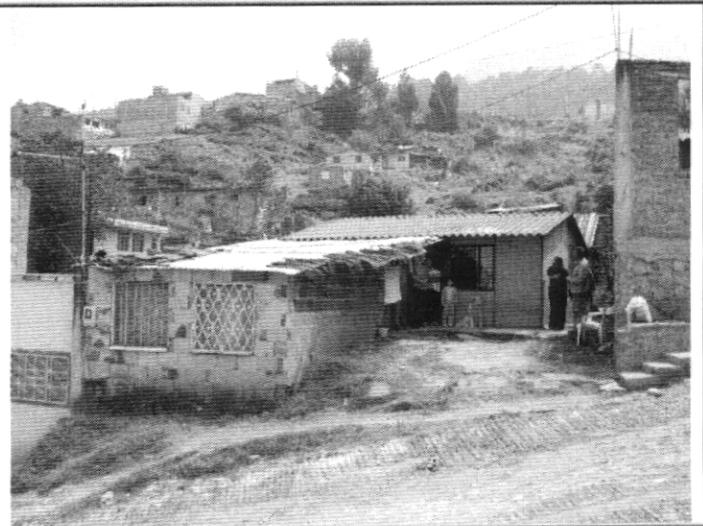
Fotografía 16. Vivienda donde habita la señora Alcira de Jesús Bermúdez (Carrera 16 B Este # 42 A - 80 Sur).

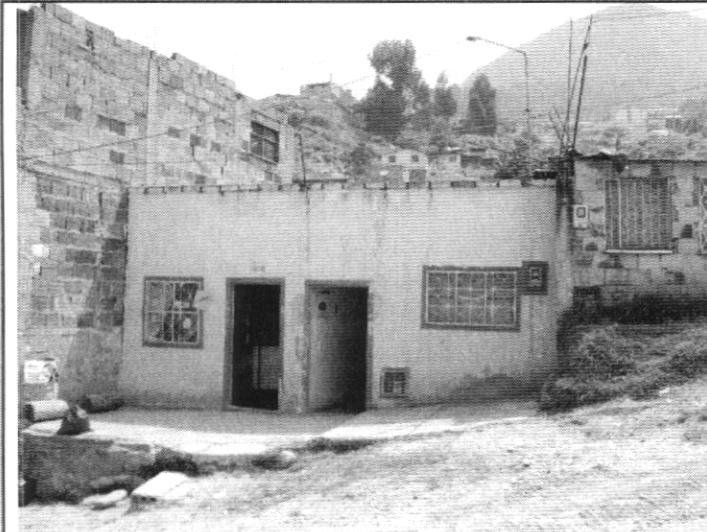
15	Rosa Beatriz Bermúdez de Beltrán	Kr. 16 B Este # 42 A - 77 Sur	3	2	1	Tres núcleos familiares. Vivienda prefabricada ubicada en la parte inferior de la ladera, aguas abajo del deslizamiento. Se observan algunos agrietamientos leves en el suelo y los muros e infiltración. No han cambiado significativamente las condiciones con respecto a las descritas en el DI-2913 (Fotografía 17).
16	Eduardo Garavito	Kr. 16 B Este # 42 A - 54/56 Sur	3	3	0	Vivienda de tres plantas construida en mampostería. Manifiesta algunos agrietamientos en los muros del primer nivel. No han cambiado significativamente las condiciones con respecto a las descritas en el DI-2913 (Fotografía 18).
17	José Manuel Beltrán	Calle 42 C Sur # 16 - 51 Este Int. 1	5	2	3	Vivienda localizada en el flanco izquierdo del deslizamiento, construida en mampostería simple en la que se está presentando un fuerte agrietamiento en los muros y en el piso construido en concreto simple. Igualmente se aprecia en el patio un hundimiento notorio. Se encuentra comprometida la habitabilidad en el corto plazo (Fotografías 19 a 22).

Fotografía 17. Vivienda donde habita la señora Rosa Beatriz Bermúdez de Beltrán (Carrera 16 B Este # 42 A - 77 Sur).

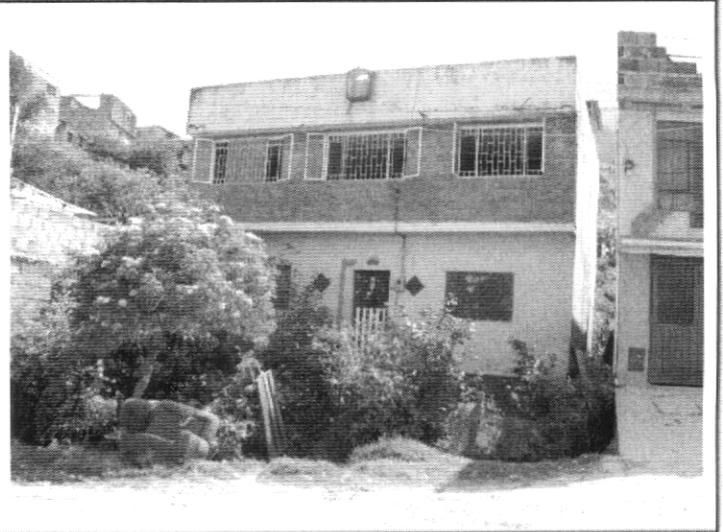
Fotografía 18. Vivienda donde habita el señor Eduardo Garavito (Carrera 16 B Este # 42 A - 54/56 Sur).

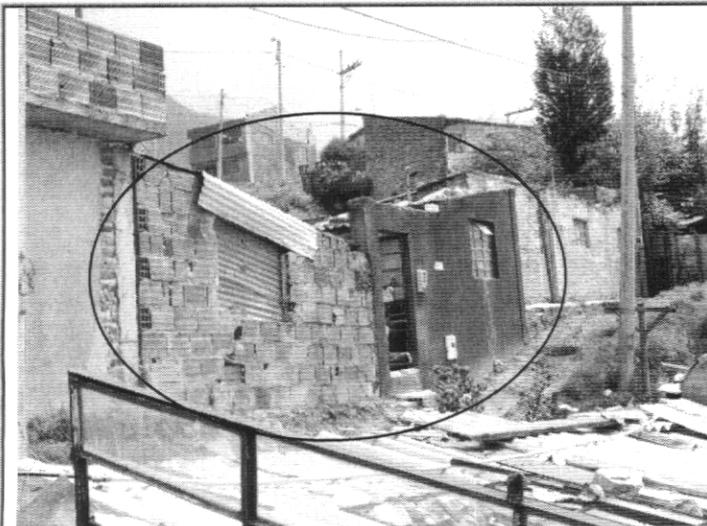
Se detectó adicionalmente que en el flanco izquierdo del deslizamiento se están presentado procesos de reptación de ladera y un hundimiento del terreno que a afectado al momento la habitabilidad de la vivienda donde reside el señor José Manuel Beltrán (Calle 42 C Sur # 16 - 51 Este Int. 1), como se puede apreciar en las Fotografías 19 a 22.

Fotografía 19. Vivienda donde habita el señor José Manuel Beltrán (Calle 42 C Sur # 16 - 51 Este Int. 1). Nótese el hundimiento del terreno en el frente de la vivienda.

- Evacuar e incluir, con Prioridad Técnica 1, en el Programa de Reasentamiento de Familias Localizadas en Zonas de Alto Riesgo No Mitigable el predio donde habita el señor José Manuel Beltrán y su familia, localizado en la Calle 42 C Sur # 16 - 51 Este Interior 1, Barrio Moralba S.O., Localidad San Cristóbal, puesto que se encuentra comprometida su habitabilidad en el corto plazo debido a la acción continuada de los procesos de inestabilidad de la ladera.

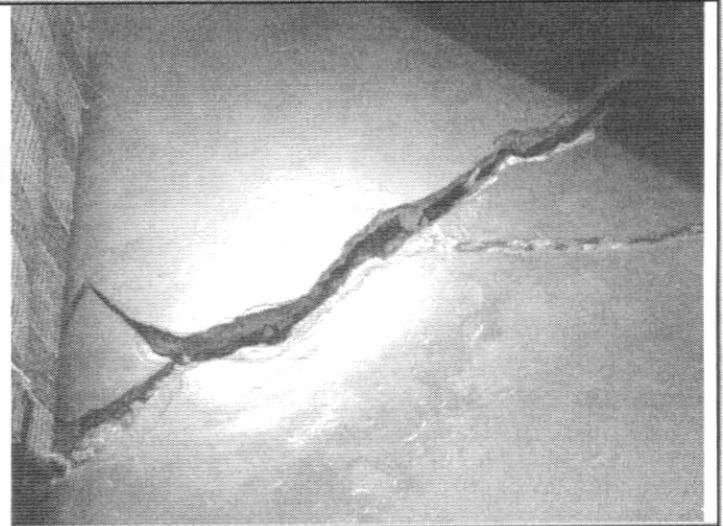
Fotografía 20. Fuertes agrietamientos en el piso de la vivienda donde habita el señor José Manuel Beltrán.

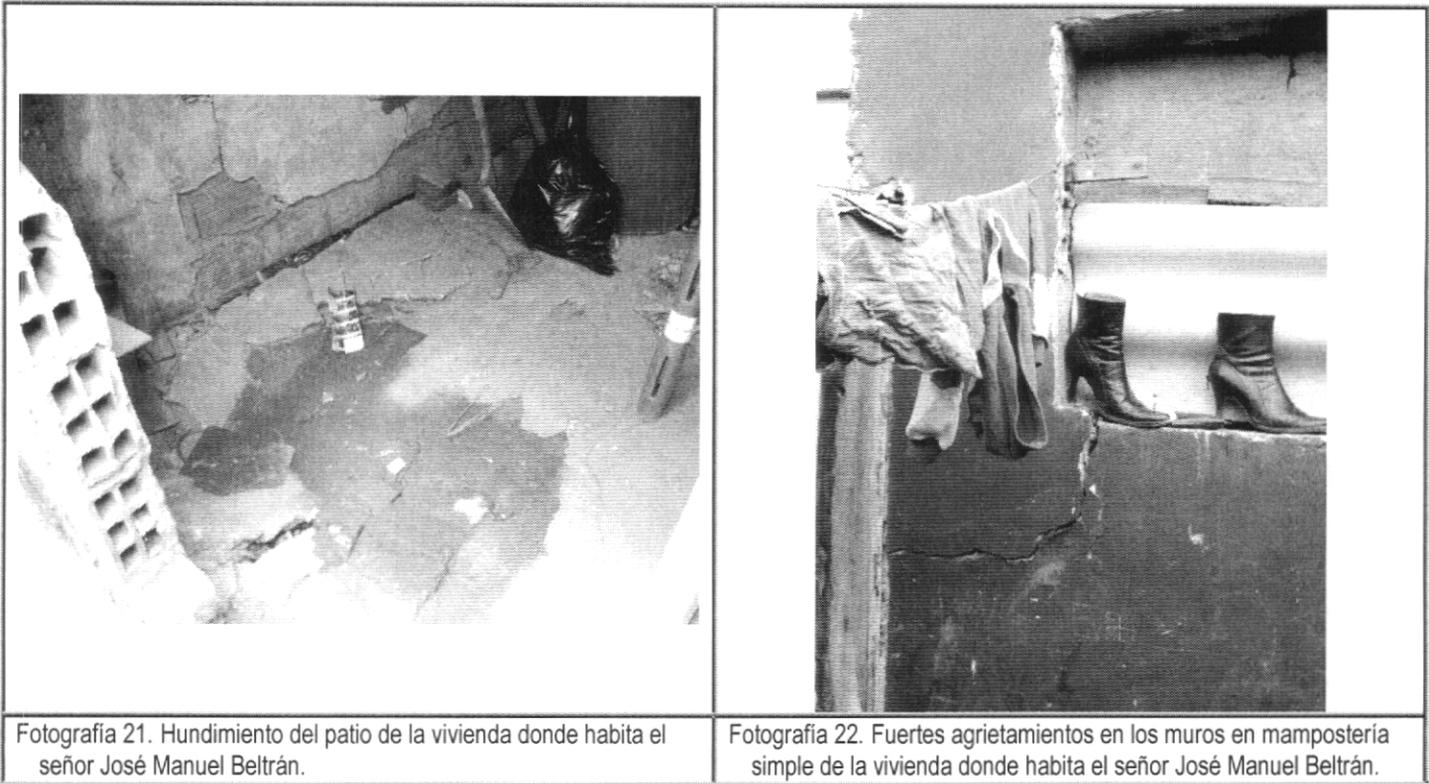
Fotografía 21. Hundimiento del patio de la vivienda donde habita el señor José Manuel Beltrán.

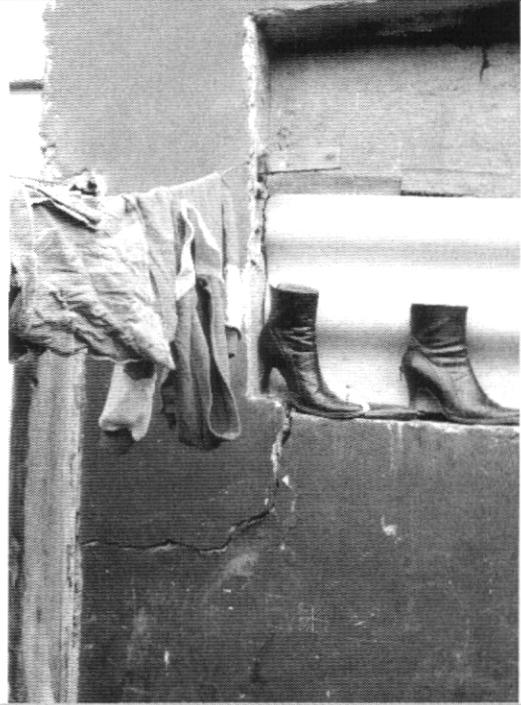
Fotografía 22. Fuertes agrietamientos en los muros en mampostería simple de la vivienda donde habita el señor José Manuel Beltrán.
