ALCALDIA MAYOR
DE BOGOTA D.C

DIRECCIÓN DE PREVENCIÓN Y ATENCIÓN DE EMERGENCIAS

DIAGNÓSTICO TÉCNICO No. DI - 3117
SUBDIRECCIÓN DE EMERGENCIAS
COORDINACIÓN DE ASISTENCIA TÉCNICA
(Radicado FOPAE No. 2006ER12856)

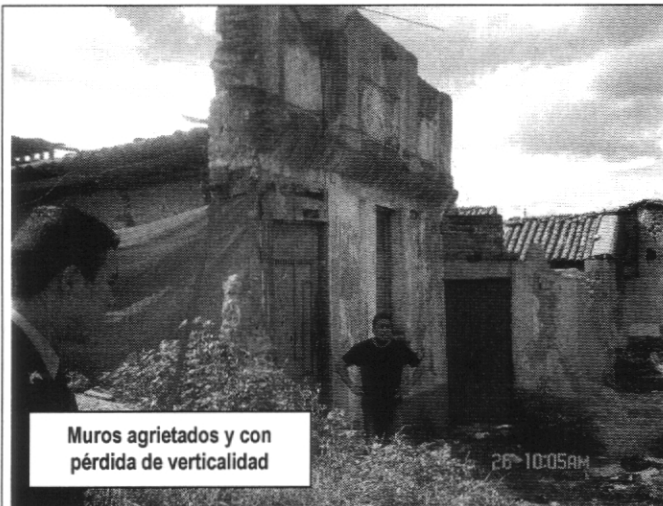
Los muros están presentando deformaciones y pérdida de verticalidad, con consecuentes agrietamientos de hasta diez centímetros de abertura y desprendimientos de bloques de adobe y del material del muro de cerramiento, mientras que la placa de entrepiso en madera presenta colapso en un 90 %, la cubierta presenta alto deterioro, por lo que ha empezado a desprenderse y colapsar parcialmente. Todas estas son patologías que indican deficiencias constructivas y evidente falta de mantenimiento que, en la actualidad, comprometen la habitabilidad y estabilidad estructural de la edificación.

Muros agrietados y con pérdida de verticalidad

Fotografía 1. Muros agrietados, con desprendimientos de bloques y con pérdida de verticalidad en el costado noroccidental de la vivienda ubicada en la Carrera 8A No. 3 – 68 del barrio Las Cruces.

- Evacuar temporalmente, la vivienda ubicada en la Carrera 8A No 3 – 68, habitada por el señor Héctor Armando Sotelo Jaimes y su familia y la vivienda ubicada en la Calle 4 No. 9 - 20 y 9 – 18, habitada por la señora Lucinda González, en el barrio Las Cruces de la Localidad de Santa Fe, hasta tanto se garanticen las condiciones de habitabilidad por parte de los responsables de los predios.

- A los responsables de los predios evaluados, se les recomienda evaluar la viabilidad de implementar acciones para el mejoramiento de la calidad de la vivienda o de demoler la totalidad de la edificación con el fin de evitar el colapso súbito de la estructura, acciones ambas que deben contar con el apoyo de personal idóneo, garantizando que se cumplan los requerimientos establecidos en la Ley 400 de 1998 (Decreto 33 de 1998 – Norma Colombiana de Diseño y Construcción Sismo Resistente), de acuerdo con la normatividad vigente para el barrio, para lo cual se deben tramitar los permisos y licencias respectivos.

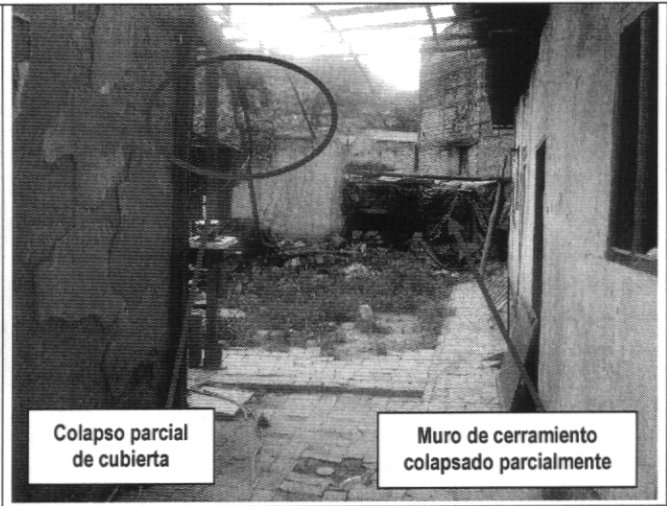
Colapso parcial de cubierta

Muro de cerramiento colapsado parcialmente

Fotografía 2. Evidencia de colapso parcial de cubierta y de muro de cerramiento en el costado suroriental de la vivienda ubicada en el predio de la Carrera 8A No. 3 – 68 del barrio Las Cruces.

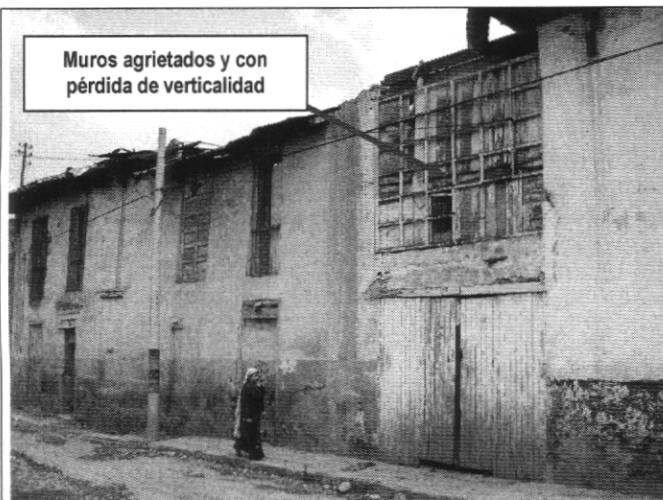
Los muros están presentando deformaciones y desprendimientos de bloques de adobe, además de agrietamientos leves de hasta un centímetro de abertura, mientras que la placa de entepiso en madera presenta alto deterioro por su exposición a la humedad que genera la infiltración de agua lluvia desde la cubierta, que al estar constituida por material de recuperación no garantiza impermeabilidad al techo de la vivienda, adicionalmente se presentan desprendimientos parciales y hundimientos de la cubierta. Todas estas son patologías que indican deficiencias constructivas y evidente falta de mantenimiento que, en el corto plazo, comprometan la habitabilidad y estabilidad estructural de la edificación.

Muros agrietados y con pérdida de verticalidad

Fotografía 3. Muros con pérdida de verticalidad en el costado sur de la vivienda ubicada en la Calle 4 No. 9 – 20.

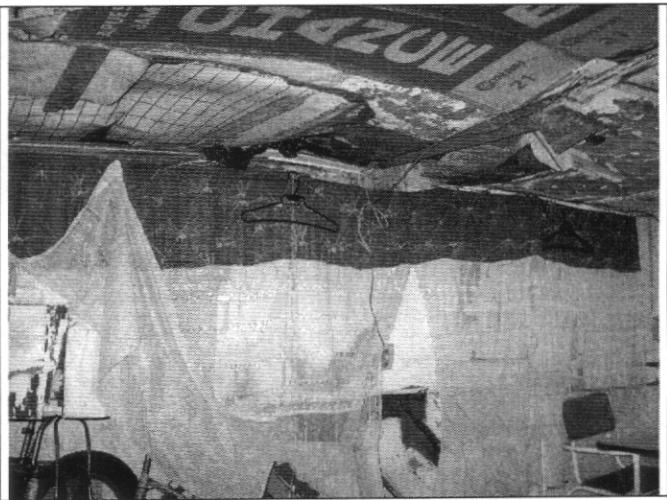
Fotografía 4. Evidencia de falla parcial de cubierta compuesta por material de recuperación en la vivienda de la Calle 4 No. 9 – 20.
