DIRECCIÓN DE PREVENCIÓN Y ATENCIÓN DE EMERGENCIAS

DIAGNÓSTICO TÉCNICO No. DI - 3119
COORDINACIÓN DE EMERGENCIAS
(Evento No.69618)

Se presentó el colapso parcial de la cubierta en teja de fibro-cemento del salón de clases del costado oriental de la escuela Camilo Torres, localizada en el predio de la Carrera 68C No. 38G-58 Sur, como consecuencia del impacto de varias tejas en zinc pertenecientes a la cubierta del predio vecino de la Carrera 68B No. 38F-60 Sur, donde habita el señor Marcos Ducuara y su familia. La estructura de la escuela es en mampostería semiconfinada y consta de un solo nivel. Debido al colapso de una parte de la cubierta, los elementos inestables de las tejas de fibro-cemento y que al momento de la inspección se encontraba aún la teja de zinc del predio vecino sobre la cubierta de la Escuela Camilo Torres, la funcionalidad del salón del costado oriente se encuentra comprometida.

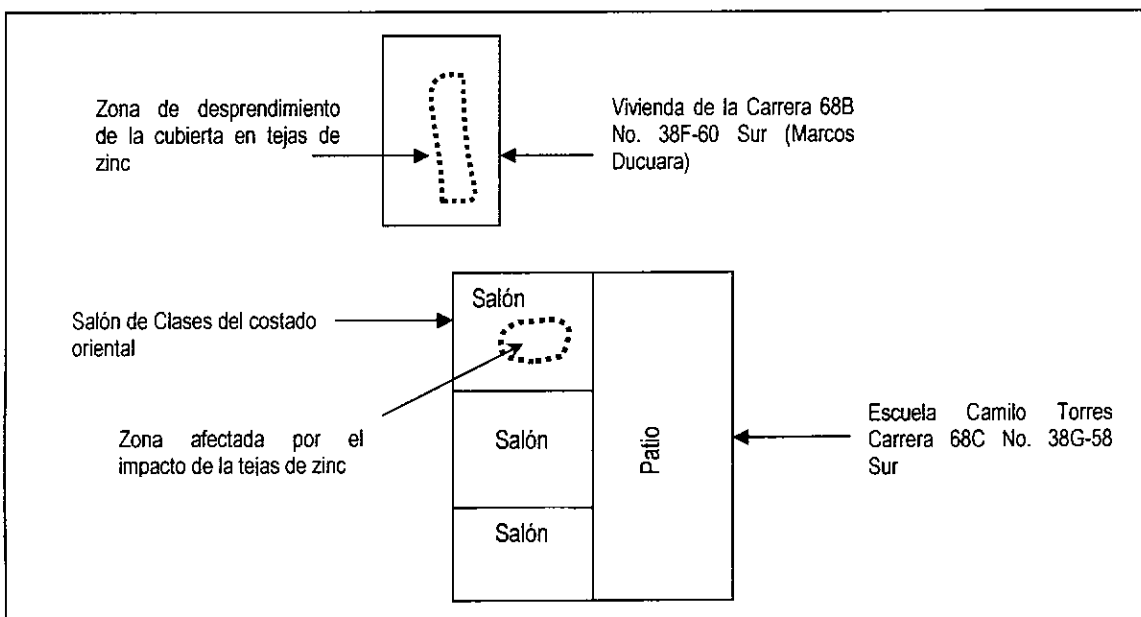
Figura 1. Vista en planta de la localización de las zonas afectadas

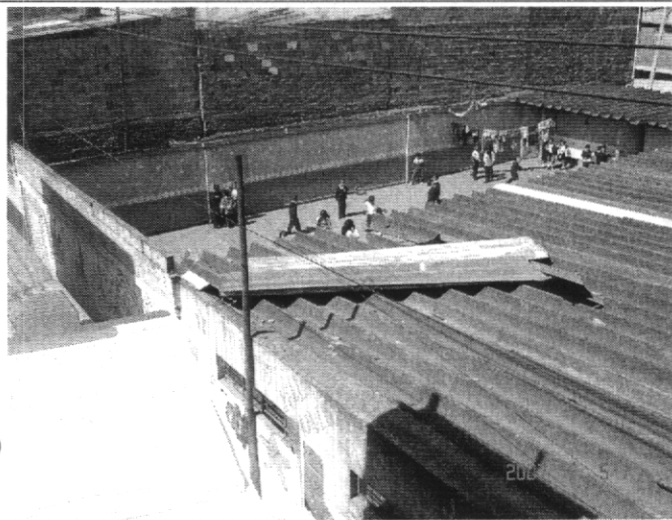
Entre las posibles causas que generaron el impacto de las tejas de zinc del predio de la Carrera 68B No. 38F-60 Sur sobre la cubierta de la Escuela Camilo Torres se encuentran el vendaval que se según la comunidad, se registró en horas de la tarde del día 3 de febrero de 2007 y las deficiencias en los elementos de amarre de las tejas de zinc de la cubierta de la vivienda donde habita el señor Marcos Ducuara y su familia.

Fotografía 1. Vista de la zona afectada del predio de la Carrera 68C No. 38G-58 Sur donde se emplaza la Escuela Camilo Torres. Nótase la teja en zinc que impactó la cubierta en fibro-cemento.

- Mantener la restricción parcial de uso del salón de clases del costado oriental (parte posterior del predio) de la escuela Camilo Torres ubicada en la Carrera 68C No. 38G-58, hasta tanto no se adelanten las reparaciones respectivas.
- Al responsable de la vivienda de la Carrera 68B No. 38F-60 Sur y al responsable del predio de la Carrera 68C No. 38G-58 Sur donde se emplaza la Escuela Camilo Torres, realizar las reparaciones respectivas y el mantenimiento preventivo correspondiente, con el propósito de garantizar durante la vida útil de los inmuebles, las condiciones adecuadas para su uso. Por tanto y dado que dicha situación se presenta en predios privados, la DPAE está impedida para intervenir en estos predios; además no cuenta con proyectos ni recursos para reparación y/o mejoramiento de vivienda, por lo que estas obras o reparaciones deben ser adelantadas por los responsables.

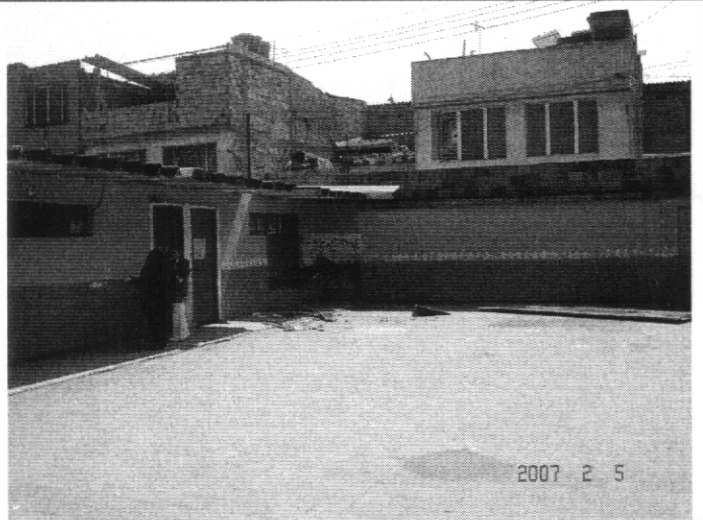
Fotografía 2. Vista general de la escuela camilo Torres y del predio de la Carrera 68B No. 38F-60 Sur donde habita el señor Marcos Ducuara. Observese el colapso de la cubierta del predio de la Carrera 68B No. 38F-60 Sur.
