DIRECCIÓN DE PREVENCIÓN Y ATENCIÓN DE EMERGENCIAS

**DIAGNÓSTICO TÉCNICO No. DI - 3121**  
**SUBDIRECCIÓN DE EMERGENCIAS**  
**COORDINACIÓN DE ASISTENCIA TÉCNICA**

El presente diagnóstico corresponde a la visita técnica realizada por personal de la Dirección de Prevención y Atención de Emergencias, DPAE, el día 30 de noviembre de 2006 a cuatro (4) predios localizados entre las Veredas de Betania y Nazareth de la Localidad de Sumapaz.

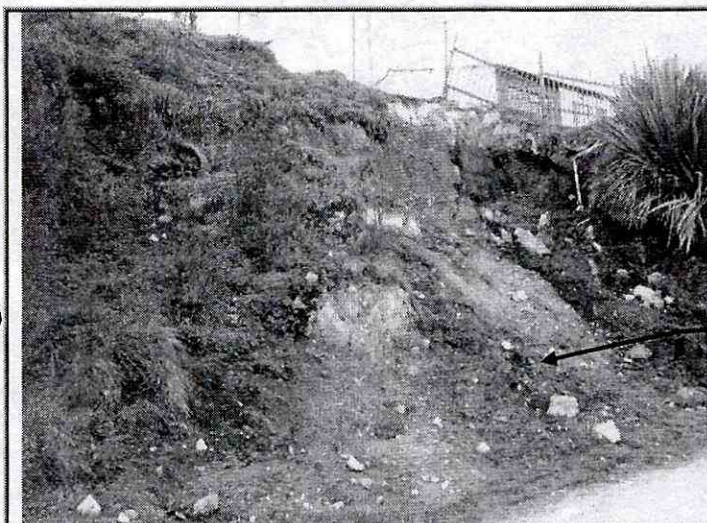
La escuela de Santa Rosa de Bodega se encuentra localizada en la margen occidental de la vía a Sumapaz. En uno de los taludes de corte de esta vía se está presentando un pequeño flujo de tierras de aproximadamente 3 m<sup>3</sup> que afecta parte del cerramiento de la escuela, debido a la saturación del material que conforma el mencionado talud, correspondiente a un

depósito glaciario en el que se han desarrollado suelos orgánicos (tierras negras). La saturación del terreno se debe probablemente a la infiltración de agua proveniente de un tanque reservorio localizado cerca de la cancha deportiva de la mencionada escuela el cual presenta fugas y a que este tipo de depósito tiende a comportarse como un acuífero de buena productividad permitiendo la circulación constante del agua subterránea (Fotografías 1 y 2). En general, la escuela carece de sistemas de control de drenaje. No se encuentra comprometida la funcionalidad de la Escuela Santa Rosa de Bodega a causa del flujo de tierras; solo se ha afectado una parte del cerramiento.

Fotografía 1. Talud en el que se presentó un flujo de tierras debido a la saturación, que afectó el cerramiento de la Escuela Santa Rosa de Bodega.

- A la Alcaldía Local de Sumapaz adelantar las acciones necesarias dentro de su competencia, para establecer el responsable y/o responsables que deben implementar las medias necesarias para garantizar la estabilidad de los taludes en proceso de falla localizados en la Escuela Santa Rosa de Bodega y en la Vía a Nazareth en el Sector La Pared. Dichas medidas deben desarrollarse con el apoyo de personal idóneo y deben contemplar obras para el control de drenaje y para la contención de los taludes afectados.

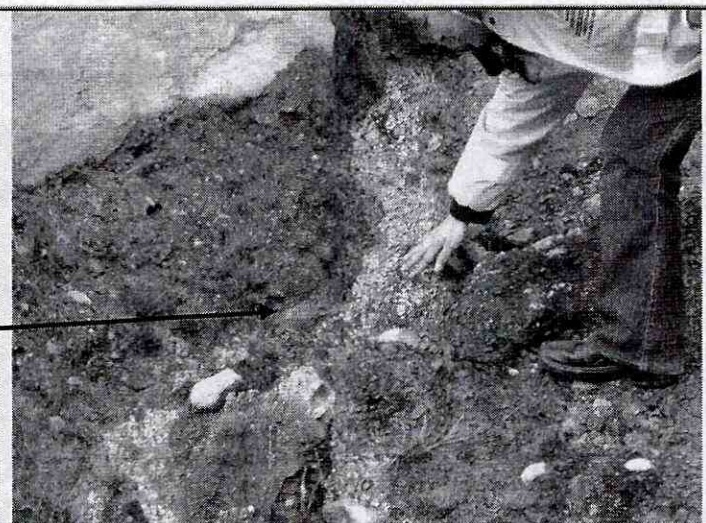
Fotografía 2. Se aprecia el agua que se infiltra en el terreno, cargada de óxidos de hierro.

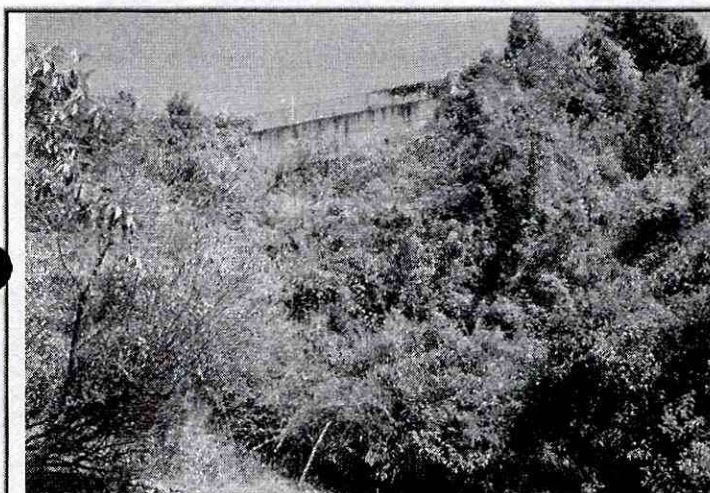
Por el costado donde se localiza la cancha múltiple de la Escuela El Raizal existe un muro en concreto reforzado, de 4,20 m de altura y unos 10 m de longitud, cimentado sobre un muro en gavión, el cual no presenta ningún tipo de inestabilidad. El material excavado para la construcción del muro fue arrojado ladera abajo; este material se ha depositado por su ángulo natural de reposo y aparentemente presenta movimientos no perceptibles durante la visita técnica. Sí se percibieron algunos surcos de erosión debido a que no se ha recuperado la cobertura vegetal que proteja el terreno de la escorrentía y a que el material se encuentra suelto en su mayor parte (Fotografías 3 y 4). No se encuentra comprometida la funcionalidad de la Escuela El Raizal.

Fotografía 3. Muro en concreto reforzado cimentado sobre un muro en gavión en la Escuela El Raizal. No presenta problemas estructurales ni de asentamiento del terreno.

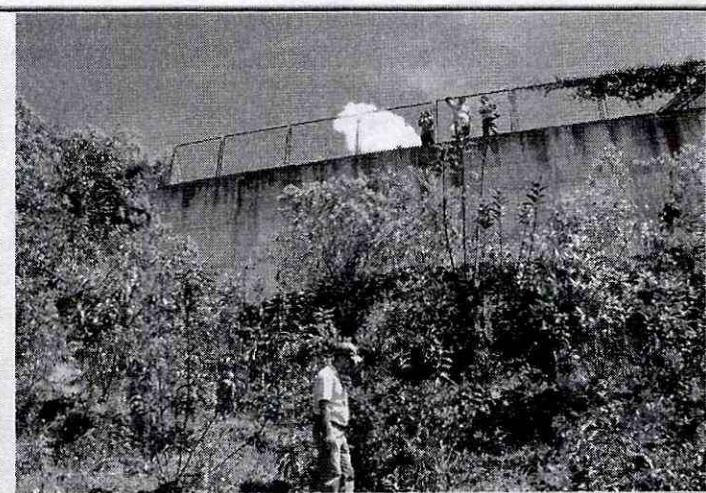
Fotografía 4. Detalle del muro en concreto mostrado en la Fotografía 3. Se aprecia algo de erosión en el material depositado ladera abajo.

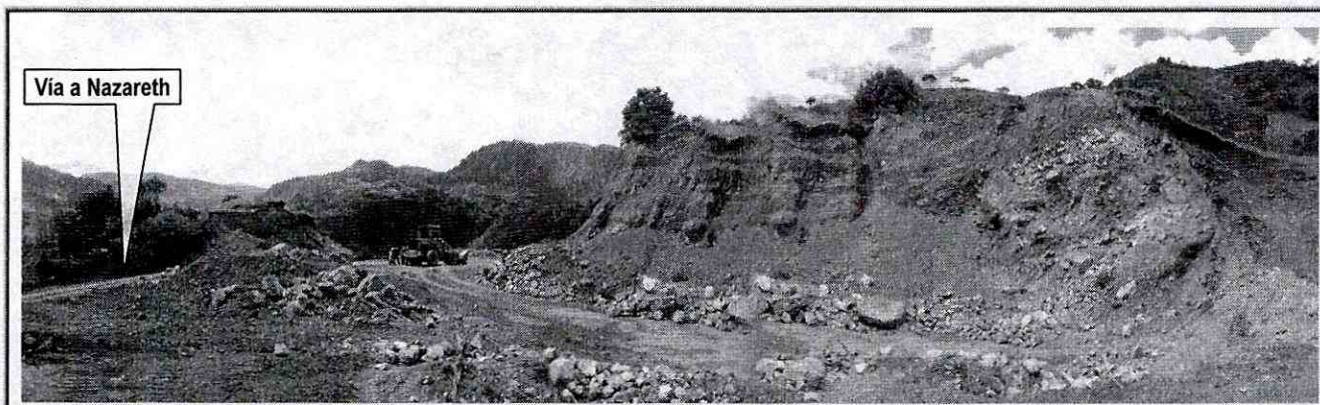
En este sector se está llevando a cabo una explotación minera a cielo abierto de materiales para construcción, la cual no presenta ningún tipo de planeamiento y por supuesto no tiene definido el método de explotación como tal. El minado se está llevando a cabo en los dos costados de la vía y los estériles están siendo arrojados ladera abajo acumulándose según su ángulo natural de reposo, generándose algunos flujos de detritos que van a detenerse en los predios del fondo de la ladera. Allí no existe ninguna vivienda que pueda ser afectada a causa de los flujos de detritos. Este talud está siendo sobrecargado por lo cual existe la probabilidad del desarrollo de algún tipo de falla progresiva. Igualmente, los taludes de corte producto de la explotación minera no cuentan con especificaciones técnicas que permitan garantizar su estabilidad por lo cual esto también pueden llegar a generar algún tipo de falla (Fotografías 5 a 7).

Fotografía 5. Se aprecia el corte de los taludes en la Cantera de Materiales para Construcción Localizada en el Sector El Carmen.

- A la Alcaldía Local de Sumapaz adelantar las acciones necesarias dentro de su competencia, para establecer el responsable y/o responsables que deben implementar las medidas necesarias para la estabilización y la recuperación morfológica de la zona de explotación minera localizada en el Sector El Carmen de acuerdo con los lineamientos exigidos por la Secretaría Distrital de Ambiente y por la Corporación Autónoma de Cundinamarca CAR.

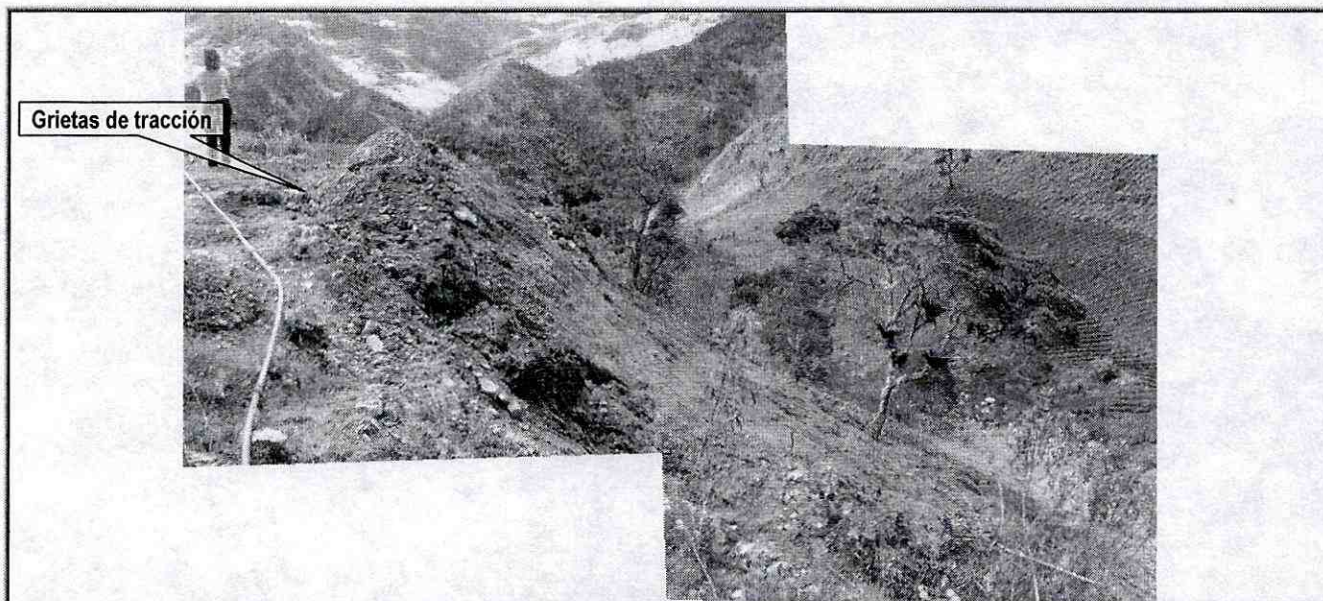
Fotografía 6. Se muestra el botadero de estériles ladera abajo del cual se generan algunos flujos de detritos. En la parte superior existen algunas grietas de tracción que evidencian la inestabilidad de los materiales acumulados en este talud.

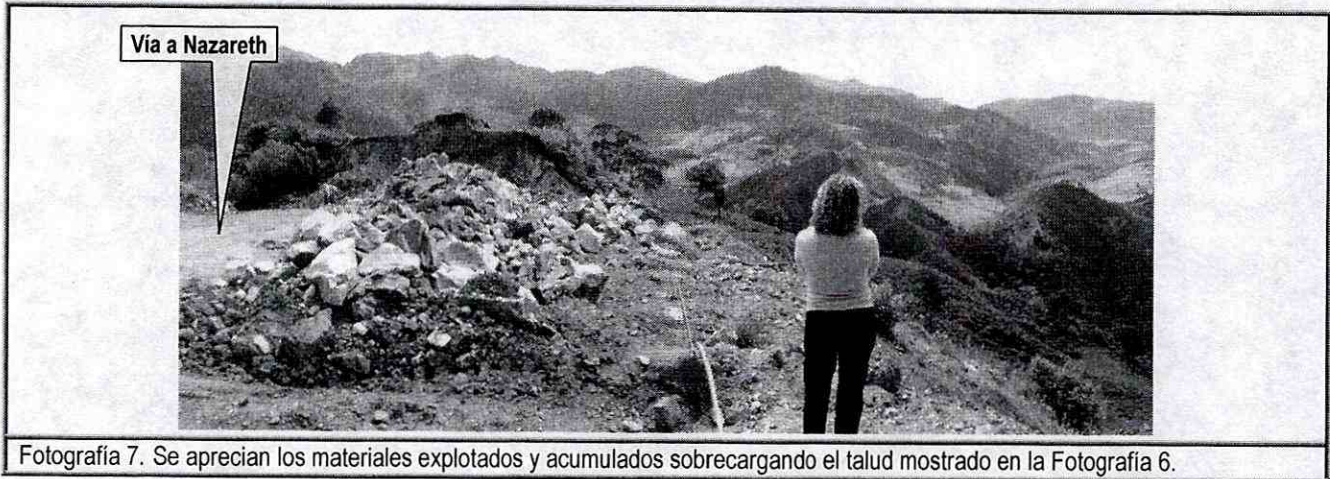
Fotografía 7. Se aprecian los materiales explotados y acumulados sobrecargando el talud mostrado en la Fotografía 6.

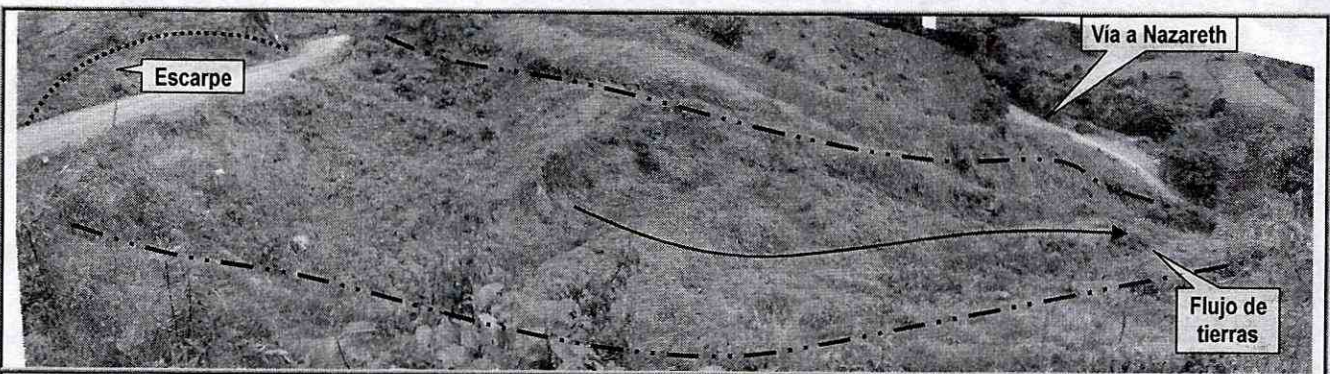
En una ladera de pendiente media se está presentando un deslizamiento rotacional y flujo de tierras que afecta tanto en su parte superior (escarpe del deslizamiento) como en su parte inferior (flujo de tierras) a la banca de la vía que conduce hacia el Caserío de Nazareth. Igualmente unos metros más abajo avanzando por la vía se encuentran dos movimientos más de las mismas características, debido a la saturación del terreno, al desconfinamiento causado por el corte realizado para el emplazamiento de la vía y al inadecuado uso de las tierras acompañado de la falta de control de drenaje (Fotografías 8 a 10). En el sector no existen viviendas que puedan ser afectada por estos movimientos de masa; solo se puede comprometer la funcionalidad de la vía a Nazareth si continúan los movimientos del terreno.

Fotografía 8. Deslizamiento rotacional múltiple retrogresivo y flujo de tierras. En la parte superior los múltiples escarpes que afectan la vía; en la parte inferior el flujo de tierras que tiende a taponarla.

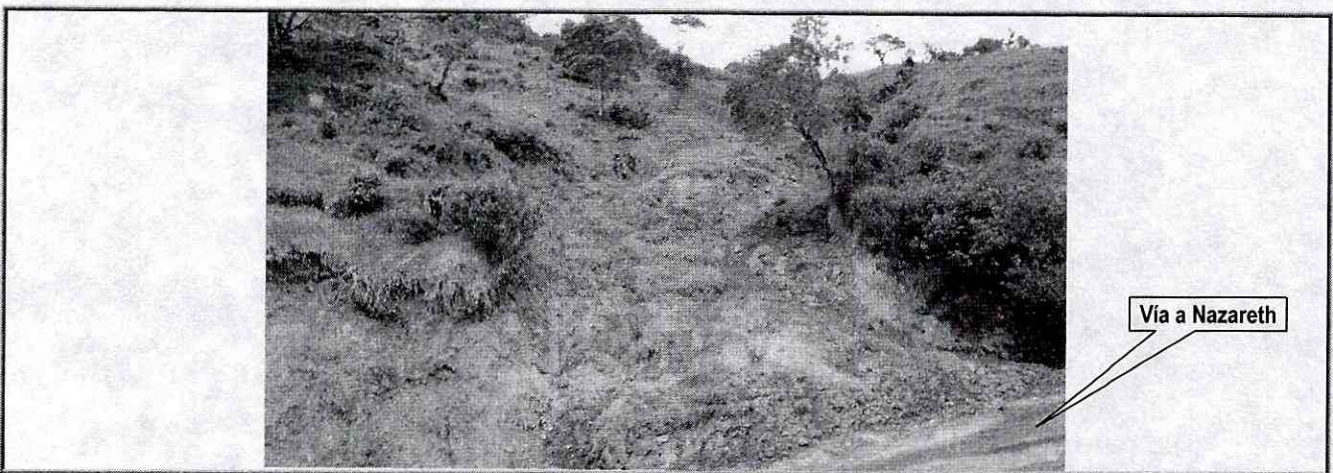
Fotografía 9. Otro de los deslizamientos que terminan en flujo de tierras afectando la banca de la vía a Nazareth.

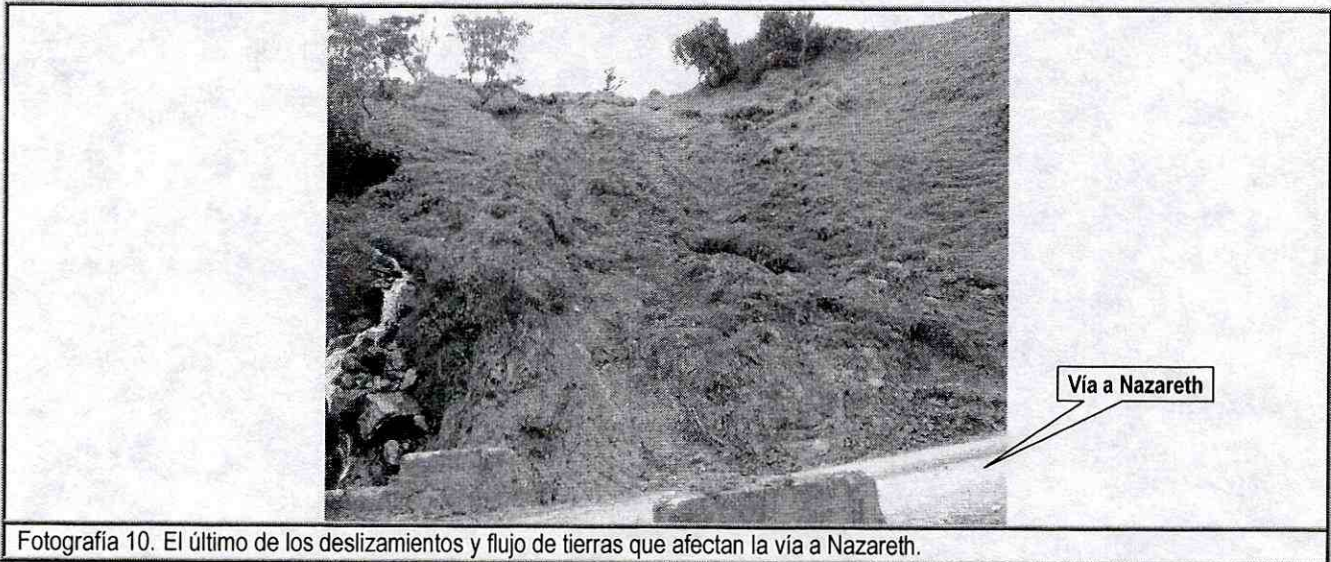
Fotografía 10. El último de los deslizamientos y flujo de tierras que afectan la vía a Nazareth.
