DIRECCIÓN DE PREVENCIÓN Y ATENCIÓN DE EMERGENCIAS

DIAGNÓSTICO TÉCNICO No. DI-3127
SUBDIRECCIÓN DE EMERGENCIAS
COORDINACIÓN DE ASISTENCIA TÉCNICA
EVENTO No. 65684

DIRECCIÓN:	Calle 64C Sur No. 5A-24 Este	ÁREA DIRECTA:	80 m ²		
BARRIO:	La Fiscala Sector Centro	POBLACIÓN ATENDIDA:	8		
UPZ:	56 Danubio	FAMILIAS	1	ADULTOS	4
LOCALIDAD:	5 Usme	PREDIOS EVALUADOS	1	NIÑOS	4

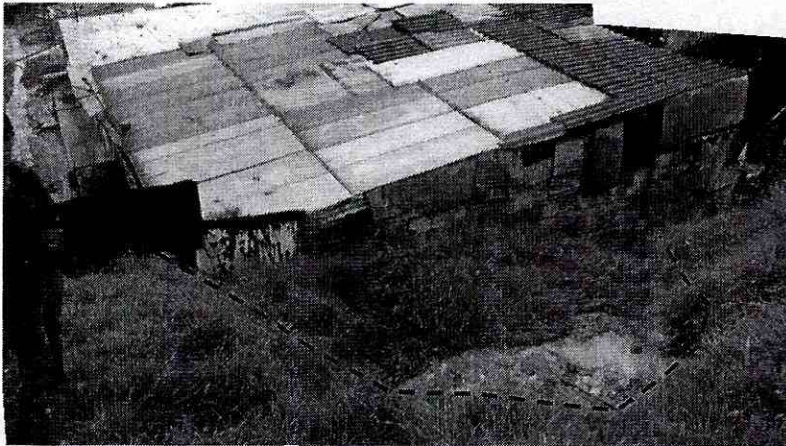
Se presentó un deslizamiento rotacional en un talud de corte casi vertical conformado en un relleno antrópico en suelo fino, perteneciente al predio aledaño a la vivienda inspeccionada, el cual corresponde con una finca, comprometiendo un volumen de material de aproximadamente 4 m³. La masa inestabilizada se depositó junto al muro perimetral del costado izquierdo, haciendo contacto parcial con el mismo hasta una altura de 1,3 m de

Las causas que desencadenaron los procesos mencionados en el talud de corte obedecen a la intervención antrópica por el corte realizado posiblemente para el emplazamiento de la vivienda, la falta de protección del talud contra la erosión y de confinamiento del mismo, a su inclinación, la ausencia de manejo de las aguas de escorrentía y las fuertes lluvias registradas en el sector.

Fotografía 1. Vista del deslizamiento rotacional en el talud de corte casi vertical conformado en un relleno antrópico perteneciente al predio aledaño a la vivienda inspeccionada, el cual corresponde con una finca, nótese el volumen aproximado de material inestabilizado (4 m³). Se muestra también la vivienda ubicada en la Calle 64C Sur No. 5A-24 Este. Se resalta el escarpe del fenómeno de inestabilidad

- A los responsables del predio con nomenclatura Calle 64C Sur No. 5A-24 Este, se les recomienda retirar en el menor tiempo posible, el material inestabilizado que se encuentra en contacto con el muro perimetral del costado izquierdo de la vivienda, con el fin de eliminar los empujes activos que esta masa ejerce contra su estructura y evitar la posible afectación de la misma.

- En el caso de no existir restricciones y/o condicionamientos al uso del suelo, se recomienda adelantar acciones para reconformar y estabilizar el talud de corte por parte de los responsables del predio

mediante la implementación de obras de protección geotécnica, las cuales debe contar con un sistema de drenaje para la evacuación de las aguas superficiales y subsuperficiales, con el fin de garantizar la estabilidad del mismo y de la vivienda donde habita el señor Jimmy Alonso Amézquita.

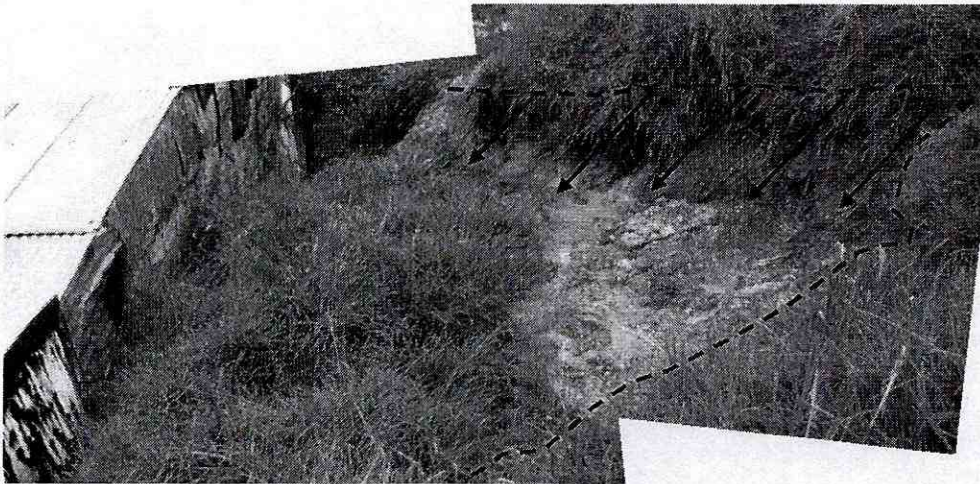
En el predio se emplaza una vivienda de un nivel con estructura en mampostería parcialmente confinada y cubierta en tejas de asbesto cemento y metálicas. (Ver fotografía 1 y 2). A raíz del contacto entre la masa deslizada y el muro, se favoreció la infiltración a través del mismo de las aguas de escorrentía provenientes del predio vecino, produciéndose encharcamiento al interior de la vivienda que presentó una lamina de agua de hasta 10 cm, generando pérdida de algunos enseres. (Ver fotografías 2 y 3).

Fotografía 2. Vista del escarpe del deslizamiento rotacional y del cuerpo del mismo, nótese el contacto entre la masa deslizada y el muro perimetral del costado izquierdo de la vivienda

- Avance retrogresivo del deslizamiento en el talud de corte, que comprometa una zona de mayor afectación en el relleno y que produzca aumento en la masa deslizada generando empuje activo de importante magnitud adicional al que se ejerce en la actualidad contra el muro perimetral del costado izquierdo de la vivienda, llegando a afectar su estructura, por el posible colapso parcial o total de la misma.

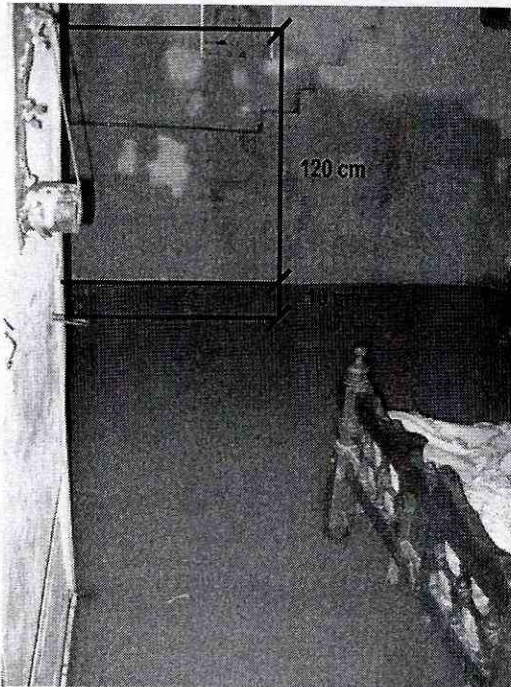
Fotografía 3. Vista del interior de la vivienda en donde se presentó anegación con una lamina de agua de hasta 10 cm que generó pérdida de algunos enseres. Nótese la humedad en la pared, la cual alcanzó una altura de hasta 1,3 m
