DIRECCIÓN DE PREVENCIÓN Y ATENCIÓN DE EMERGENCIAS

DIAGNÓSTICO TÉCNICO No. DI-3129
SUBDIRECCIÓN DE EMERGENCIAS
COORDINACIÓN DE ASISTENCIA TÉCNICA
EVENTO No. 68742 - EMERGENCIA No. 1973

DIRECCIÓN:	Carrera 2 No. 31-32 / 31-36	ÁREA DIRECTA:	100 m ²		
BARRIO:	La Perseverancia	POBLACIÓN ATENDIDA:	14		
UPZ:	92 La Macarena	FAMILIAS	3	ADULTOS	8
LOCALIDAD:	3 Santa Fe	PREDIOS EVALUADOS	3	NIÑOS	6

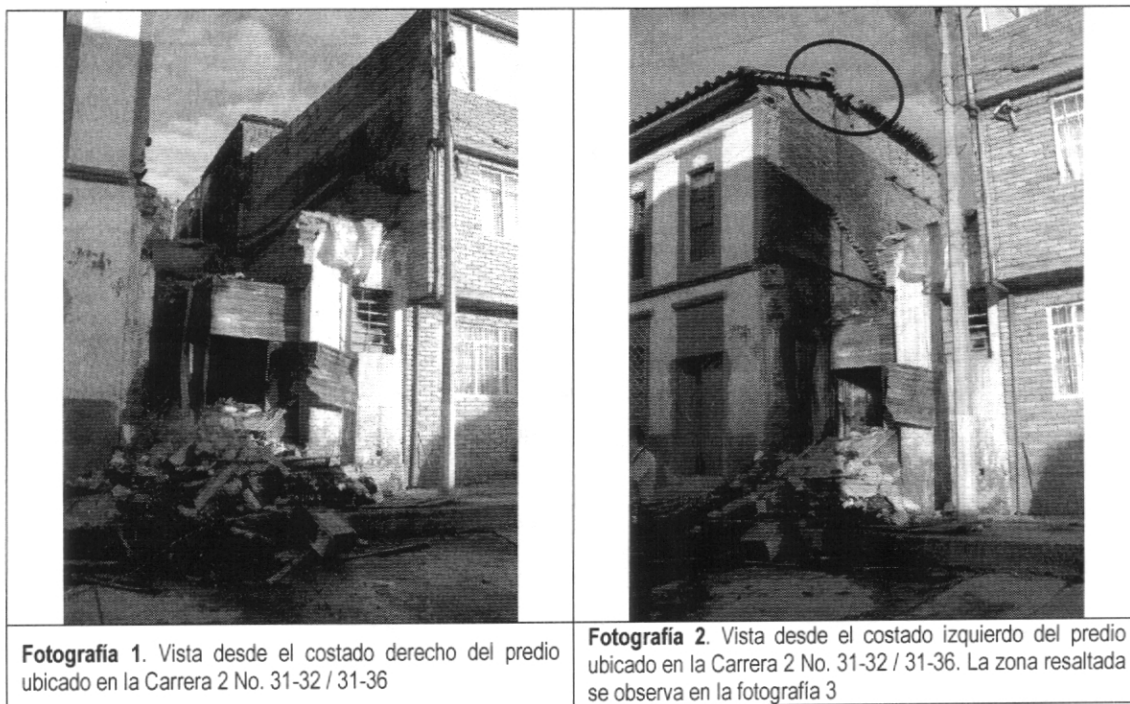
Se presentó un incendio en el predio ubicado en la Carrera 2 No. 31-32 / 31-36, que destruyó totalmente la vivienda en material de recuperación que se emplazaba en dicho sitio, generándose la calcinación de todos los elementos estructurales en madera y enseres allí presentes. (Fotografías 1 y 2).

- Mantener evacuado el predio ubicado en la Carrera 2 No. 31-32 / 31-36 hasta tanto se realice la demolición y respectiva reconstrucción de la vivienda, que garanticen las condiciones de habitabilidad y estabilidad de la misma.
- A la Alcaldía Local de Santa Fe, realizar las gestiones tendientes a lograr el retiro de los escombros y la limpieza del predio ubicado en la Carrera 2 No. 31-32 / 31-36 y adelantar en el menor tiempo posible, las acciones necesarias dentro de su competencia, para establecer el responsable y/o responsables que deben implementar los estudios de

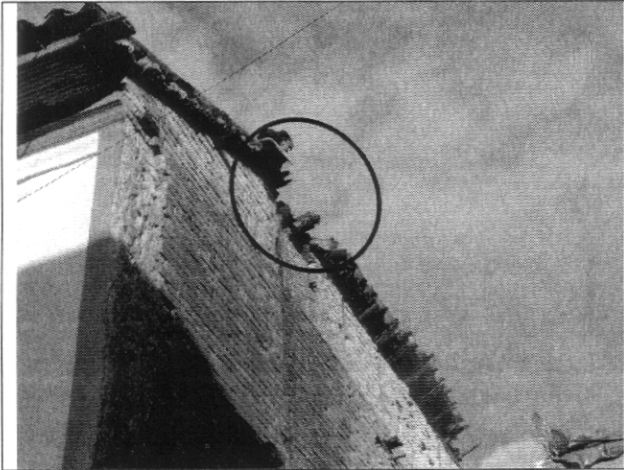
A pesar que no hubo afectación estructural de las viviendas emplazadas en los predios vecinos debido al incendio, como se aprecia en el registro fotográfico; la cubierta de la vivienda ubicada en el costado derecho del predio incinerado la cual se identifica con la nomenclatura Carrera 2 No. 31-38, sufrió pérdida de algunas tejas de barro que la componen además de presentar posible afectación en la estabilidad del muro perimetral bajo la cubierta, debido a la presión con la que el agua usada por los bomberos para extinguir el incendio golpeó esta zona (fotografía 3). En este predio se emplaza una vivienda de dos niveles en mampostería simple y cuya cubierta se apoya sobre entramado de madera. La vivienda en conjunto evidencia deficiencias constructivas notables, lo cual podría haber favorecido la acción del agua a presión. Así mismo el agua esparcida por las mangueras humedeció el cieloraso del segundo nivel, situación que con base en la inspección visual no es posible precisar y/o determinar. (Ver fotografía 4).

Fotografía 3. Vista de la afectación presentada en la cubierta de la vivienda ubicada en la Carrera 2 No. 31-38

- Se recomienda a lo responsables de los predios ubicados en la Carrera 2 No. 31-38 y Carrera 1A No. 31-31, en caso de implementar acciones para la construcción, mejoramiento o reforzamiento de vivienda, realizarlo con el apoyo de personal idóneo, garantizando que se cumplan los requerimientos establecidos en la Ley 400 de 1998 (Decreto 33 de 1998 - Norma Colombiana de Diseño y Construcción Sismo Resistente), de acuerdo con la normatividad vigente, para lo cual se deben tramitar los permisos y licencias respectivos. Dado que dichas situaciones se presentan en predios privados, la DPAE está impedida para intervenir en estos predios; además no cuenta con proyectos ni recursos para reparación y/o mejoramiento de vivienda, por lo que estas obras y/o reparaciones deben ser adelantadas por los responsables.

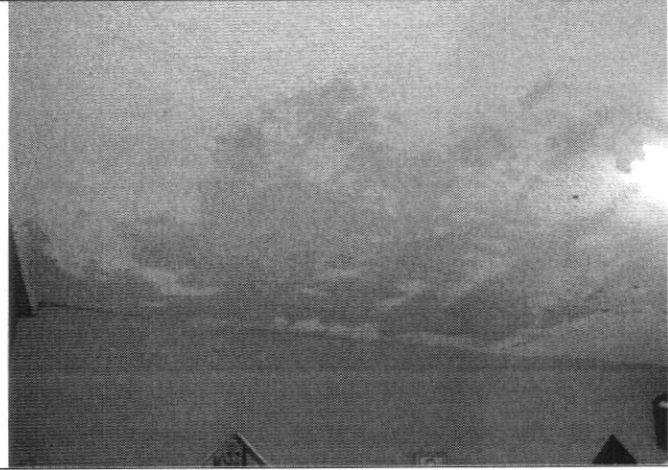
Fotografía 4. Vista del cieloraso del segundo nivel de la vivienda ubicada en la Carrera 2 No. 31-38 que evidencia humedad

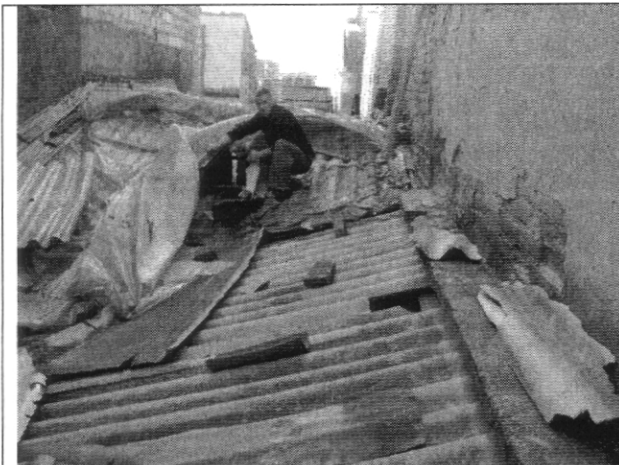
Colindante con la parte posterior del predio afectado por el incendio se ubica una vivienda de un nivel con estructura en mampostería parcialmente confinada y cubierta en tejas de asbesto cemento, identificada con la nomenclatura Carrera 1A No. 31-31. En esta vivienda se presentó la rotura de algunas tejas y el hundimiento del cieloraso compuesto por láminas metálicas delgadas en la parte posterior del predio. (Ver fotografía 5 y 6). De acuerdo con la información de los residentes del mismo, esto se presentó por las actividades desarrolladas por los bomberos para extinguir el siniestro, situación que con base en la inspección visual tampoco es posible determinar.

Fotografía 5. Vista de la cubierta en tejas de asbesto cemento, del predio identificado con la nomenclatura Carrera 1A No. 31-31. Nótense algunas tejas rotas. Al fondo, colindante con la parte trasera de este predio, se ubica la vivienda incinerada

- Mantener la restricción parcial del uso de la zona posterior del predio identificado con la nomenclatura Carrera 1A No. 31-31, hasta que se realicen las obras de mantenimiento y reparación de la cubierta.

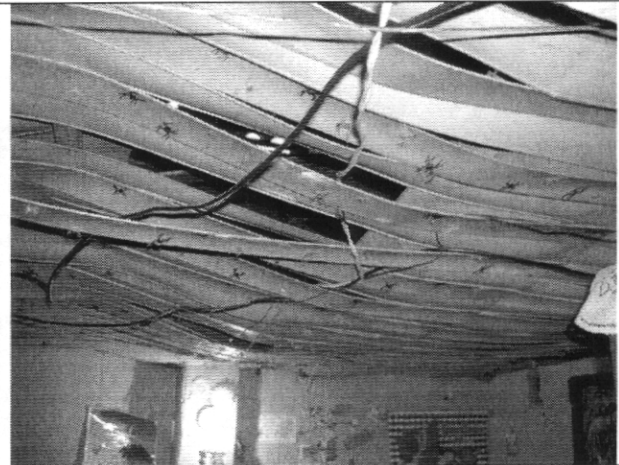
Fotografía 6. Vista del hundimiento del cieloraso compuesto por láminas metálicas delgadas en la parte posterior del predio de la Carrera 1A No. 31-31

- Colapso parcial de la cubierta de la parte posterior del predio ubicado en la Carrera 1A No. 31-31.
