DIRECCIÓN DE PREVENCIÓN Y ATENCIÓN DE EMERGENCIAS

**DIAGNÓSTICO TÉCNICO No. DI-3131**  
**SUBDIRECCIÓN DE EMERGENCIAS**  
**COORDINACIÓN DE ASISTENCIA TÉCNICA**  
**EVENTO No. 65738**

DIRECCIÓN:	Transversal 19 No. 70C-44 Sur (Nva.) Transversal 19G No. 70C-44 Sur (Atg.)	ÁREA DIRECTA:	40 m <sup>2</sup>				
BARRIO:	Villas del Diamante	POBLACIÓN ATENDIDA:	1				
UPZ:	67 Lucero	FAMILIAS	1	ADULTOS	1	NIÑOS	0
LOCALIDAD:	19 Ciudad Bolívar	PREDIOS EVALUADOS	1

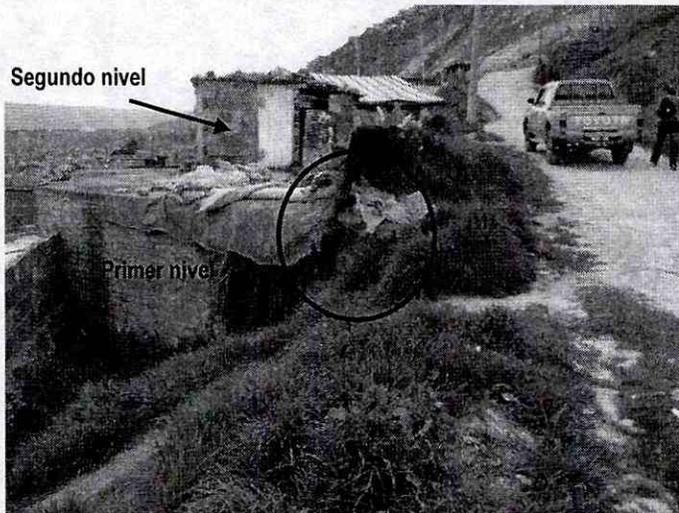
En el predio se emplaza una vivienda de dos niveles, el primero, que es el habitable, se configura a manera de sótano y el segundo (más alto) contiene el acceso a la vivienda. La estructura está hecha en mampostería simple y cubierta en losa de concreto para el primer nivel, la del segundo está hecha en tejas metálicas. El muro del costado occidental del primer nivel se encuentra en contacto con la cara de un talud de corte vertical realizado para emplazar la vivienda. (Ver fotografía 1).

**Fotografía 1.** Vista desde el exterior de la vivienda en la cual se observan los dos niveles, el primero es el habitable, a manera de sótano y el segundo permite el acceso a la vivienda. Nótese que el muro del costado occidental del primer nivel se encuentra en contacto con la cara de un talud de corte vertical realizado para emplazar la vivienda
