DIRECCIÓN DE PREVENCIÓN Y ATENCIÓN DE EMERGENCIAS

**DIAGNÓSTICO TÉCNICO No. DI-3132**  
**SUBDIRECCIÓN DE EMERGENCIAS**  
**COORDINACIÓN DE ASISTENCIA TÉCNICA**  
**EVENTO No. 65680**

<b>DIRECCIÓN:</b>	Diagonal 65A Sur No. 5-21 Este	<b>ÁREA DIRECTA:</b>	200 m <sup>2</sup>				
<b>BARRIO:</b>	La Fiscala Sector Centro	<b>POBLACIÓN ATENDIDA:</b>	0				
<b>UPZ:</b>	56 Danubio	<b>FAMILIAS</b>	0	<b>ADULTOS</b>	0	<b>NIÑOS</b>	0
<b>LOCALIDAD:</b>	5 Usme	<b>PREDIOS EVALUADOS</b>	1

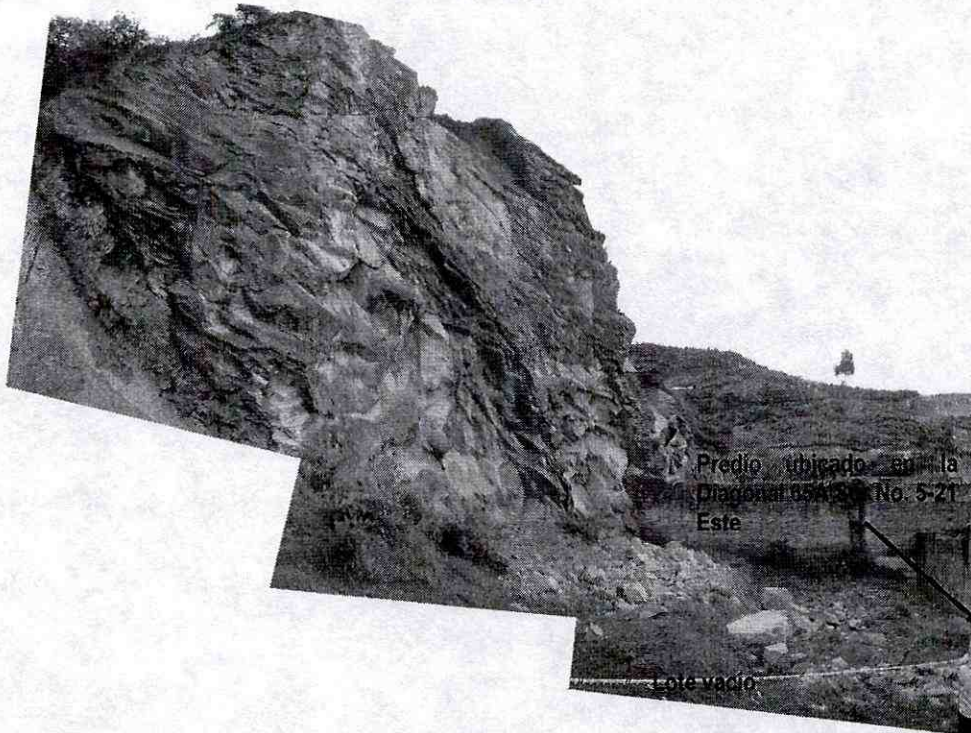
Se presentó el desprendimiento de bloques de roca arenisca desde la cara de un talud vertical correspondiente a una antigua explotación minera con dimensiones aproximadas de 12 m de longitud y 12 m de altura, los cuales se acumularon en la base del mismo correspondiente a un lote vacío sin producir afectaciones en las viviendas aledañas, especialmente en la vivienda ubicada en la Diagonal 65A Sur No. 5-21 Este, la cual es de un nivel con estructura en mampostería confinada y cubierta en tejas de barro. El talud presenta un alto grado de diaclasamiento y de planos de estratificación lo que favorece la formación de cuñas y por tanto la posterior caída de bloques. (Ver fotografía 1).

Al momento de la inspección, el lote vacío había aislado con cinta de seguridad instalada por el COBB, para evitar el paso de los peatones. (Ver fotografía 1).

Los desprendimientos de bloques tienen origen en la ausencia de implementación de obras para la estabilización y la recuperación morfológica y ambiental de los terrenos explotados a los cuales pertenece el talud en comentario, considerando el alto número de planos de estratificación que se observan en el macizo.

**Fotografía 1.** Vista del talud de corte vertical perteneciente a la antigua explotación minera, aledaño al predio ubicado en la Diagonal 65A Sur No. 5-21 Este. Nótense los bloques caídos acumulados en la base del mismo donde se ubica un lote vacío y la cinta de seguridad que aísla la zona

- Incluir el talud de corte vertical de la antigua explotación minera aledaño al predio ubicado en la Diagonal 65A Sur No. 5-21 Este del Barrio La Fiscala Sector Centro de la Localidad de Usme en la Base de Datos de Sitios con Fenómenos de Remoción en Masa de la DPAAE y priorizar el mismo para la intervención con obras de mitigación.
- Restringir el acceso de los habitantes del sector a la parte baja del talud correspondiente a la zona de afectación por caída de bloques.
- Se recomienda a los habitantes del sector en que se ubica el predio evaluado, realizar un seguimiento permanente de las condiciones de estabilidad del talud y del terreno en general, e informar a esta entidad si se presentan cambios importantes que alteren o modifiquen la estabilidad de los mismos.
