DIRECCIÓN DE PREVENCIÓN Y ATENCIÓN DE EMERGENCIAS

DIAGNÓSTICO TÉCNICO No. DI - 3135
COORDINACIÓN DE EMERGENCIAS
(Radicado FOPAE 2007ER786)

DIRECCIÓN:	Carrera 7 No. 173A-20	ÁREA DIRECTA:	2000 m ²		
BARRIO:	La Cita	POBLACIÓN ATENDIDA:	36		
UPZ:	10 La Uribe	FAMILIAS	9	ADULTOS	16
LOCALIDAD:	1 Usaquén	PREDIOS EVALUADOS	7	NIÑOS	20

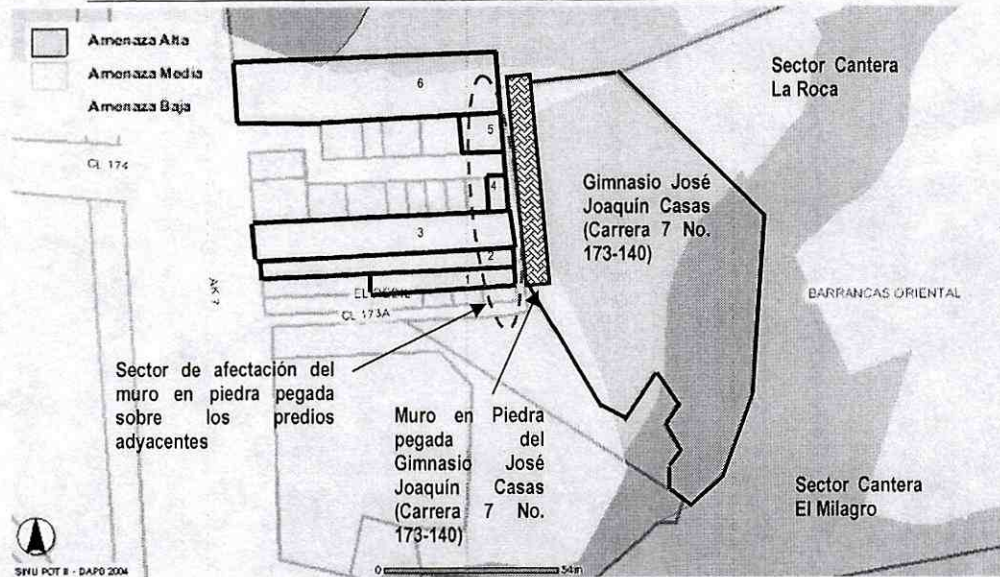
El Barrio La Cita fue legalizado mediante Acto Administrativo No. 1126, emitido el 18 de Diciembre de 1996 por el Departamento Administrativo de planeación Distrital-DAPD. La Dirección de Prevención y Atención de Emergencias-DPAE no emitió concepto técnico de riesgo para este barrio, sin embargo de acuerdo con el Plano Normativo No 3 (Amenaza por Remoción en Masa) del Plan de Ordenamiento Territorial de Bogotá - POT (Decreto 190 de 2004, por el cual se compilan los decretos 619 de 2000 y 469 de 2003), el sector donde se ubican los predios de la Calle 173A No. 6-36, Carrera 7 No. 173A-14, Carrera 7 No. 173A-20, Calle 174 No. 6-03, Calle 174 No. 6-04 y Carrera 7 No. 174-60, se encuentran catalogados en AMENAZA BAJA por fenómenos de remoción en masa mientras que los predios de la Avenida Carrera 7 No. 173-40 (Gimnasio José Joaquín Casas) y las Canteras La Roca y El Milagro se encuentran catalogados en AMENAZA MEDIA y ALTA por fenómenos de remoción en masa respectivamente (véase figura 1).

Figura 1. Localización de los predios adyacentes al muro en piedra pegada, del Gimnasio José Joaquín Casas (la Avenida Carrera 7 No. 173-40) y las Canteras La Roca y El Milagro

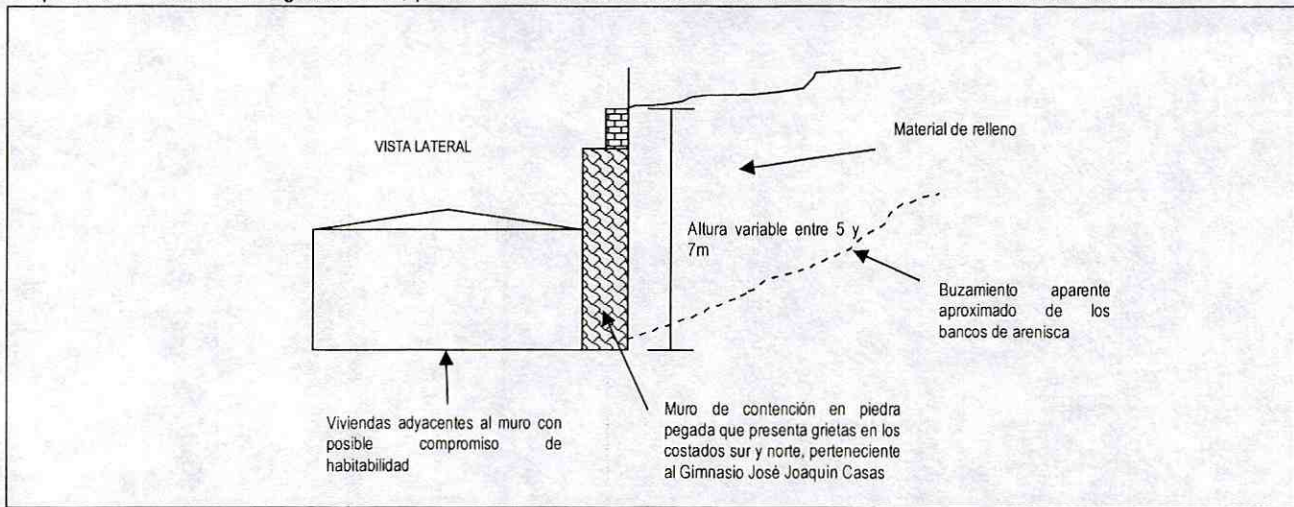
Hacia la parte posterior de los predios de la Calle 173A No. 6-36, Carrera 7 No. 173A-14, Carrera 7 No. 173A-20, Calle 174 No. 6-03, Calle 174 No. 6-04 y Carrera 7 No. 174-60, se emplaza un muro en piedra pegada con altura variable entre 5 y 7m y 100m de longitud perteneciente al Gimnasio José Joaquín Casas, el cual presenta algunos agrietamientos hacia los costados sur y norte del mismo (véanse fotografías 1,2 y 4 y figura1). Así mismo, hacia el costado norte del muro se presenta pérdida del suelo de cimentación generado por la acción erosiva y el lavado de los materiales que sirven de fundación a dicho muro (véase fotografía 3). En la actualidad no se han presentado desprendimientos de los elementos constituyentes del muro, ni se evidencia pérdida de verticalidad, sin embargo por la evidencia de las grietas con aberturas mayores a 2.0cm en el muro en piedra pegada y el empuje activo del material de relleno contenido, es posible que se presenten desprendimientos de bloques y se comprometa parcialmente la habitabilidad de las viviendas adyacentes a éste muro en el corto plazo

Figura 2. Vista Lateral esquemática de los predios y localización del muro del Gimnasio José Joaquín Casas el cual presenta agrietamientos.

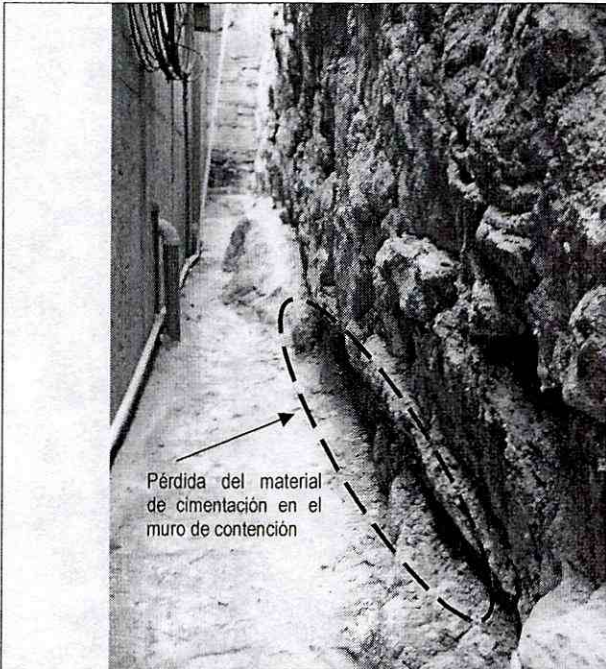
Entre las posibles causas de los agrietamientos observados en el muro en piedra pegada se encuentran las deficiencias constructivas propias del muro dado que esta clase de estructura de contención no es la más adecuada para soportar este tipo de empujes debido a que no se trata de una estructura monolítica, el deterioro de sus elementos constituyentes, el incremento en el empuje activo sobre el muro como consecuencia de sobrecargas impuestas en la parte superior del relleno, el impacto dinámico que se generó sobre el muro como consecuencia de la antigua explotación con explosivos de las canteras cercanas y la falta de sistemas adecuados para el control y manejo de las aguas de escorrentía superficiales y subsuperficiales tales como lloraderos o aliviaderos de presiones hidrostáticas en el relleno y en el muro.

Fotografía 3. Detalle de la pérdida de suelo de cimentación del muro de contención del Gimnasio José Joaquín Casas generado por el lavado y erosión de los materiales de soporte.

- Para establecer la capacidad y desempeño del muro en piedra pegada existente, emplazado en el Gimnasio José Joaquín Casas, es necesario adelantar un estudio detallado del conjunto suelo estructura, con el apoyo de personal idóneo, que permita establecer la causa detonante de los agrietamientos en los costados sur y norte, el cual debe determinar el tipo de intervención que debe implementarse al muro para llevarlo a los niveles de seguridad requeridos de acuerdo con las Normas Colombianas de Diseño y Construcción Sismo Resistente NSR-98. Por tanto y dado que dicha situación se presenta en predios privados, la DPAA está impedida para intervenir en estos predios; además no cuenta con proyectos ni recursos para reparación y/o mejoramiento de estructuras, por lo que estas obras o reparaciones deben ser adelantadas por los responsables del predio de la Carrera 7 No. 173-40 (Gimnasio José Joaquín Casas).

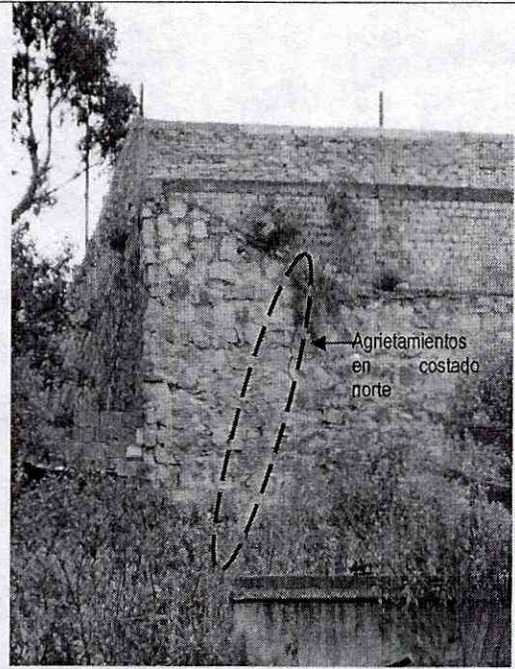
Fotografía 4. Vista de la zona de agrietamientos del costado norte del muro en piedra pegada del predio de la Avenida Carrera 7 No. 173-40 (Gimnasio José Joaquín Casas)

- De continuar con el avance en la abertura de las grietas en los costados sur y norte y la pérdida de suelo de cimentación del muro en piedra pegada del Gimnasio José Joaquín Casas (Carrera 7 No. 173-40), es posible que se presente el colapso de dicho muro y sus elementos podrían impactar las viviendas localizadas en la parte inferior del muro, correspondientes a los predios de la Calle 173A No. 6-36, Carrera 7 No. 173A-14, Carrera 7 No. 173A-20, Calle 174 No. 6-03, Calle 174 No. 6-04 y Carrera 7 No. 174-60, comprometiendo parcial o totalmente su habitabilidad en el corto plazo.
- De presentarse un evento de tipo sísmico, también es posible que ocurra el colapso parcial o total del muro en cemento debido a las deficiencias observadas y a la antigüedad del mismo.

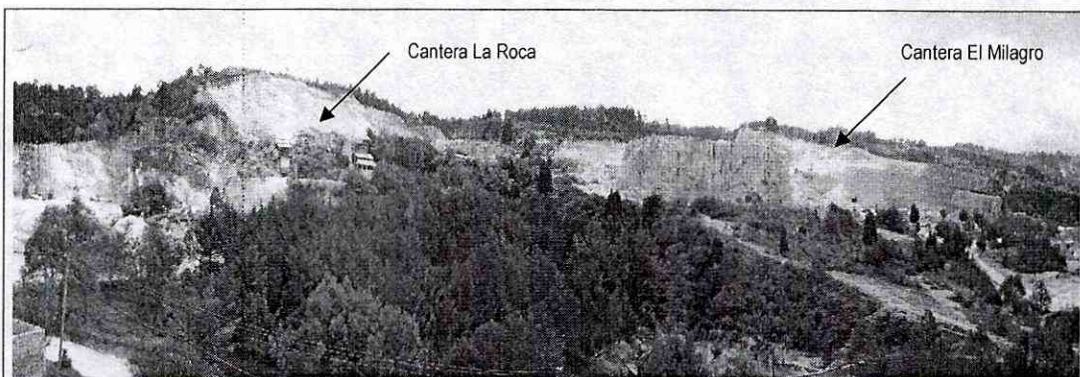
Adicionalmente, durante la visita técnica se observaron las canteras La Roca y El Milagro en las que según el señor Figueredo se explota material para la construcción mediante el uso de explosivos, situación que no fue posible observar ni precisar con la inspección visual. De acuerdo con lo anterior se informa que las entidades encargadas del control y

Fotografía 5. Panorámica de las canteras La Roca y El Milagro localizadas en la parte posterior y costado sur del Gimnasio José Joaquín Casas y del Barrio La Cita.

- A la Secretaría Distrital de Ambiente (antiguo DAMA) y a la Corporación Autónoma Regional-CAR, desde su competencia, revisar si en la actualidad se realiza la explotación de materiales para la construcción mediante el uso de explosivos en las canteras La Roca y El Milagro, como lo menciona el señor Figueredo.
