DIRECCIÓN DE PREVENCIÓN Y ATENCIÓN DE EMERGENCIAS

**DIAGNÓSTICO TÉCNICO No. DI - 3142**  
**COORDINACIÓN DE EMERGENCIAS**  
**(Radicado FOPAE No. 2007ER2492)**

DIRECCIÓN:	Carrera 18K No. 76A-36 Sur	ÁREA DIRECTA:	100 m <sup>2</sup>				
BARRIO:	El Tesoro	POBLACIÓN ATENDIDA:	4				
UPZ:	67 Lucero	FAMILIAS	1	ADULTOS	1	NIÑOS	3
LOCALIDAD:	19 Ciudad Bolívar	PREDIOS EVALUADOS	1

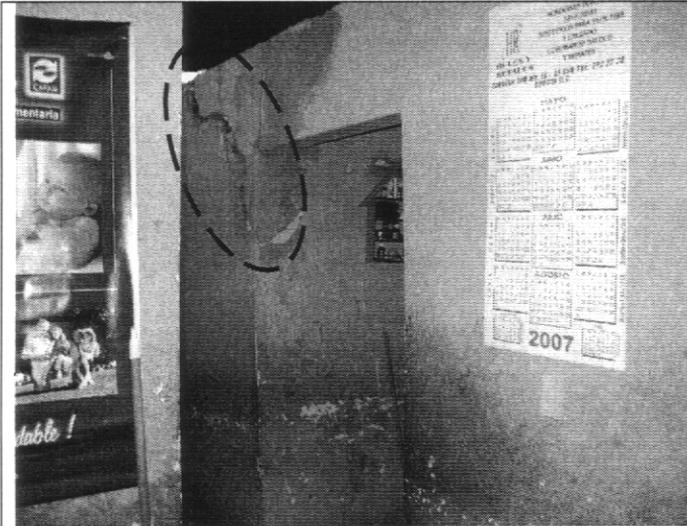
Se presenta pérdida de verticalidad en muros de mampostería, agrietamientos diagonales en muros con aberturas de hasta 5.0cm y desprendimiento de elementos estructurales en la vivienda la Carrera 18K No. 76A-36 Sur donde habita la señora Ana Lucia Gómez Pava y su familia como arrendatarios. La vivienda posee un (1) solo nivel con cubierta en teja de zinc, cuya parte frontal esta construida en mampostería semiconfinada, mientras que la parte central y posterior, en donde se presenta la mayor afectación, esta conformada por mampostería simple. El sector donde se emplaza dicha vivienda corresponde a una zona plana sobre la cual se han realizado rellenos antrópicos de forma antitécnica y en los cuales no se evidencian procesos de remoción en masa activos.

Entre las posibles causas que generaron la afectación estructural correspondiente a agrietamientos, pérdida de verticalidad en muros y desprendimiento de elementos estructurales se encuentran la combinación inapropiada de sistemas estructurales (mampostería semiconfinada y mampostería simple), las evidentes deficiencias constructivas de la vivienda y el asentamiento diferencial de la parte posterior del relleno antrópico realizado para el emplazamiento de la misma.

Fotografía 1. Agrietamientos en la zona central al interior de la vivienda con aberturas mayores a 5cm.

- A los responsables y/o habitantes del predio ubicado en la Carrera 18K No. 76A-36 Sur, donde habita la señora Ana Lucia Gómez Pava y su familia, mantener evacuada la vivienda hasta tanto se garanticen las condiciones de estabilidad, habitabilidad y seguridad estructural.

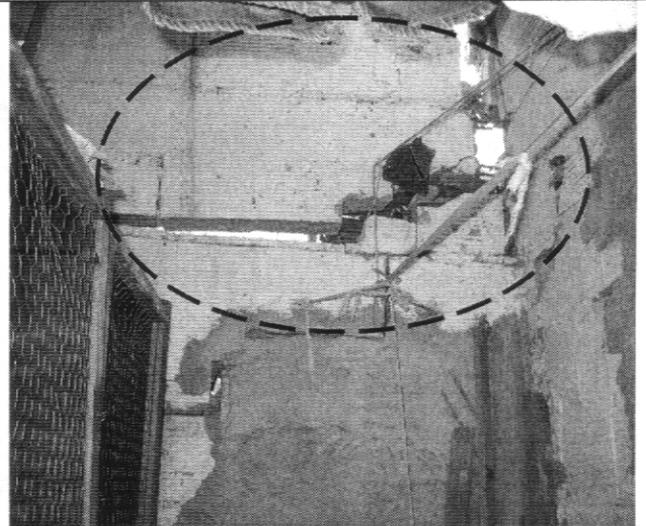
La pérdida de verticalidad en muros y el colapso parcial de algunos elementos estructurales comprometen la habitabilidad de la vivienda localizada en el predio de la carrera 18K No. 76A-36 Sur donde habita la señora Ana Lucia Gómez Pava y su familia como arrendatarios.

Fotografía 2. Agrietamientos mayores a 5cm en muros del costado posterior de la vivienda con amenaza de colapso.

De continuar con los asentamientos diferenciales en el relleno sobre el que se emplaza la vivienda es posible que se presenten el COLAPSO TOTAL de la vivienda de la Carrera 18K No. 76A-36 Sur.

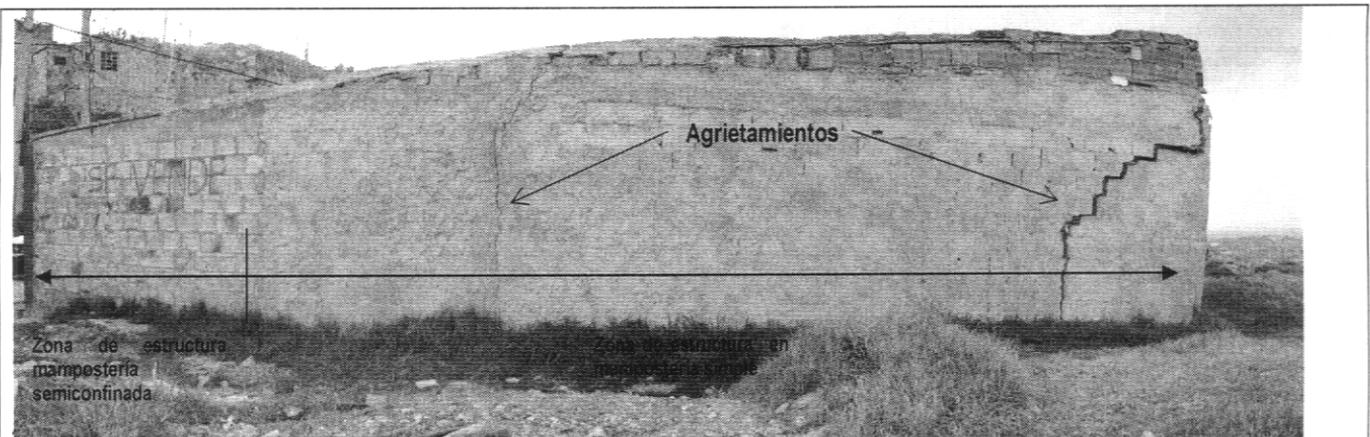
Fotografía 3. Vista panorámica de la vivienda de la Carrera 18K No. 76A-36 Sur, donde se evidencian las afectaciones estructurales hacia la parte central y posterior de la vivienda. Nótese la combinación inapropiada de los sistemas estructurales (semiconfinada y simple) y el asentamiento diferencial del terreno hacia la parte posterior del predio.
