DIRECCIÓN DE PREVENCIÓN Y ATENCIÓN DE EMERGENCIAS

DIAGNÓSTICO TÉCNICO No. DI - 3147
COORDINACIÓN DE EMERGENCIAS
(Evento No. 72568)

DIRECCIÓN:	Calle 78 Sur No. 21A-12	ÁREA DIRECTA:	15 m ²				
BARRIO:	Cordillera Sur	POBLACIÓN ATENDIDA:	1				
UPZ:	67 Lucero	FAMILIAS	1	ADULTOS	1	NINOS	-
LOCALIDAD:	19 Ciudad Bolívar	PREDIOS EVALUADOS	1

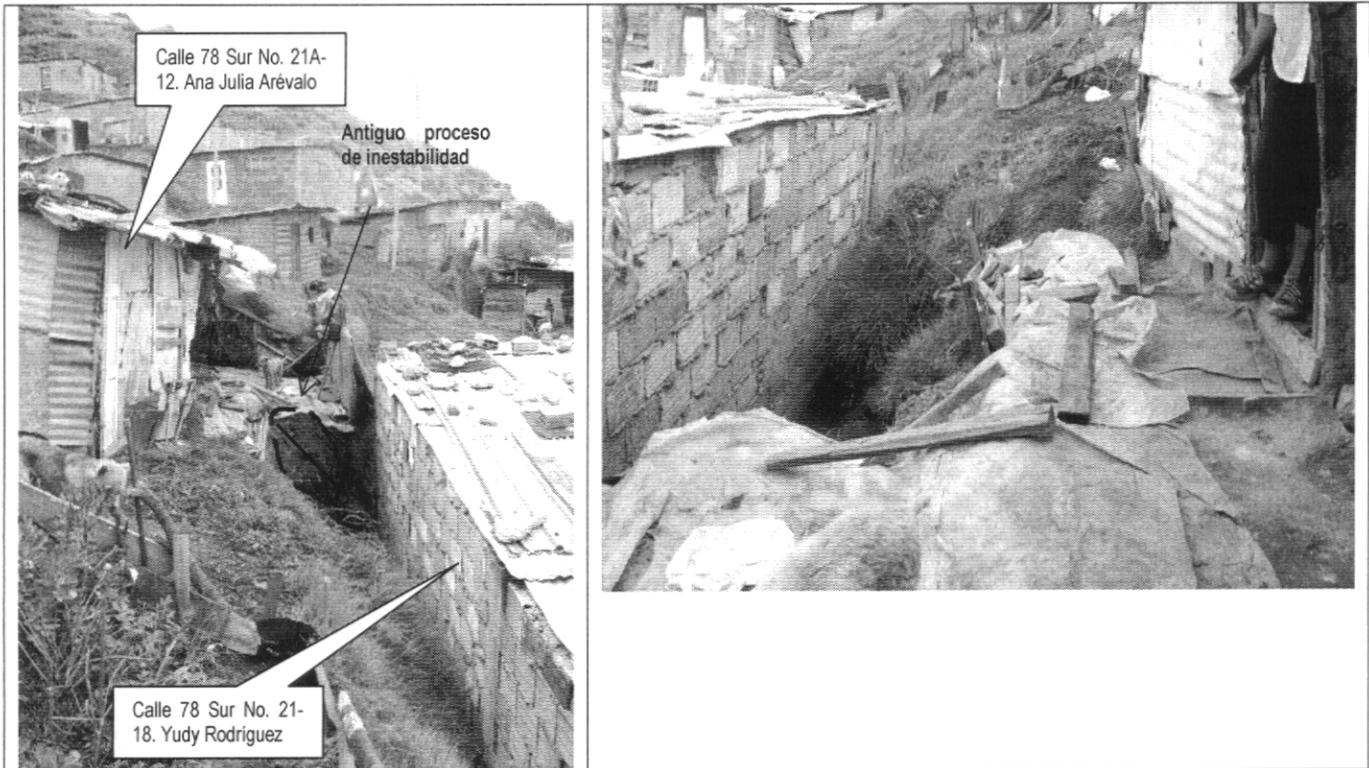
la evidencia de grietas de tracción observadas en la parte alta, los procesos de degradación de las condiciones de estabilidad del terreno, la saturación del suelo producto de las lluvias recientes sobre el sector y la ausencia de sistemas para el manejo de las aguas de escorrentía superficial y subsuperficial, es posible que se presente procesos de inestabilidad en el corto plazo que pueden comprometer la habitabilidad de la vivienda ubicada en la parte alta. Adicionalmente, la vivienda de la parte baja del talud de corte; con nomenclatura Calle 78 Sur No. 21-18, corresponde a una estructura en mampostería simple con cubierta en teja de zinc en la que habita la señora Yudy Rodríguez y su familia, la cual, de presentarse la inestabilidad en el talud de corte, el material movilizado impactaría el muro colindante pero no comprometería parcialmente su habitabilidad (véanse fotografías 1 y 2).

Entre las posibles causas que pueden generar la inestabilidad del talud de corte se encuentran la ausencia de estructuras para su confinamiento, estabilización y control, el inadecuado manejo de las aguas de escorrentía superficial y subsuperficial y la saturación el suelo por las recientes lluvias caídas en el sector del barrio cordillera.

Fotografía 1. Vista general del talud de corte entre predios vecinos. La vivienda de la parte superior corresponde al predio de la Calle 78 Sur No. 21A-12. Donde habita la señora Ana Julia Arévalo

Fotografía 2. Vista de la parte superior del talud de corte. Existe recubrimiento con plásticos para evitar la infiltración de agua, pero hay evidencias de grietas de tracción que pueden comprometer la habitabilidad de la vivienda de la parte superior en el corto plazo por el desconfinamiento del piso de cimentación de la misma.

- Mantener evacuada la vivienda ubicada en la Calle 78 sur No. 21A-12, donde habita la señora Ana Julia Arévalo, hasta tanto se garanticen las condiciones estabilidad y se implementen las medidas pertinentes en el talud de corte realizado posiblemente para el emplazamiento de la vivienda de la Calle 78 Sur No. 21-18 donde habita la señora Yudy Rodriguez y su familia.

- En caso de no existir restricciones y/o condicionamientos al uso del suelo se recomienda a los responsables de los predios ubicados en la Calle 78 Sur No. 21-18 y Calle 78 sur No. 21A-12, reconformar y estabilizar el talud de corte mediante la implementación de obras de protección geotécnica, las cuales deben contar con un sistema de drenaje para la evacuación de las aguas superficiales y subsuperficiales, con el fin de garantizar la estabilidad del mismo y de la vivienda. Dicha implementación deberá apoyarse de personal idóneo cumpliendo con los requerimientos establecidos en la Ley 400 de 1998 (Decreto 33 de 1998 - Norma Colombiana de Diseño y Construcción Sismo Resistente), de acuerdo con la normatividad vigente, para lo cual se deben tramitar los permisos y licencias respectivos. Dado que dicha situación se presenta en predios privados, la DPAAE está impedida para intervenir en estos predios; además no cuenta con proyectos los recursos para reparación y/o mejoramiento de vivienda, por lo que estas obras y/o reparaciones deben ser adelantadas por los responsables.
