ALCALDIA MAYOR
DE BOGOTA D.C
Secretaría
GOBIERNO

DIRECCIÓN DE PREVENCIÓN Y ATENCIÓN DE EMERGENCIAS

DIAGNÓSTICO TÉCNICO No. DI - 3153
COORDINACIÓN DE EMERGENCIAS
(Evento No.72912)

DIRECCIÓN:	Avenida Carrera 5 Este No. 91-16 Sur Int. 1 e Int. 2	ÁREA DIRECTA:	60 m ²		
BARRIO:	Charalá	POBLACIÓN ATENDIDA:	11		
UPZ:	59 Alfonso López	FAMILIAS	2	ADULTOS	8
LOCALIDAD:	5 Usme	PREDIOS EVALUADOS	2	NINOS	3

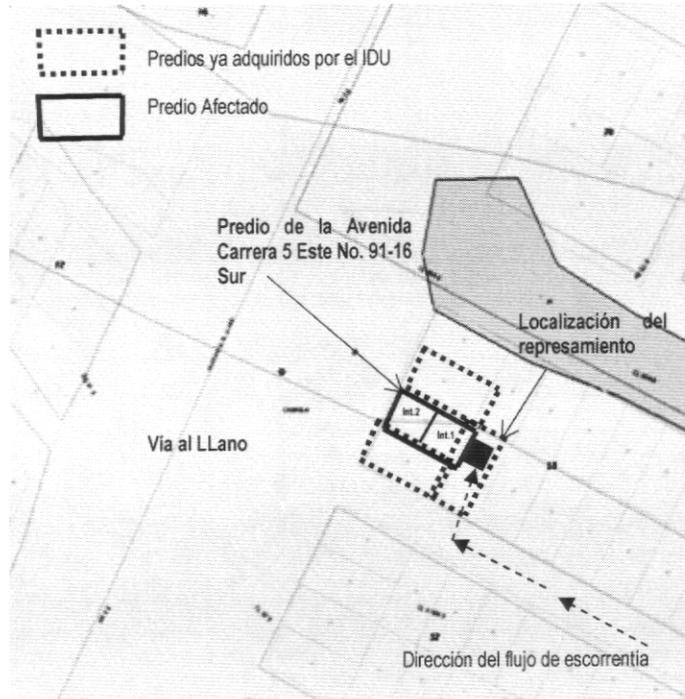
Figura 1. Localización del predio de la Avenida Carrera 5 Este No. 91-16 Sur Int1 y ubicación del represamiento de aguas.

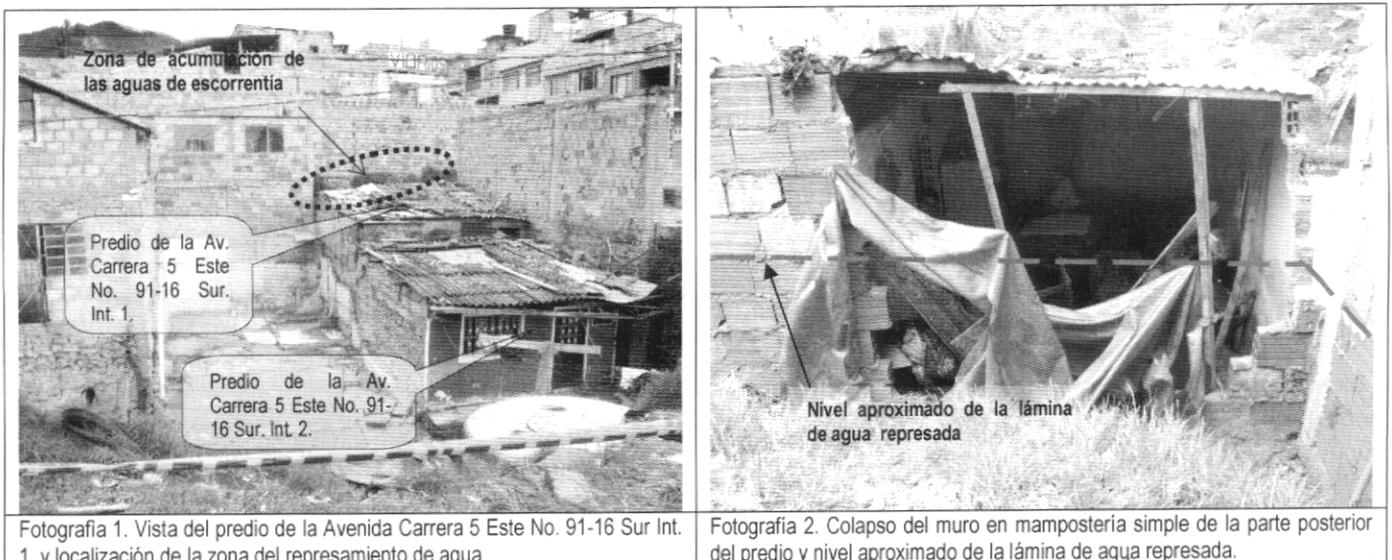
Se presentó el colapso del muro en mampostería de la habitación ubicada en la parte posterior de la vivienda de la Avenida Carrera 5 Este No. 91-16 Sur Int.1, donde habita el señor Antonio Bernal Bocanegra y su familia, como consecuencia de la presión hidrostática ejercida sobre dicho muro debido al represamiento y acumulación de las aguas de escorrentía superficial que alcanzaron una lámina de agua de 1.50m aproximadamente. Una vez colapsado el muro se depositó hacia el interior de la vivienda un flujo de lodos con un volumen de 3 a 4m³, que provocó la pérdida de enseres y comprometió la habitabilidad de dicha vivienda de un (1) solo nivel construida en mampostería simple con cubierta en teja de zinc.

Entre las posibles causas que provocaron el colapso del muro y el represamiento de las aguas de escorrentía en la parte posterior de la vivienda se encuentran la localización de la vivienda correspondiente a una zona baja en la que se acumulan las aguas de escorrentía, las deficiencias constructivas evidenciadas, la falta de sistemas y estructuras

Fotografía 1. Vista del predio de la Avenida Carrera 5 Este No. 91-16 Sur Int. 1, y localización de la zona del represamiento de agua

Fotografía 2. Colapso del muro en mampostería simple de la parte posterior del predio y nivel aproximado de la lámina de agua represada.

- Mantener la evacuación de la vivienda ubicada en la Avenida Carrera 5 Este No. 91-16 Sur Int. 1 donde habita el señor Antonio Bernal Bocanegra y su familia, dado que en la actualidad su habitabilidad se encuentra comprometida.
- Al Instituto de Desarrollo Urbano-IDU, desde su competencia, agilizar el proceso de adquisición de los predios ubicados en la Avenida Carrera 5 Este No. 91-16 Sur Int. 1 e Int. 2, debido a que es posible que se genere el colapso de los muros

- Al Instituto de Desarrollo Urbano, desde su competencia, realizar la demolición inmediata del muro del costado sur del predio vecino ya adquirido y que aún sigue en pie, el cual presenta deformaciones en el muro en piedra pegada que sirve de cimentación y confinamiento del mismo.
- A los responsables del predio de la Avenida Carrera 5 Este No. 91-16 Sur Int. 2, donde habita el señor Aristides Bernal Bocanegra y su familia, realizar un seguimiento permanente de las condiciones de estabilidad de la vivienda y del terreno en general, e informar a esta entidad si se presentan cambios importantes que alteren o modifiquen la estabilidad de la vivienda.
