DIAGNÓSTICO TÉCNICO No. DI-3157 SUBDIRECCIÓN DE EMERGENCIAS COORDINACIÓN DE ASISTENCIA TÉCNICA

DIRECCIÓN:	Calle 71 Sur # 24-06	ÁREA DIRECTA:		60 m ²			
BARRIO:	Brisas del Volador	POBLACIÓN ATE	POBLACIÓN ATENDIDA: 3				
UPZ:	67 Lucero	FAMILIAS 1	ADULTOS	1	NIÑOS	2	
LOCALIDAD:	19 Ciudad Bolívar	PREDIOS EVALU	ADOS 1

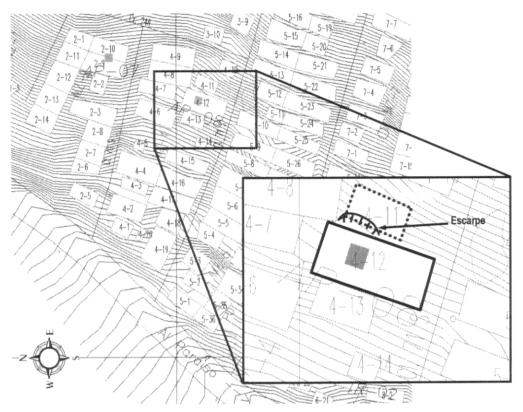
Se presentó un deslizamiento rotacional en un talud vertical no confinado, de un relleno antrópico en suelo fino de hasta 1 m de espesor, posiblemente de cimentación, conformado en un predio vacío localizado ladera arriba de la vivienda de la Calle 71 Sur # 24-06, aledaño a su costado oriental e identificado como el lote 11 de la manzana 4.

Figura 1. Localización del predio del predio de la Calle 71 Sur # 24-06 (4-12) y del lote 11 de la manzana 4 (4-11). Se ubica de manera aproximada, el escarpe del deslizamiento

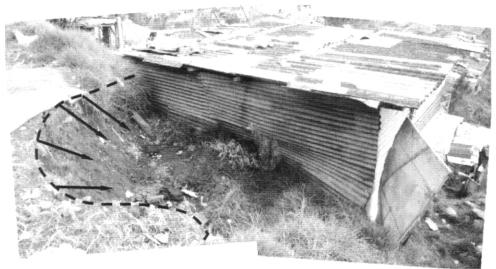
El proceso de inestabilidad comprometió un volumen de material de aproximadamente 4 m³, el cual al deslizarse impactó el muro perimetral del costado oriental de la vivienda en materiales de recuperación de la Calle 71 Sur # 24-06, llevándolo a su colapso parcial y afectando la integridad estructural general de la vivienda de manera considerable. El material se depositó junto al mencionado muro, ejerciéndole empuje de tierras, dado que estaba en contacto parcial con el mismo hasta una altura de 1,5 m de altura.

Debido a que el talud de relleno exhibe alta inclinación, además de ausencia de medidas adecuadas de protección, estabilización y manejo de aguas de escorrentía superficial y subsuperficial, se facilitó la ocurrencia del proceso de inestabilización que lo afectó, llevándolo a la falla súbita.

Fotografía 3. Vista del deslizamiento rotacional en el talud de relleno vertical perteneciente al predio aledaño a la vivienda inspeccionada, el cual corresponde a un lote vacío, nótese el volumen de material inestabilizado (aprox. 4 m³). Se resalta el escarpe del fenómeno de inestabilidad

- Evacuar definitivamente y mantener en el Programa de reasentamiento de familias ubicadas en zona de alto riesgo no mitigable con prioridad técnica uno (1), la familia de la señora Saturia Cuervo Ibáñez, ubicada en la Calle 71 Sur # 24-06.
- A la señora Saturia Cuervo Ibáñez, dirigirse a esta entidad en el menor tiempo posible para iniciar el proceso de reasentamiento.
