DIRECCIÓN DE PREVENCIÓN Y ATENCIÓN DE EMERGENCIAS

DIAGNÓSTICO TÉCNICO No. DI-3158
SUBDIRECCIÓN DE EMERGENCIAS
COORDINACIÓN DE ASISTENCIA TÉCNICA
EVENTO No. 67095

DIRECCIÓN:	Carrera 77A # 61C-38 Sur	ÁREA DIRECTA:	250 m ²		
BARRIO:	Tres Reyes II	POBLACIÓN ATENDIDA:	6		
UPZ:	69 Ismael Perdomo	FAMILIAS	2	ADULTOS	4
LOCALIDAD:	19 Ciudad Bolívar	PREDIOS EVALUADOS	2	NIÑOS	2

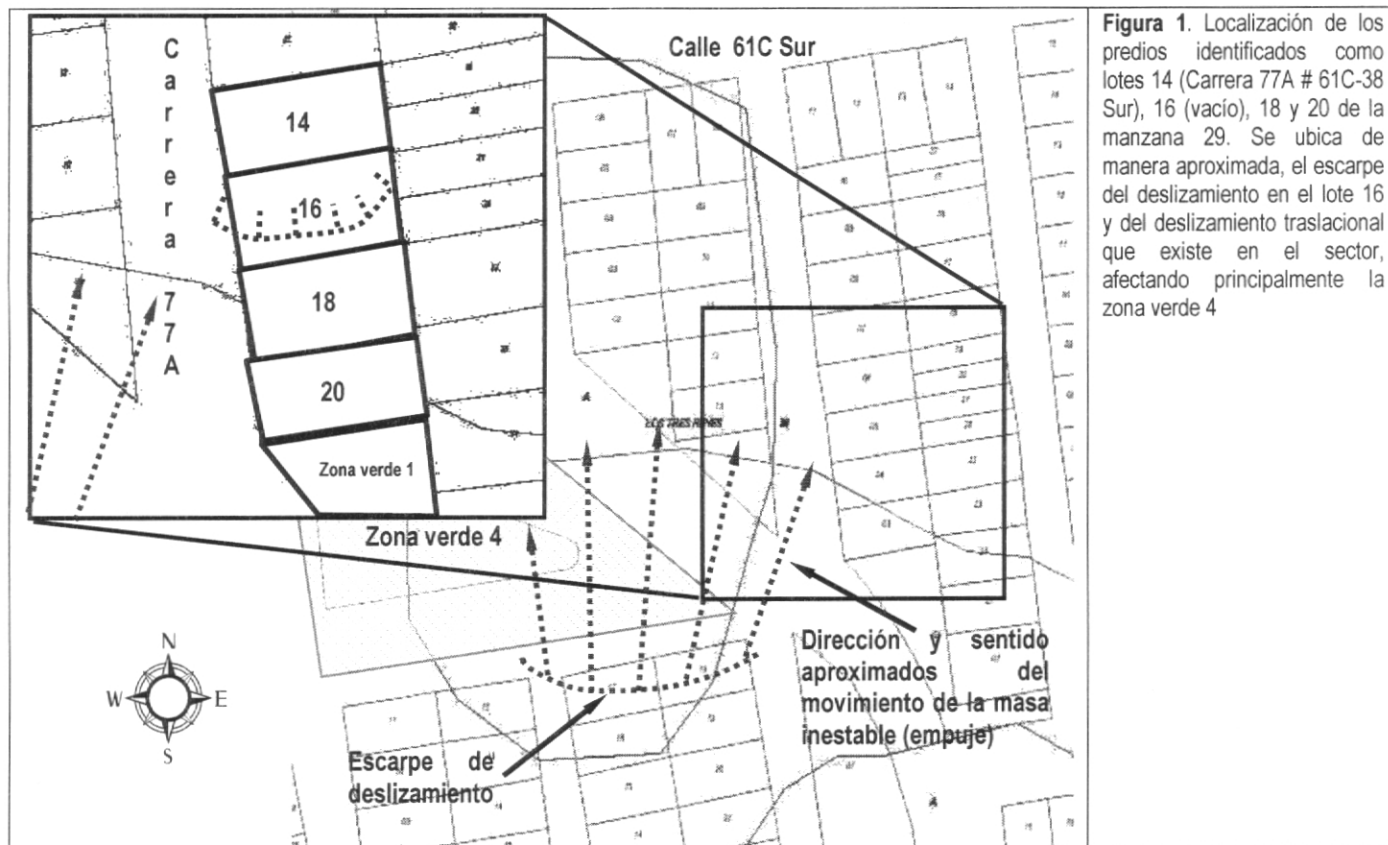
Figura 1. Localización de los predios identificados como lotes 14 (Carrera 77A # 61C-38 Sur), 16 (vacío), 18 y 20 de la manzana 29. Se ubica de manera aproximada, el escarpe del deslizamiento en el lote 16 y del deslizamiento traslacional que existe en el sector, afectando principalmente la zona verde 4

El proceso de remoción que afecta la vivienda de la Carrera 77A # 61C-38 Sur, se podría asociar al empuje de tierras que ejerce la masa inestabilizada de la zona verde 4, contra el sector bajo de la ladera, en donde se ubican los lotes 14, 16, 18 y 20 de la Manzana 29 (ver figura 1), lo cual pudo favorecer la falla del talud de corte que existía aledaño al muro perimetral del costado izquierdo (sur) de la vivienda mencionada, dado que el mismo no tenía protección contra la erosión ni

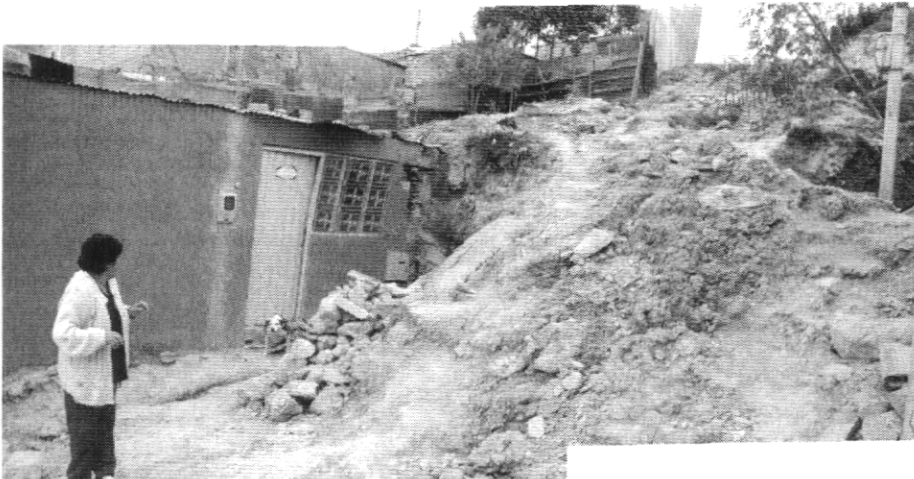
De la misma forma, parte del empuje de tierras ha sido transferido por medio de las columnas que confinan parcialmente la vivienda, al muro de su costado occidental o frontal, por donde se accede a su interior, afectándole también de manera significativa su integridad estructural.

Fotografía 1. Vista del frente de la vivienda de la Carrera 77A # 61C-38 Sur (lote 14). Se observa el grado de afectación en la integridad del muro de este costado (occidental), debido al empuje de la masa inestabilizada por el deslizamiento translacional

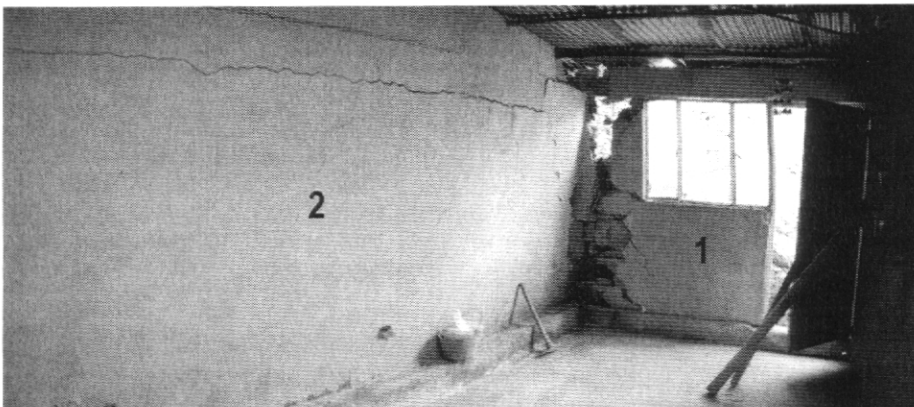
La masa deslizada desde el lote 16 (y probablemente desde el 18 y el 20), ha sido retenida por el muro perimetral del costado izquierdo (sur) de la vivienda de un nivel en mampostería parcialmente confinada, ubicada en la Carrera 77A # 61C-38 Sur (lote 14, Manzana 29) exhibiendo en la actualidad el mismo, evidencias de afectación en su integridad estructural como pérdida de verticalidad y grietas de hasta 2 cm de abertura que se extienden por toda su altura, dado que dicho muro en mampostería no es una estructura adecuada para soportar el empuje.

Fotografía 3. Grado de afectación de la integridad estructural de los muros de los costados frontal (1) e izquierdo (2) de la vivienda, visto desde el interior de la misma
