DIAGNÓSTICO TÉCNICO No. DI-3160
SUBDIRECCIÓN DE EMERGENCIAS
COORDINACIÓN DE ASISTENCIA TÉCNICA
EVENTO No. 66053

DIRECCIÓN:	Carrera 16 Este # 30-97 Sur Carrera 16A Este # 30-97 Sur (ant.)	ÁREA DIRECTA:	50 m ²		
BARRIO:	Corinto	POBLACIÓN ATENDIDA:	3		
UPZ:	32 San Blas	FAMILIAS	1	ADULTOS	2
LOCALIDAD:	4 San Cristóbal	PREDIOS EVALUADOS	1	NIÑOS	1

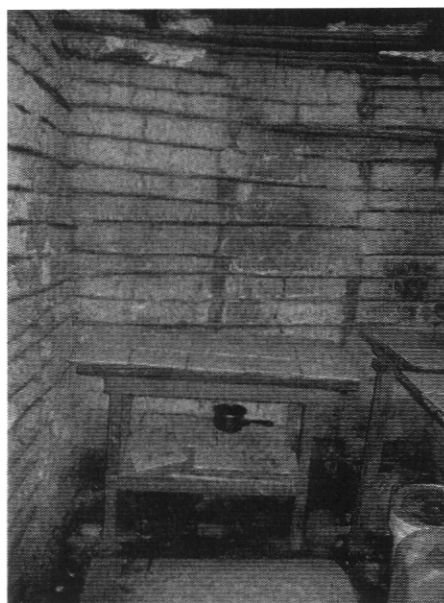
Se presenta marcada pérdida de verticalidad de la vivienda de la Carrera 16 Este # 30-97 Sur, asociada principalmente a las deficiencias notables en su configuración estructural y posiblemente a un proceso de remoción en masa incipiente en su terreno de cimentación, que corresponde a la corona de un talud de corte, ejecutado posiblemente para emplazar la vivienda que se localiza en el predio aldeaño, ladera abajo.

Los procesos descritos pueden incrementarse de manera drástica en el corto plazo, dada la ausencia de confinamiento del talud de corte sobre cuya corona se emplaza la vivienda, así como a los flujos de aguas de escorrentía que favorece la erosión y la inestabilidad del talud, debido a la ausencia en el manejo de las mismas, lo cual genera que la vivienda no pueda soportar las deformaciones a las cuales se ve sometida por el fenómeno de remoción, considerando las deficiencias de su configuración estructural.

Fotografía 1. Interior de la vivienda de la Carrera 16 Este # 30-97 Sur, afectada por la pérdida de verticalidad. Se observa la afectación de la estructura de la vivienda en la pérdida de verticalidad de los elementos en madera

- Incremento del proceso de remoción incipiente en el talud de corte sobre cuya corona se emplaza la vivienda, que genere una pérdida de verticalidad mayor en los elementos estructurales de la misma, llegando a afectar su estructura de manera adicional y llevándola al posible colapso total.

- Evacuar definitivamente y continuar en el Programa de reasentamiento de familias ubicadas en zona de alto riesgo no mitigable con prioridad técnica uno (1), la familia de la señora Dioselina Ayala Figueroa, ubicada en la Carrera 16 Este # 30-97 Sur.
