DIRECCIÓN DE PREVENCIÓN Y ATENCIÓN DE EMERGENCIAS

**DIAGNÓSTICO TÉCNICO No. DI - 3164**  
**SUBDIRECCIÓN DE EMERGENCIAS**  
**COORDINACIÓN DE ASISTENCIA TÉCNICA**

El presente diagnóstico corresponde a la visita técnica realizada por personal de la Dirección de Prevención y Atención de Emergencias, DPAAE, el día 18 de octubre de 2006 a los predios localizados en la Carrera 7 # 165 - 60/94 Torres North Point y en la antigua Cantera Servitá del Barrio Santa Teresa de la Localidad de Usaquén.

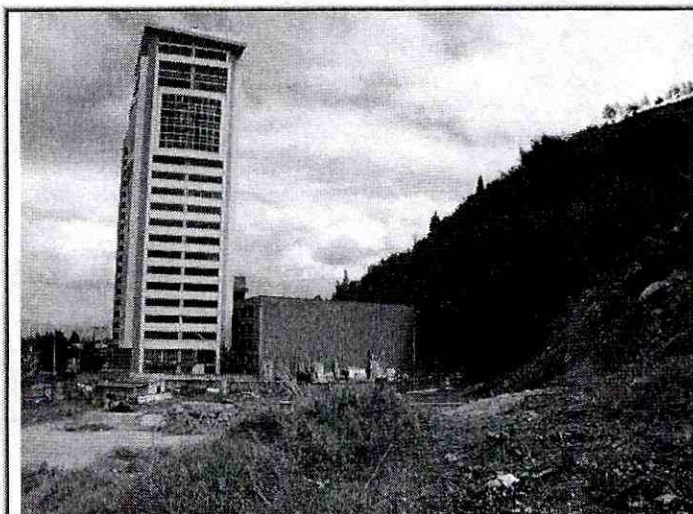
Fotografía 1. Torres North Point. A la derecha se aprecia el talud restaurado de la antigua explotación minera de la Cantera Bocacolina.

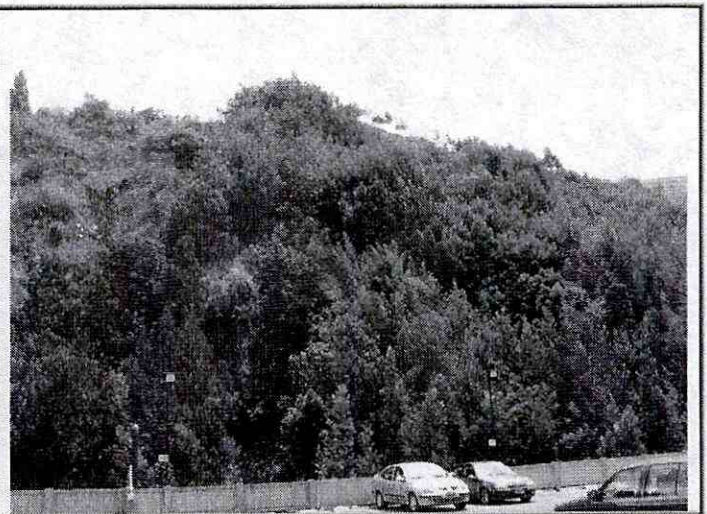
pata del talud y algunas longitudinales con disipadores de energía. No se advirtieron indicios de procesos de inestabilidad en este talud.

Fotografía 2. El talud restaurado de la Cantera Bocacolina que limita el parqueadero de las Torres North Point.

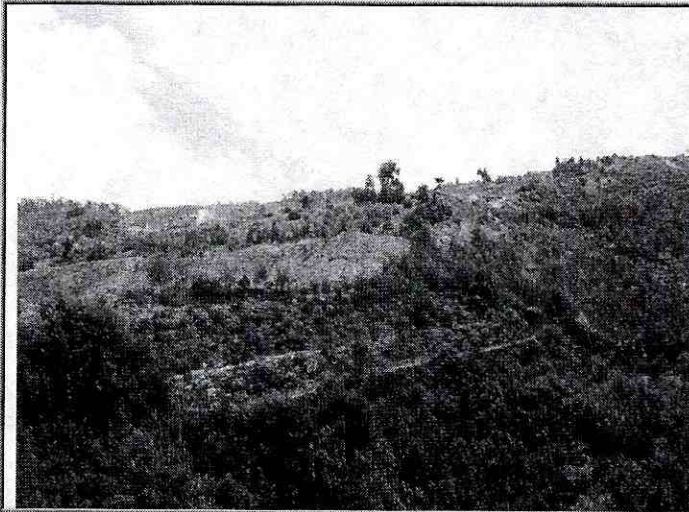
Fotografía 3. Se aprecia el terracedo realizado para la restauración morfológica del antiguo frente de explotación que limita por el costado oriental las Torres North Point.

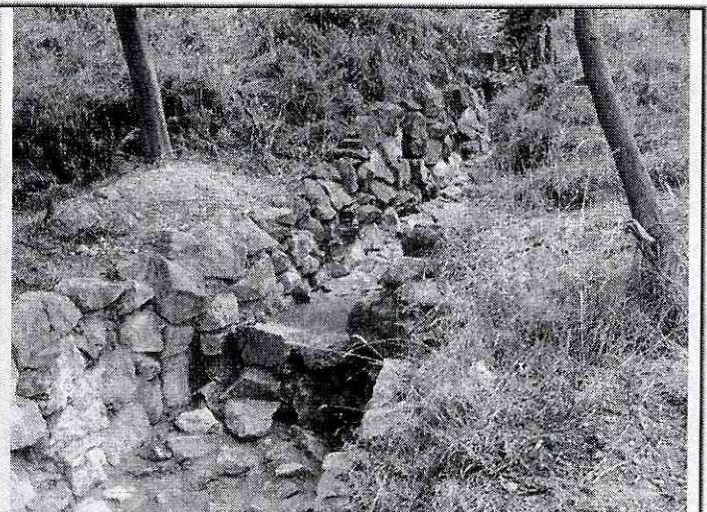
Fotografía 4. Obras de control de drenaje del talud de la antigua explotación minera localizado al costado oriental de las Torres North Point. Se aprecia una zanja longitudinal con disipadores de energía.

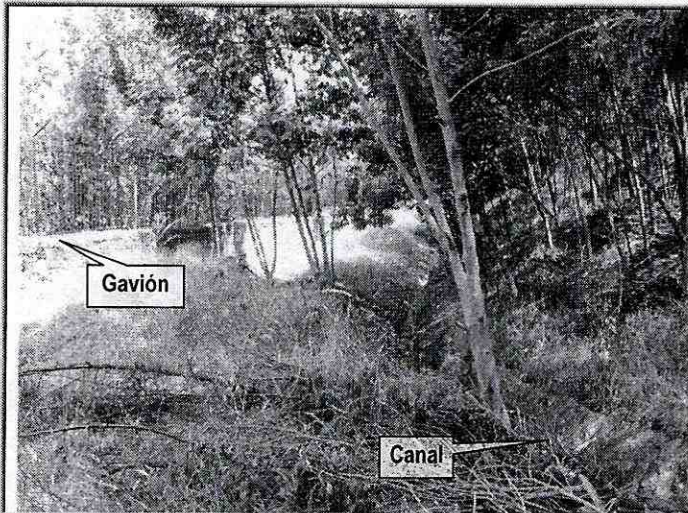
Fotografía 5. Obras de protección del talud de explotación. Se aprecia un canal de pies y un muro en gavión que sirve como cerramiento del predio donde se encuentran emplazadas las Torres North Point.

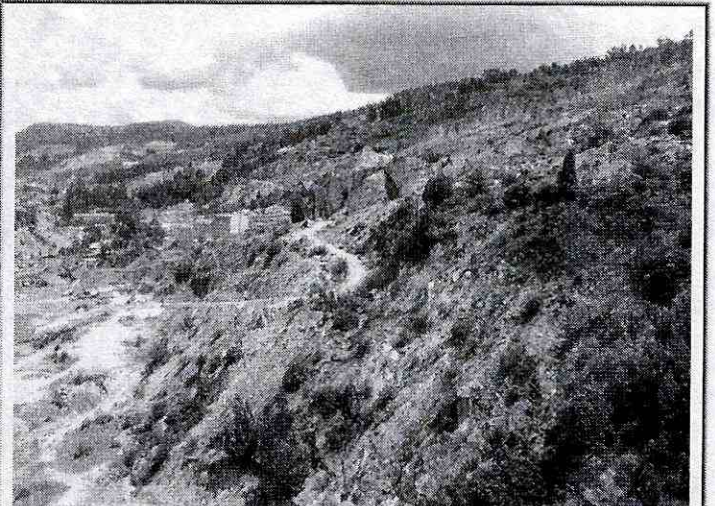
Se apreció también que en el costado norte existe otro talud relicto de una antigua explotación minera, sin protección, del que eventualmente caen algunos bloques de roca de hasta 1 m de diámetro que pueden afectar parte de las torres, especialmente del cerramiento, sin comprometer la funcionalidad y/o habitabilidad de las mismas.

Fotografía 6. Talud del costado norte de las Torres North Point. No existen obras de restauración morfológica, está descubierto de vegetación y se puede presentar la caída de bloques de roca.

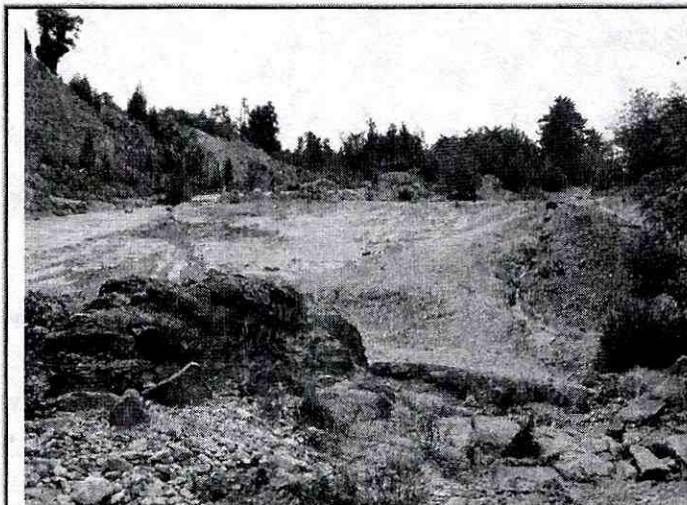
Por su parte, la antigua Cantera Servitá, localizada al sur de las Torres North Point, actualmente se encuentra inactiva y se aprecia que no existen obras de restauración morfológica de los frentes de explotación ni obras de control de drenaje por lo que es normal que se presente erosión y sedimentación hacia la parte baja de la ladera, especialmente hacia la Avenida Carrera 7. El patio de la mina, actualmente se está utilizando como acopio de materiales de construcción, de manera ilegal y sin obras de control de sedimentos, lo que genera obstrucción de los sistemas de drenaje e inundación especialmente durante las fuertes lluvias. No se advierten evidencias de inestabilidad del terreno por remoción en masa. Allí se encuentra construido un Centro de Idipron el cual no manifiesta ningún tipo de problema de estabilidad estructural o del terreno sobre el que se encuentra cimentado.

Fotografía 7. Vista de la antigua Cantera Servitá. No se aprecian evidencias de procesos de inestabilidad; tampoco se observan obras de control de drenaje.

- Mantener vigentes las recomendaciones dada en el Concepto Técnico N° CT-4473 de agosto 24 de 2006 con respecto a efectuar la recuperación geomorfológica de la cantera en concordancia con lo expuesto en el artículo 365 del Decreto Distrital 190 de 2004 (POT) Áreas de Recuperación Geomorfológica, previa al proceso de urbanización, de conformidad con lo dispuesto en el Subtítulo 5 (Artículo 135) denominado Zonas sujetas a Amenazas y Riesgos del POT.

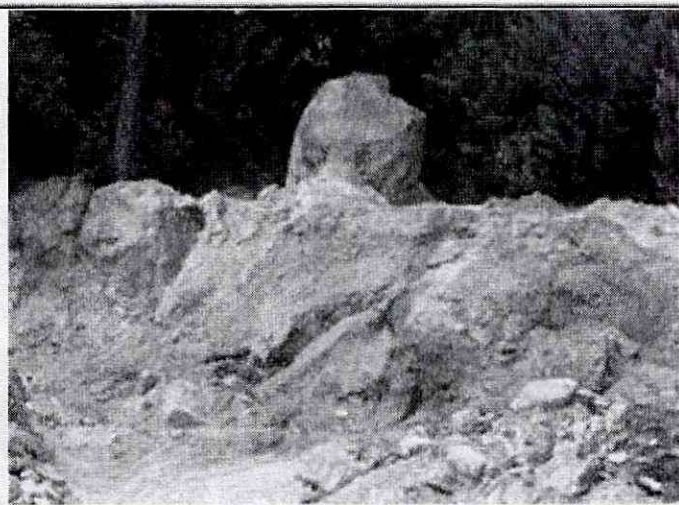
Fotografía 8. Uno de los antiguos frentes de explotación de la Cantera Servitá.

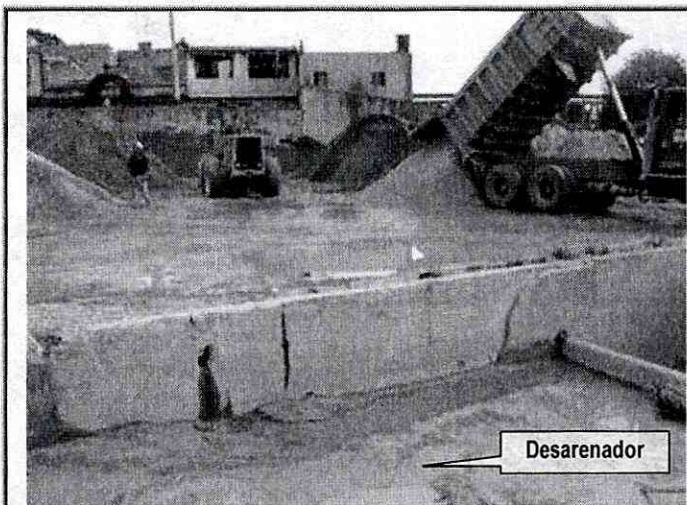
Fotografía 9. Se aprecia el antiguo patio de la Cantera Servitá el cual actualmente se está utilizando como centro de acopio de materiales para construcción.

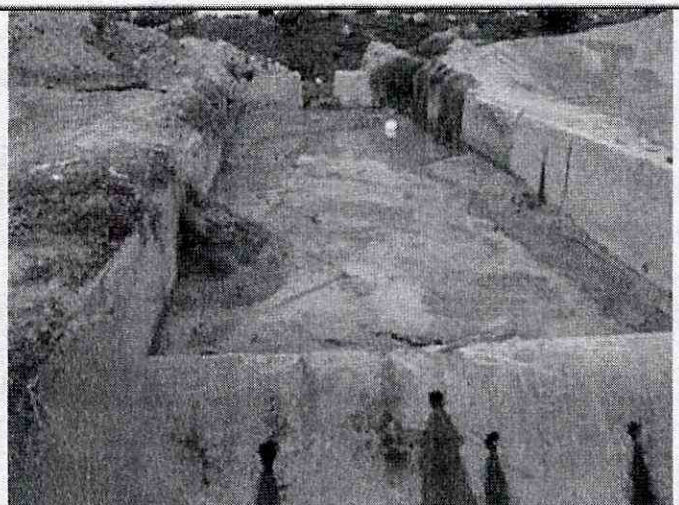
Fotografía 10. Vista de un desarenador construido hacia la Avenida Carrera 7 el cual se aprecia colmatado de sedimento proveniente de los antiguos frentes de explotación de la Cantera Servitá.
