DIRECCIÓN DE PREVENCIÓN Y ATENCIÓN DE EMERGENCIAS

DIAGNÓSTICO TÉCNICO No. DI - 3170
SUBDIRECCIÓN DE EMERGENCIAS
COORDINACIÓN DE ASISTENCIA TÉCNICA
Radicados FOPAE No. 2007ER1600 y 2007ER1734

El presente diagnóstico corresponde a la visita técnica realizada por personal de la Dirección de Prevención y Atención de Emergencias, DPAE, el día 23 de febrero de 2007 a dos (2) predios localizados en la Carrera 10 Este # 62 - 43 Sur Int. 5 y en la Carrera 10 Este # 62 - 26 Sur del Barrio La Belleza de la Localidad de San Cristóbal.

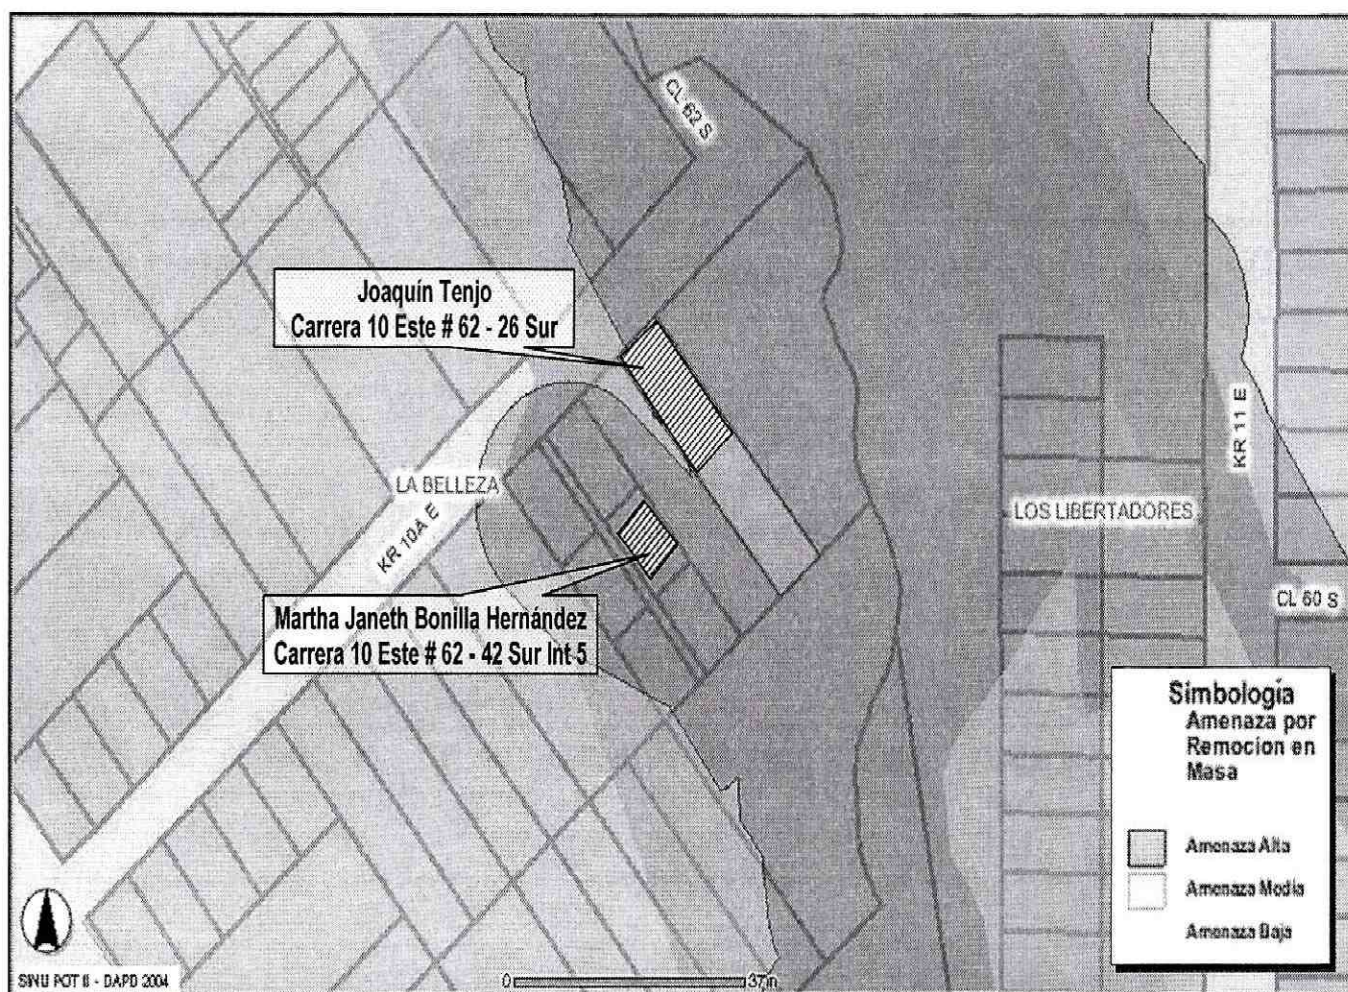
El Barrio La Belleza fue legalizado mediante el Acto Administrativo No 1126 de diciembre 18 de 1996 expedido por el Departamento Administrativo de Planeación Distrital, para lo cual la Dirección de Prevención y Atención de Emergencias, DPAE, no emitió concepto alguno. En dicho Acto Administrativo se encuentran las restricciones de uso del suelo para ese barrio. Adicionalmente, de acuerdo con el Plano Normativo de Amenaza por Remoción en Masa del Plan de Ordenamiento Territorial de Bogotá, POT (Decreto 190 de 2004, por el cual se compilan los decretos 619 de 2000 y 469 de 2003), el sector donde se localizan los predios evaluados en este diagnóstico, se encuentra catalogados en Amenaza Alta, como se puede apreciar en la Figura 1.

Figura 1. Localización de los predios de la Carrera 10 Este # 62 - 43 Sur Int. 5 y de la Carrera 10 Este # 62 - 26 Sur Barrio La Belleza en el Mapa de Amenaza por Remoción en Masa del POT. Se encuentran en Amenaza Alta.

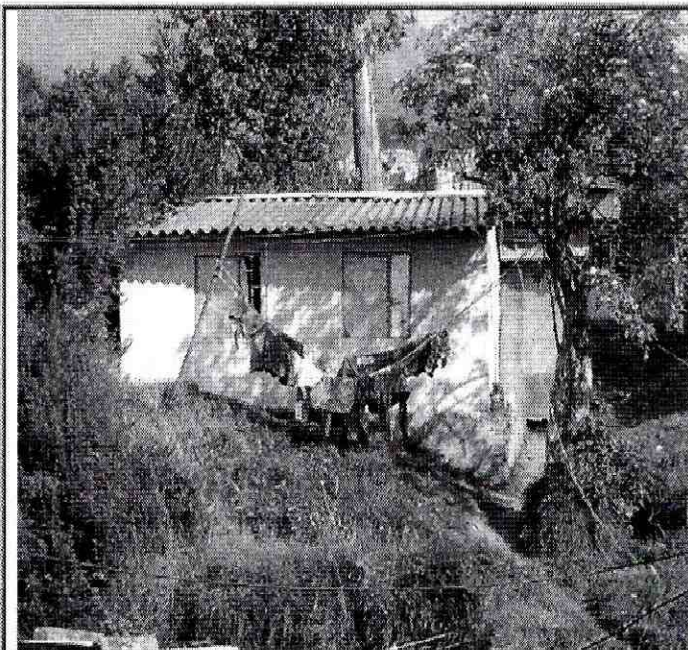
Fotografía 1. Vivienda habitada por la señora Martha Janeth Bonilla Hernández (Carrera 10 Este # 62 - 42 Sur Int . 5).

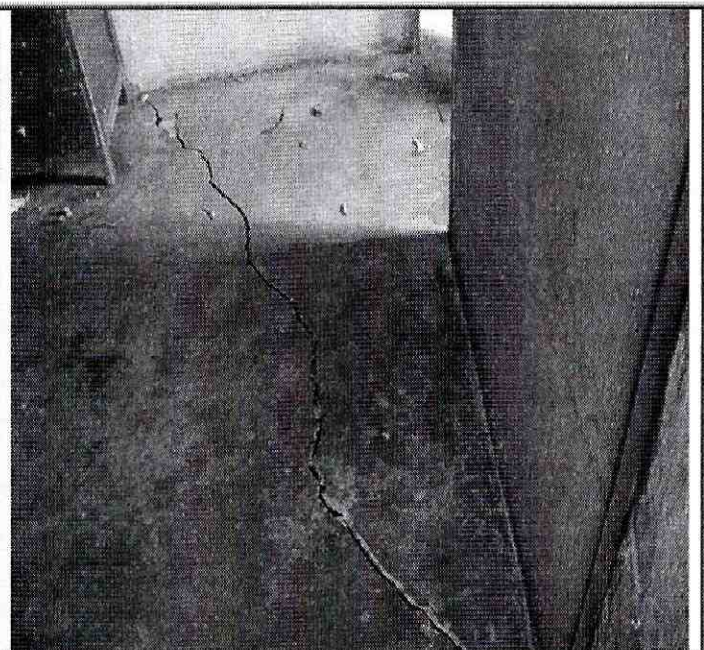
señora Martha Janeth Bonilla Hernández. La placa de piso presenta una ruptura debido probablemente a la deformación causada por el asentamiento del material de relleno sobre el que se encuentra fundada la placa y a las deficiencias contractivas de ésta. La vivienda está emplazada en una ladera de pendiente media en la que no se aprecian evidencias de procesos de remoción en masa activos.

Fotografía 2. Interior de la vivienda habitada por la señora Martha Janeth, donde se aprecia la ruptura de la placa de piso.

- Evacuar temporalmente la vivienda localizada en la Carrera 10 Este # 62 - 42 Sur Int . 5 Sur del Barrio La Belleza, Localidad de San Cristóbal, donde habita la señora Martha Janeth Bonilla Hernández, hasta que se restablezcan las condiciones de habitabilidad de la misma.

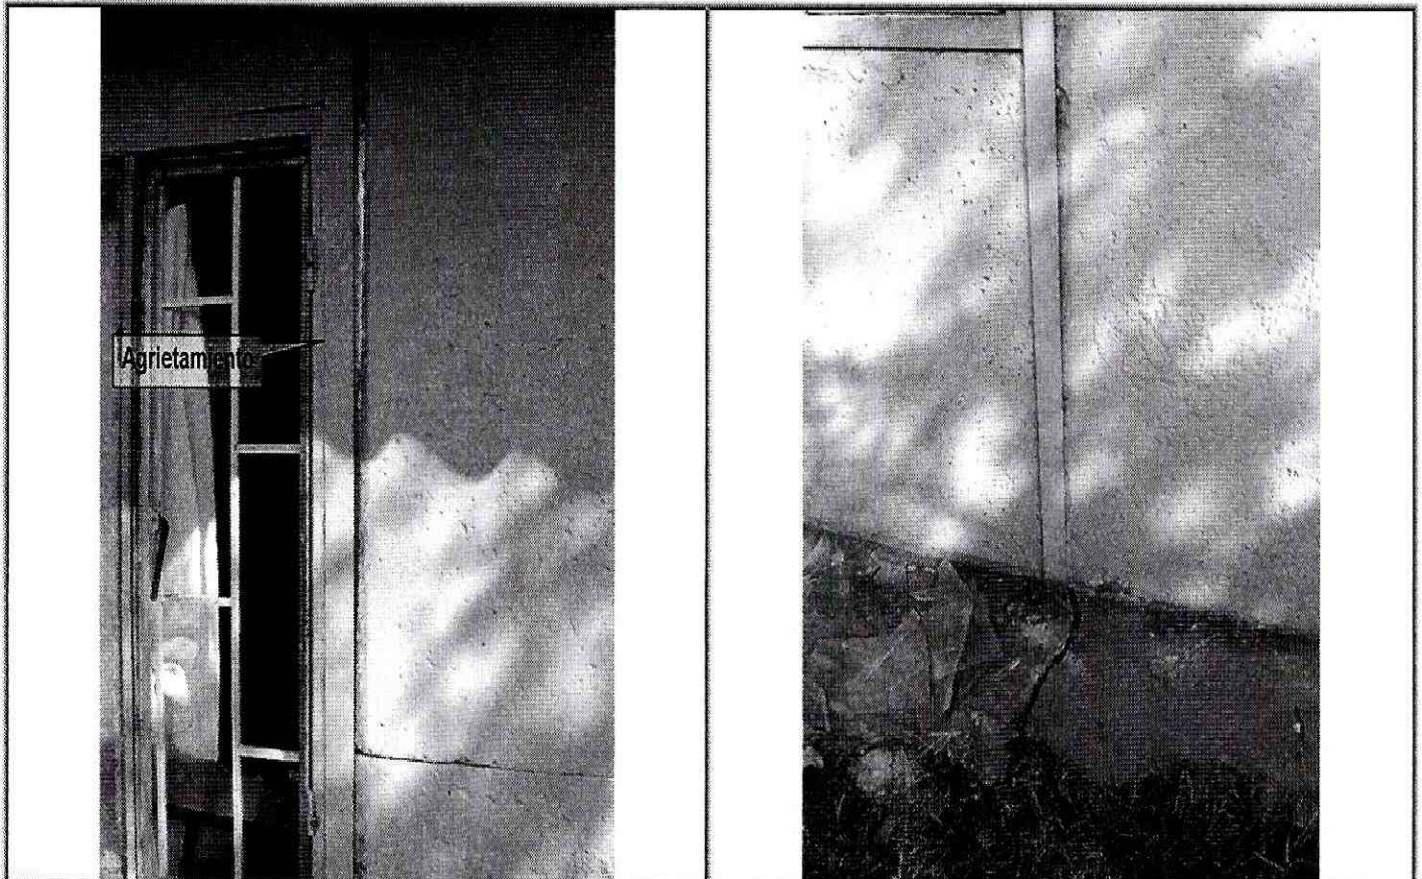
ID	Nombre (cabeza de hogar)	Dirección	P	A	N	Daños
1	Martha Janeth Bonilla Hernández	Carrera 10 Este # 62 - 42 Sur Int . 5	5	2	3	Ruptura de la placa de piso y separación de las plaquetas prefabricadas que conforman los muros de la vivienda, comprometiendo la habitabilidad en el corto plazo. Fotografías 1 a 4.
2	Joaquín Tenjo	Carrera 10 Este # 62 - 26 Sur	10	5	5	Fracturamiento de los muros y los pisos en forma longitudinal, sin comprometer la habitabilidad en el corto plazo. Fotografías 5 a 8
P = total de personas; A = adultos; N = menores			Total	15	7	8

Fotografía 3. y 4. Se aprecia la separación de las plaquetas prefabricadas de los muros y la ruptura de la placa de piso.

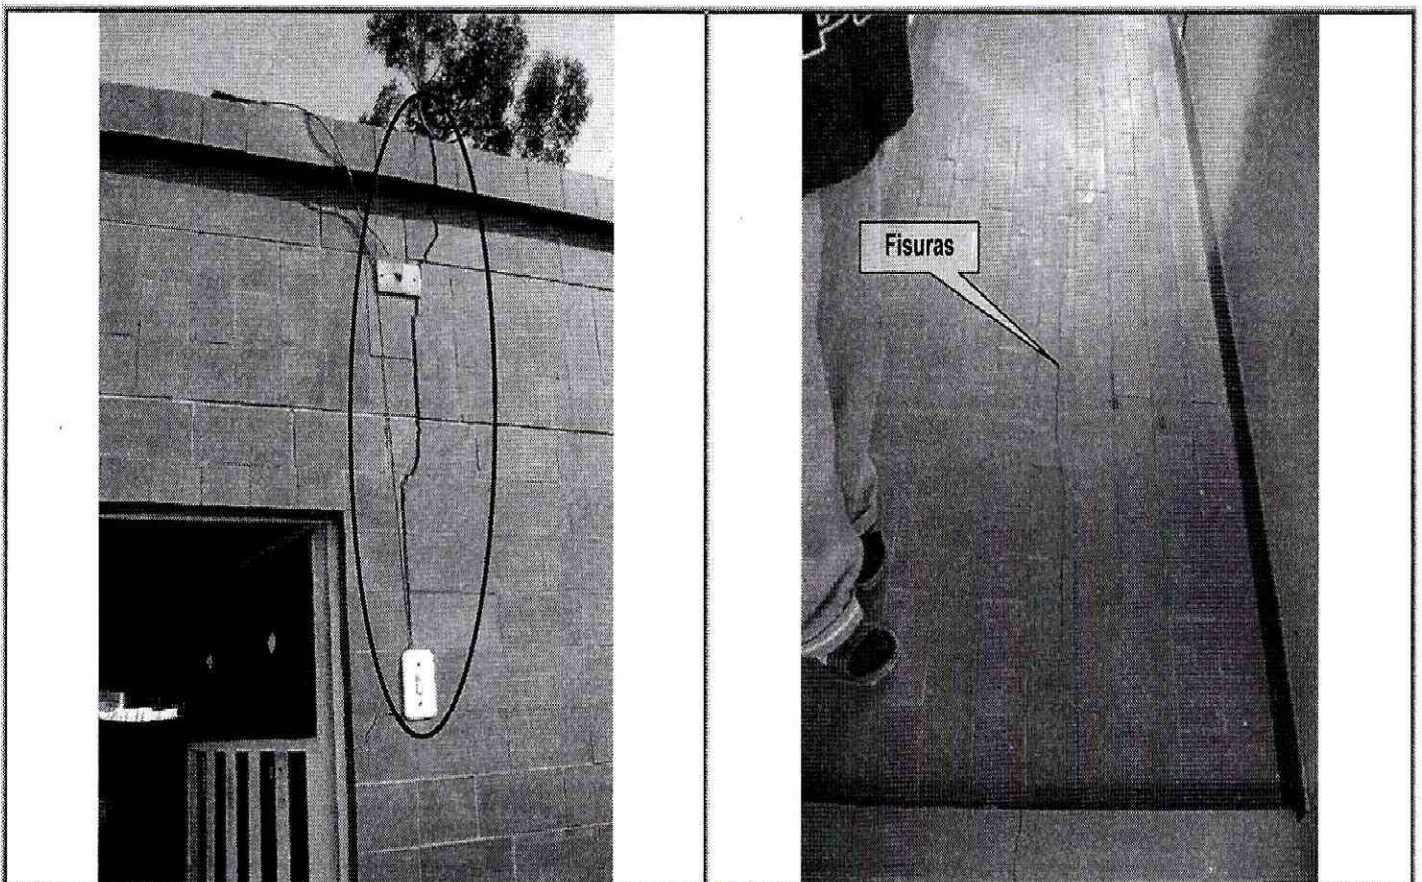
- Vivienda de la Carrera 10 A Este # 62 - 26 Sur: aquí habita la familia del señor Joaquín Tenjo. Corresponde a una vivienda construida en mampostería simple con cubierta en teja de asbesto cemento y piso en concreto con acabados, cimentada sobre material de relleno. Está presentando fracturamiento longitudinal probablemente por asentamiento del relleno y por deficiencias constructivas. Igualmente se encuentra emplazada en una ladera de pendiente media en la que no se aprecian procesos de remoción en masa activos.

Fotografía 4. Fisura en la parte superior del muro frontal de la vivienda del señor Tenjo (encerradas en la elipse).

Fotografía 5. Fisuras longitudinales en los pisos de la vivienda del señor Tenjo.

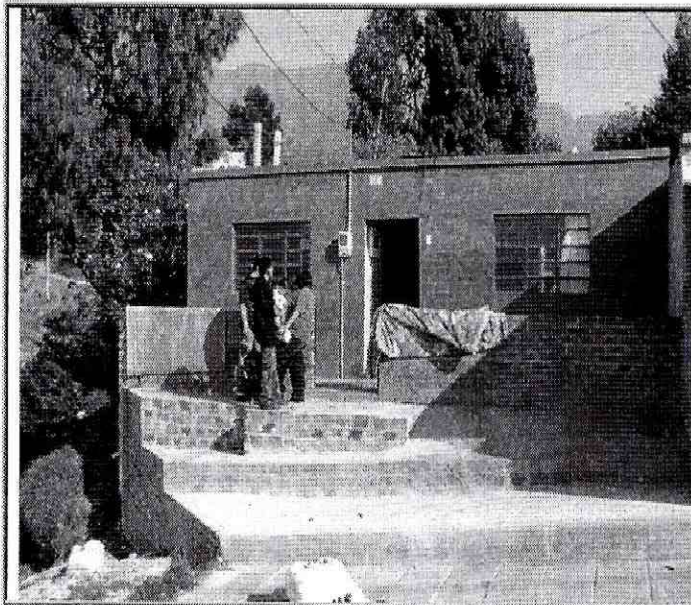
Fotografía 6. Frente de la vivienda habitada por el Joaquín Tenjo
(Carrera 10 Este # 62 - 26 Sur)

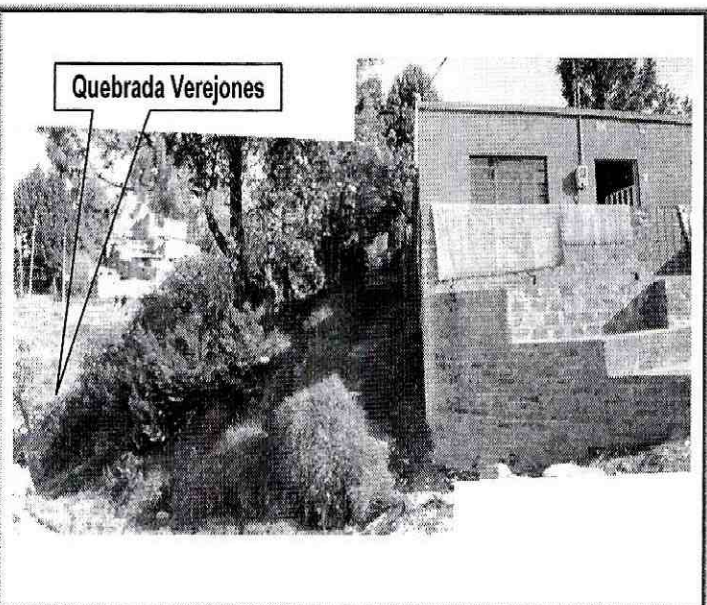
Las dos viviendas se localizan en la margen izquierda de la Quebrada Verejones, probablemente en su zona de ronda lo cual no se puede precisar con base en la inspección visual.

Fotografía 7. Localización de la vivienda del señor Tenjo con
respecto a la Quebrada Verejones.

- La Empresa de Acueducto y Alcantarillado de Bogotá, EAAB ESP, es la entidad competente de la definición y por consiguiente de la afectación de las Zonas de Ronda y las Zonas de Manejo y Preservación Ambiental de los Cuerpos de Agua localizados en el Distrito Capital. Por lo anterior, se recomienda a los propietarios y/o responsables de los predios consultar en la Empresa de Acueducto y Alcantarillado de Bogotá, por ser de su competencia, si estos predios se localizan dentro de la zona de manejo y preservación ambiental y/o dentro de la zona de ronda y qué acciones u obras están proyectadas a realizarse en la ronda de la Quebrada Verejones especialmente en el sector donde se localizan las viviendas de la Carrera 10 Este # 62 - 42 Sur Int . 5 y de la Carrera 10 Este # 62 - 26 Sur del Barrio La Belleza.
