DIRECCIÓN DE PREVENCIÓN Y ATENCIÓN DE EMERGENCIAS

DIAGNÓSTICO TÉCNICO No. DI-3182
SUBDIRECCIÓN DE EMERGENCIAS
COORDINACIÓN DE ASISTENCIA TÉCNICA
RADICADO FOPAE No. 2007ER4932

DIRECCIÓN:	Carrera 18 # 69H – 85 Sur Int. 4	ÁREA DIRECTA:	60 m ²				
BARRIO:	El Triunfo Sur	POBLACIÓN ATENDIDA:	6				
UPZ:	67 Lucero	FAMILIAS	1	ADULTOS	2	NIÑOS	4
LOCALIDAD:	19 Ciudad Bolívar	PREDIOS EVALUADOS	1

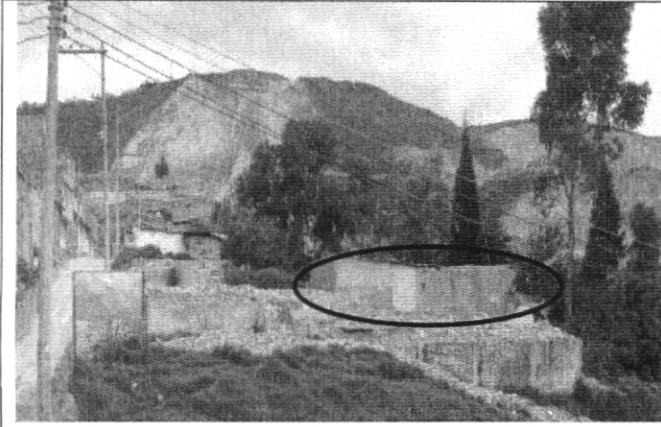
Fotografía 1. Panorama del sector en donde se ubica la vivienda con nomenclatura Carrera 18 No. 69H - 85 Sur Interior 4.

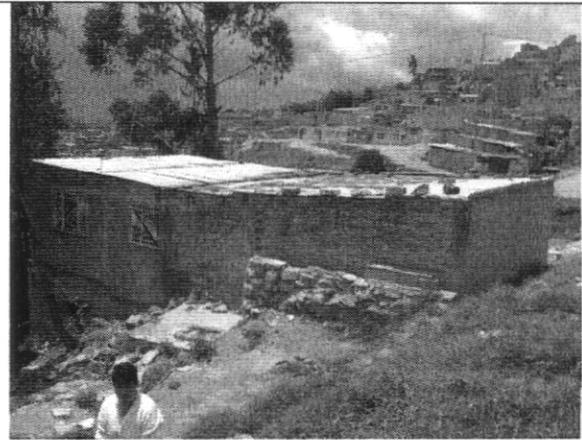
Fotografía 2. Vista de la vivienda con nomenclatura Carrera 18 No. 69H - 85 Sur Interior 4 desde la parte alta de la ladera.

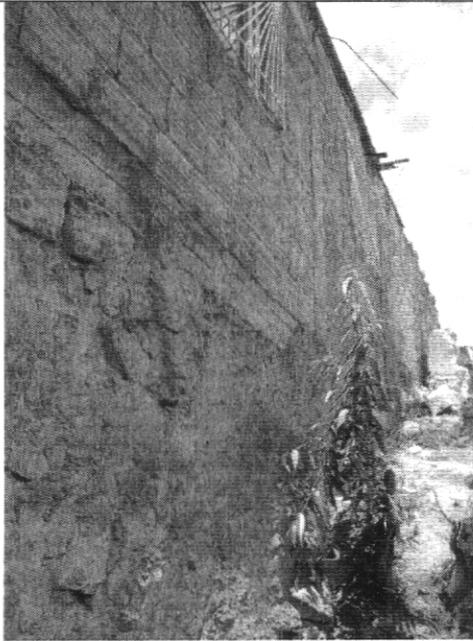
Tomando en cuenta el deslizamiento que afecta la ladera en la que se ubica la vivienda en comento y las deformaciones en la cimentación (relleno) de la misma, la edificación no es apta para soportar las sollicitaciones inducidas por tales movimientos de manera solidaria o como una sola unidad y puede deformarse adicionalmente y colapsar de manera total o parcial en el corto plazo, por lo cual se considera que su habitabilidad se encuentra comprometida en la actualidad.

Fotografía 3. Relleno soportado por muro de piedra pegada, sobre el que se conforma el piso de la vivienda con nomenclatura Carrera 18 No. 69H - 85 Sur Interior 4

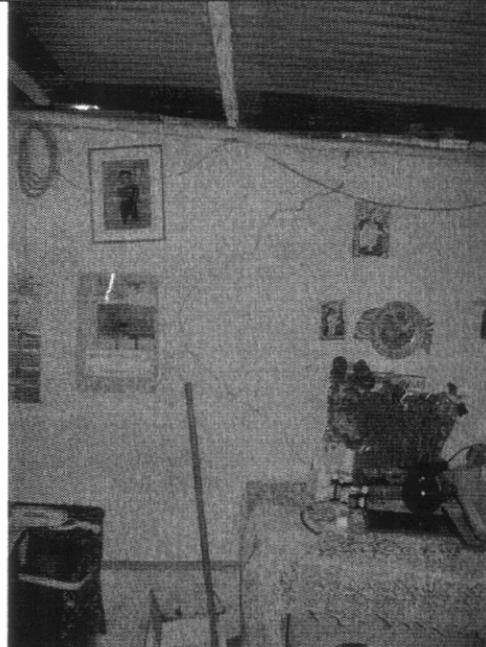
Se presenta avance del proceso de inestabilidad en la ladera sobre la cual se ubica el predio de la referencia, afectando la vivienda donde habita la señora María Josefa Guerrero Vásquez y su familia, emplazada en la parte media de dicha ladera, correspondiente a una vivienda de un nivel en mampostería semiconfinada con cubierta de zinc y asbesto cemento, construida sobre un relleno contenido por un muro de piedra pegada (Ver fotografías 1, 2 y 3). Este proceso de inestabilidad, aumentó la abertura de las grietas en muros y pisos de la vivienda en comento, identificándose grietas diagonales en los muros con aberturas entre 1 y 2 cm, en los pisos se identificaron grietas continuas con aberturas de 2 cm aproximadamente (Ver fotografías 4 y 5).

Las posibles causas del avance del proceso de inestabilidad y los daños en la estructura de la vivienda en la que habitan la señora María Josefa Guerrero Vásquez y su familia, son la actividad del proceso de remoción en masa que presenta la ladera en la que se ubica la vivienda en comento y la ausencia de manejo adecuado de las aguas de escorrentía superficial y subsuperficial en el sector.

Fotografía 4. Grietas en las paredes de la vivienda con nomenclatura Carrera 18 No. 69H - 85 Sur Interior 4

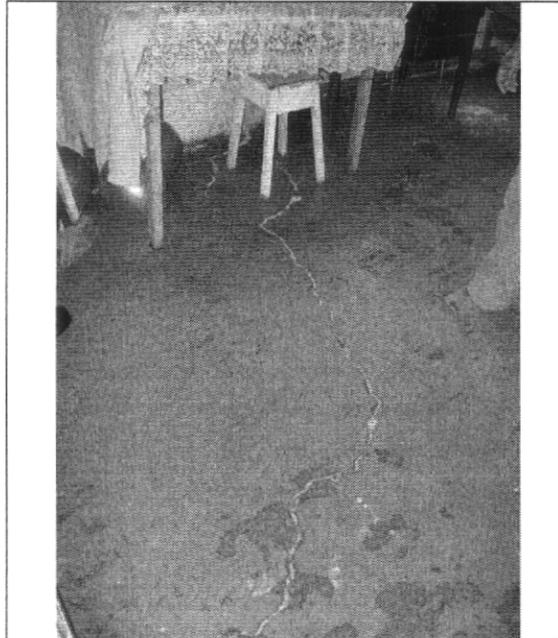
Fotografía 5. Grietas en el piso de la vivienda con nomenclatura Carrera 18 No. 69H - 85 Sur Interior 4
