DIRECCIÓN DE PREVENCIÓN Y ATENCIÓN DE EMERGENCIAS

DIAGNÓSTICO TÉCNICO No. DI-3185

EVENTO No 73180

DIRECCIÓN:	Carrera 3 # 183 A 52	ÁREA DIRECTA:	80 m <sup>2</sup>		
BARRIO:	Horizontes Nuevo	POBLACIÓN ATENDIDA:	1		
UPZ:	9- verbenal	FAMILIAS	1	ADULTOS	1
LOCALIDAD:	1- Usaquén	PREDIOS EVALUADOS	2	NIÑOS

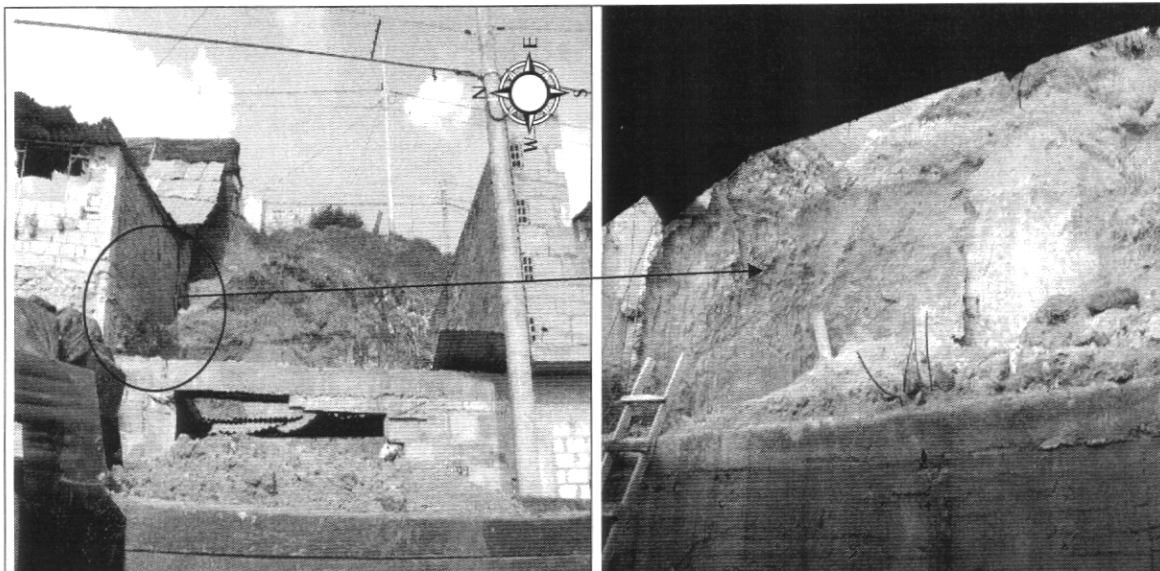
Se presentó un desprendimiento de material en un talud de corte de un predio privado con nomenclatura Carrera 3 # 183 A 52, con altura de 5 a 6 m, en una longitud de 6 m con pendientes entre 60° y 70° aproximadamente, del cual la primera parte presenta un muro de contención en concreto y en el material que se encuentra encima del muro de contención se estaban realizando cortes y excavaciones para la posible construcción de una vivienda ( Ver esquema ), desconfinando la parte superior del talud y debilitando la cimentación de la parte delantera del costado sur de la vivienda aladaña a la excavación con nomenclatura Carrera 3 # 183 A 54 (Ver Fotos 1 y 2) donde habita el señor Duván Valencia, sin que se encuentre comprometida su habitabilidad y/o estabilidad en el corto plazo, por éstas actividades, ya que la pérdida de material de cimentación fue muy superficial (0.5 m<sup>3</sup> aproximadamente).

Sin embargo es posible que de presentarse lluvias fuertes en el sector se degraden las condiciones de estabilidad de la parte delantera del costado sur de la vivienda y comprometa la estabilidad del sector afectado de la vivienda en el mediano plazo.

Foto 1. Se observa el desconfiamento de material debido a las excavaciones realizadas para el posible emplazamiento de una vivienda en el segundo nivel del talud.

Foto 2. Pérdida de material de cimentación de la vivienda 2 (0.5 m<sup>3</sup> aproximadamente), debido a las excavaciones realizadas para el emplazamiento de una vivienda.

Posible pérdida de estabilidad de la parte delantera del costado sur de la vivienda del predio con nomenclatura Carrera 3 # 183 A 54, debido a la excavación que se esta realizando en el predio aledaño con nomenclatura Carrera 3 # 183 A 52.

En caso de no presentar restricciones y/o condicionamiento en el uso del suelo, se recomienda al responsable y/o responsables del predio Carrera 3 # 183 A 52, implementar las obras de estabilización necesarias para garantizar la estabilidad de la vivienda 2 (Carrera 3 # 183 A 54), con el apoyo de personal idóneo, de acuerdo a la normatividad vigente, cumpliendo con las actuales Normas Colombianas de Diseño y Construcción Sismo Resistente NSR-98 Ley 400 de 1997 para lo cual se deben tramitar los permisos y licencias respectivos.

Se recomienda al responsable del predio 2 Carrera 3 # 183 A 54, realizar un seguimiento permanente de las condiciones de estabilidad de la vivienda y del terreno en general, e informar a esta entidad si se presentan cambios importantes que alteren o modifiquen la estabilidad de la vivienda.
