DIRECCIÓN DE PREVENCIÓN Y ATENCIÓN DE EMERGENCIAS

**DIAGNÓSTICO TÉCNICO No. DI - 3188**  
**SUBDIRECCIÓN DE EMERGENCIAS**  
**COORDINACIÓN DE ASISTENCIA TÉCNICA**  
**EVENTO No. 74763**

DIRECCIÓN:	Calle 61 B Sur - Carrera 18 L	ÁREA DIRECTA:	0.1 Ha				
BARRIO:	Altos de Jalisco	POBLACIÓN ATENDIDA:	24				
UPZ:	67 Lucero	FAMILIAS	3	ADULTOS	11	NIÑOS	13
LOCALIDAD:	19 Ciudad Bolívar	PREDIOS EVALUADOS	1

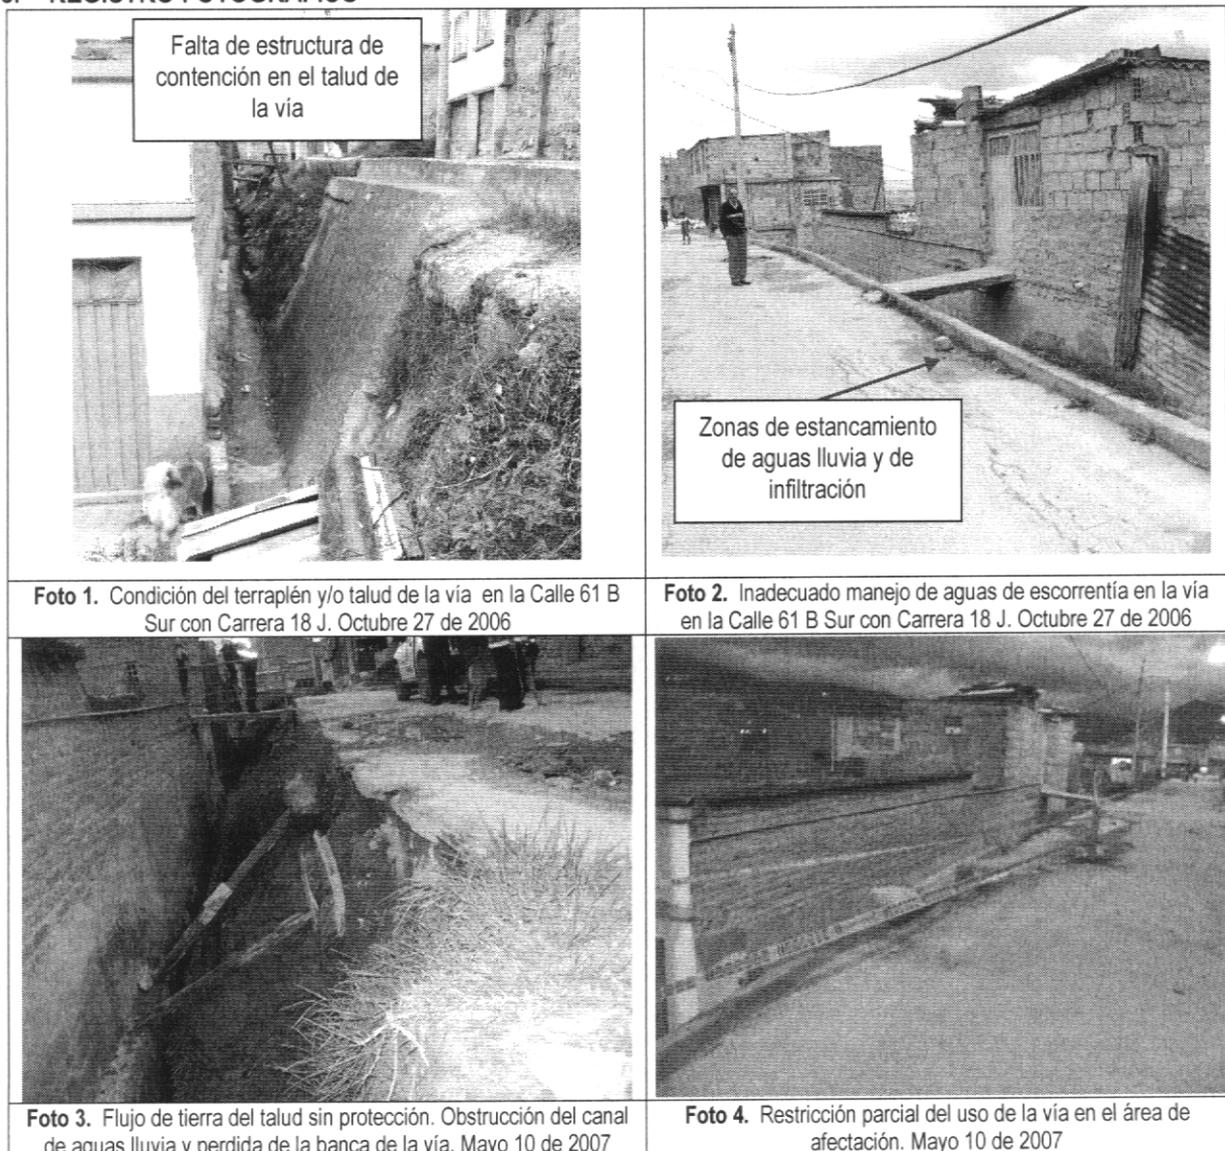
5. REGISTRO FOTOGRAFICO

Se presentó un flujo de tierras en un talud subvertical que hace parte del terraplén de la vía de la Calle 61 B Sur con Carrera 18 J en el barrio Altos de Jalisco. El talud tiene una inclinación cercana a los 70° y una altura de 3 metros aproximadamente en una longitud de 100 a 120 m. El flujo de tierra involucró un volumen de 5 m<sup>3</sup> de material de relleno, ocasionando el desconfinamiento de la banca de la vía en un tramo de 5 m de longitud, por lo que parte de la carpeta asfáltica quedó en voladizo. Adicionalmente, el canal de aguas lluvias paralelo a la vía y localizado en la parte baja del talud, sufrió obstrucción parcial por la acumulación del material movilizado.

Con base en la inspección visual se logró apreciar que el sector afectado corresponde a la zona del terraplén donde no hay estructura de contención y/o confinamiento. En los sectores donde hay confinamiento, predominan los muros de concreto y muros en piedra pegada, estos últimos se consideran no adecuados para soportar presiones activas o empujes de tierras generados por el terraplén.

Dentro de las posibles causas que desencadenaron este proceso, se tiene la saturación del terraplén de la vía, debido a la falta de manejo de las aguas de escorrentía, además de hundimientos generados por el deterioro y desconfinamiento del terraplén en algunos sectores, lo que conlleva a generar zonas deprimidas o de encharcamientos, posibilitando la infiltración en el terraplén, ocasionando que el material se sature y pierda resistencia.

- La seguridad en el tránsito de vehículos pesados en la Calle 61 Sur con Carrera 18 L, está comprometida en la actualidad por el proceso de remoción en masa que involucró la banca de la vía, de igual manera es posible que se incrementen los daños en la estructura de pavimento de la vía que interrumpen el tránsito vehicular y el acceso al sector y a los sectores aledaños.
- A la Alcaldía Local de Ciudad Bolívar, Instituto de Desarrollo Urbano I.D.U. y la Secretaría de Movilidad, desde su competencia, implementar una barrera para la restricción del tránsito de vehículos pesados por la Calle 61 Sur con Carrera 18 L.

- A la señora Evidalia Romero, restringir el tránsito de los niños que hacen parte del jardín infantil en el sector afectado de la vía y de la vivienda en la Carrera 18L No. 61B – 38. A su vez, realizar un seguimiento permanente de las condiciones de estabilidad de la vivienda y del terreno en general, e informar a esta entidad si se presentan cambios importantes que alteren o modifiquen la estabilidad de la vivienda.

- Mantener vigente, por parte de la Alcaldía Local de Ciudad Bolívar, lo recomendado en las Respuestas Oficiales RO-20120 y RO-21995 en cuanto a: adelantar las acciones necesarias dentro de su competencia, para establecer el responsable y/o responsables que deben implementar las medidas de mitigación en el talud vial en la Calle 61 Sur con Carrera 18 L, con el fin de garantizar su estabilidad. Desde su competencia considerar la posibilidad de rehabilitar la estructura de pavimento de la vía sobre la Calle 61B Sur, aledaña al predio ubicado en la Carrera 18L No. 61B – 38 Sur; con el fin de evitar infiltración de las aguas de escorrentía al interior del talud, que pueda inestabilizar en el corto plazo el talud de corte de la Calle 61B.
