DIRECCIÓN DE PREVENCIÓN Y ATENCIÓN DE EMERGENCIAS

DIAGNÓSTICO TÉCNICO No. DI - 3202
SUBDIRECCIÓN DE EMERGENCIAS
COORDINACIÓN DE ASISTENCIA TÉCNICA
EVENTO No. 75344

Se presentó el colapso total del muro baranda en una de las rampas de acceso a la cancha de fútbol, en el Colegio La Gaitana ubicado en la Transversal 126 # 134-86 (Nueva).

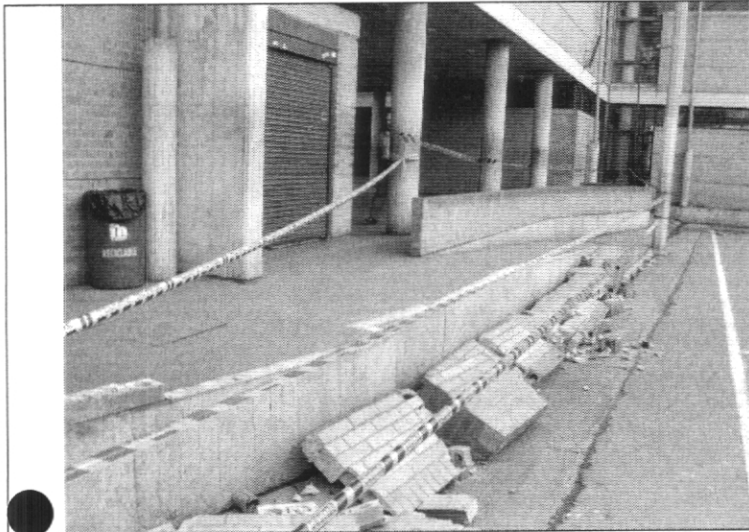
El muro que colapsó es de mampostería sin confinamiento con una altura de 80 cms y una longitud total de 12 m, ubicado sobre una rampa que alcanza 80 cms en su altura máxima (Ver Fotografía 1). El muro evidencia deficiencias constructivas tales como la falta de refuerzo pasante o empotramiento en la base del mismo (Ver Fotografía 2). Aledaño al muro que colapsó se encuentran otros muros baranda que posiblemente presenten las mismas deficiencias constructivas (Ver Fotografía 3).

El mortero de pega que se usó para adherir el muro a la rampa de acceso, falló posiblemente por el empuje que realizan las personas que transitan por el sitio, ocasionando la caída del muro en toda su longitud.

Fotografía 1. Muro baranda colapsado, de una longitud de 12 m y una altura de 80 cms, sobre una rampa que alcanza una altura máxima de 80 cms. Colegio La Gaitana ubicado en la Transversal 126 # 134-86 (Nueva).

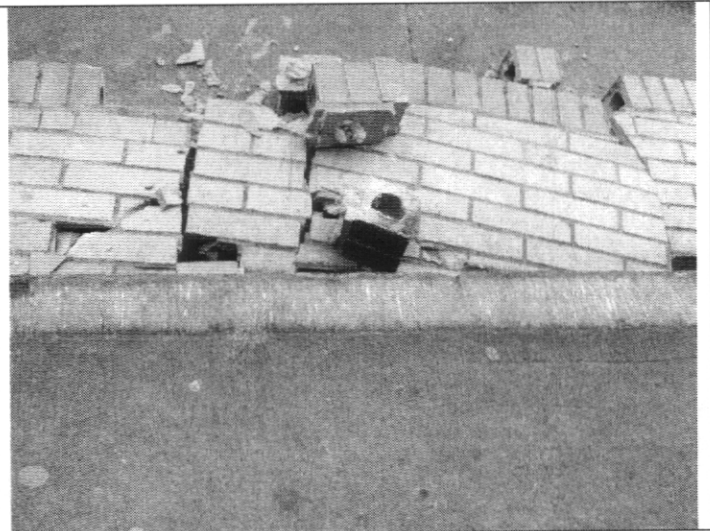
Fotografía 2. Detalle del muro baranda colapsado, no hay evidencia de refuerzo pasante o empotramiento en la base del muro.

- El muro baranda que colapsó en el interior del Colegio La Gaitana en la Transversal 126 # 134-86 (Nueva), construido en el sector de las rampas de acceso a la cancha de fútbol, evidencia deficiencias constructivas, tales como la falta de refuerzo pasante o empotramiento en la base del muro. El empuje realizado por las personas que transitan por las rampas y la falta de empotramiento de dicho muro, originaron el colapso del mismo.
- A la Secretaría de Ecuación Distrital, desde su competencia adelantar las acciones administrativas tendientes a establecer el responsable de realizar el análisis estructural de los muros baranda, aledaños al muro colapsado, los cuales pueden presentar las mismas deficiencias constructivas, con el fin de implementar las medidas correctivas

necesarias para garantizar la estabilidad de dichos muros, de acuerdo con las Normas Colombianas de Diseño y Construcción Sismo Resistente NSR-98.

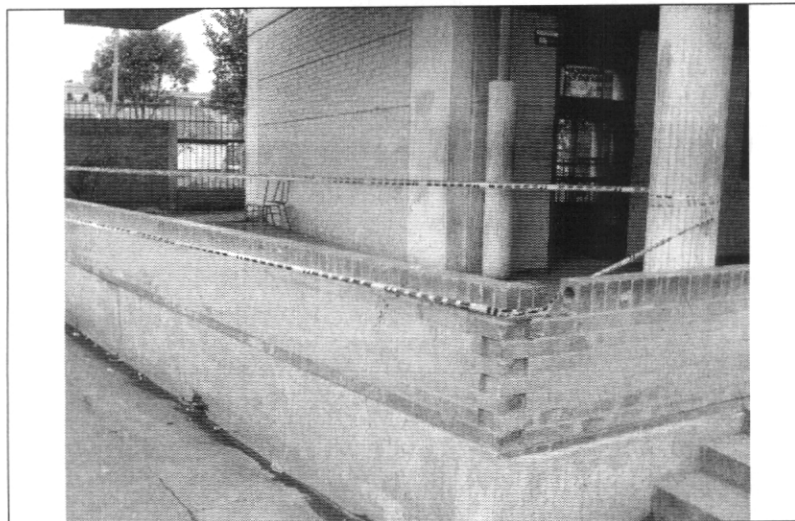
Fotografía 3. Señalización y restricción parcial de uso de las rampas de acceso a la cancha de fútbol. Muros que pueden presentar la misma deficiencia constructiva que el muro colapsado.

- Colapso de muros aledaños que pueden presentar las mismas deficiencias constructivas que el muro colapsado, y posible afectación de personas que transiten por la zona.

- Evaluación cualitativa del predio en que se emplaza el Colegio La Gaitana, ubicado en la Transversal 126 # 134-86 (Nueva).
- Señalización preventiva para impedir el tránsito cerca de los muros que pueden presentar la misma deficiencia constructiva que el muro colapsado.
- Solicitud de restricción parcial de uso de las rampas de acceso a la cancha de fútbol del plantel, por medio del Acta de Evacuación No. 002271.
