DIRECCIÓN DE PREVENCIÓN Y ATENCIÓN DE EMERGENCIAS

**DIAGNÓSTICO TÉCNICO No. DI - 3204**  
**SUBDIRECCIÓN DE EMERGENCIAS**  
**COORDINACIÓN DE ASISTENCIA TÉCNICA**  
**EVENTO No. 75470**

REMOCIÓN EN MASA

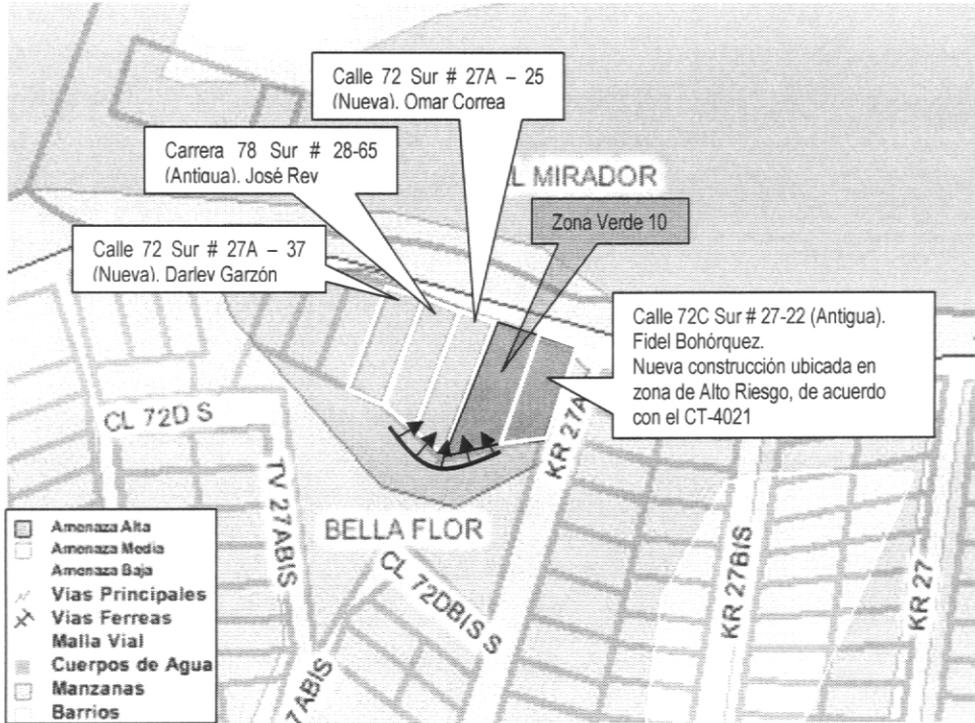
Figura 1. Ubicación de los predios afectados por el deslizamiento en el antiguo frente de excavación. Calle 72 Sur entre Carrera 27 A y Carrera 27 B.

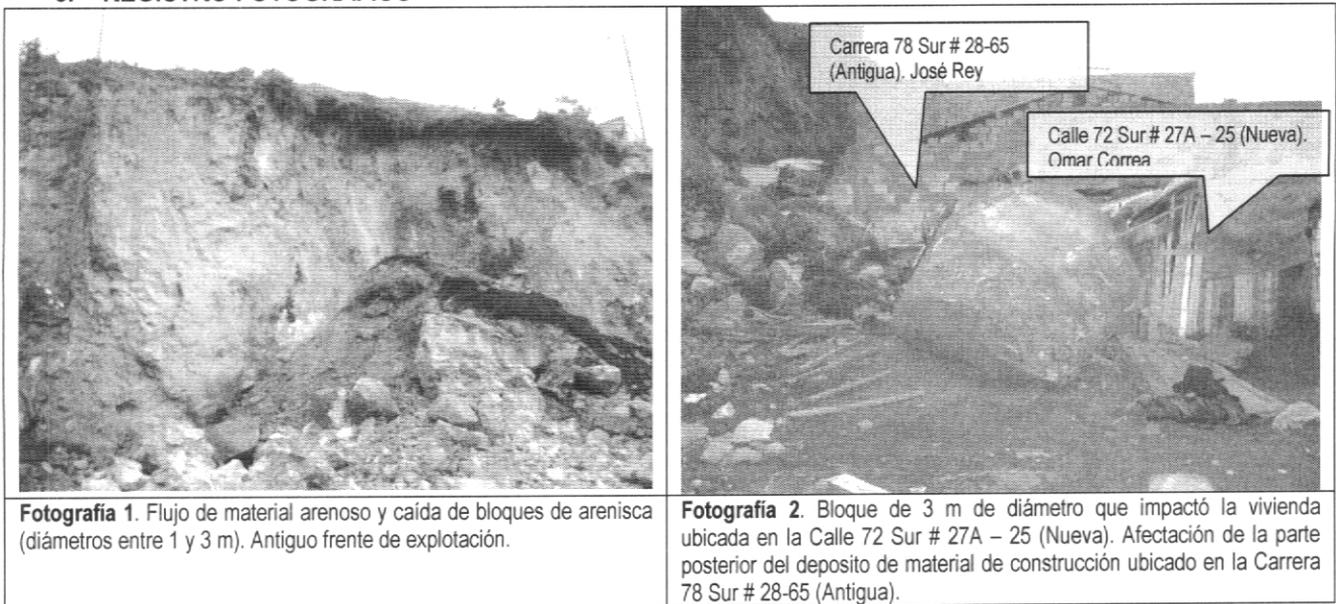
- Vivienda ubicada en la Calle 72 Sur # 27A – 25 (Nueva) donde habita el señor Omar Correa y su familia, correspondiente a una vivienda de un nivel, construida, en su parte frontal, en mampostería parcialmente confinada y en su parte posterior en material de recuperación, con cubierta de asbesto cemento sobre entramado de madera, evidenciando deficiencias constructivas. Se presentó colapso del sector posterior del predio, debido al impacto de un bloque de 3 m de diámetro y al flujo del material movilizado.

- Predio Comercial ubicado en la Carrera 78 Sur # 28-65 (Antigua) propiedad del señor José Rey, en el cual funciona un depósito de materiales de construcción, correspondiente a una edificación de 2 niveles en mampostería parcialmente confinada, con cubierta en teja de asbesto cemento sobre entramado de madera, la cual evidencia deficiencias constructivas. Se presentó colapso parcial del muro posterior debido al empuje activo producido por el flujo del material movilizado.

**Fotografía 1.** Flujo de material arenoso y caída de bloques de arenisca (diámetros entre 1 y 3 m). Antiguo frente de explotación.

**Fotografía 2.** Bloque de 3 m de diámetro que impactó la vivienda ubicada en la Calle 72 Sur # 27A - 25 (Nueva). Afectación de la parte posterior del deposito de material de construcción ubicado en la Carrera 78 Sur # 28-65 (Antigua).

- Evacuar e incluir con Prioridad Técnica 1 en el programa de Programa de Reasentamiento de Familias Localizadas en Zonas de Alto Riesgo No Mitigable el predio ubicado en la Calle 72 Sur # 27A – 25 (Nueva), donde habita el señor Omar Correa y su familia.

- El depósito de materiales de construcción ubicado en la Carrera 78 Sur # 28-65 (Antigua) propiedad del señor José Rey y el taller ubicado en la Calle 72 Sur # 27A – 37 (Nueva) arrendado en la actualidad por el señor Darley Garzón, presentan posibilidad de afectación de la parte posterior de los predios, ante la ocurrencia de nuevos desprendimientos del material del talud de la antigua explotación. Por lo anterior se recomienda restringir el uso de la parte posterior de los predios ubicados en la Carrera 78 Sur # 28-65 (Antigua) y la Calle 72 Sur # 27A – 37 (Nueva), guardando una franja de 6 mts respecto al muro posterior de los mismos.

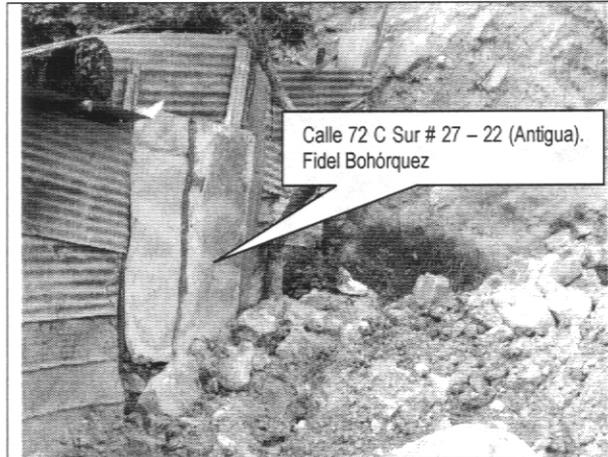
- Vivienda ubicada en la Calle 72C Sur # 27 – 22 (Antigua) donde habita el señor Fidel Bohórquez y su familia, correspondiente a una vivienda de un nivel, construida en su parte frontal en mampostería parcialmente confinada y en su parte posterior en material de recuperación, con cubierta de asbesto cemento sobre entramado de madera, evidenciando deficiencias constructivas. Se presentó empuje activo sobre la parte posterior de la vivienda debido al flujo del material movilizado, lo que ocasionó pérdida de verticalidad de la estructura en este sector.

**Fotografía 3.** Empuje en la parte posterior de la vivienda en la Calle 72 C Sur # 27 - 22 (Antigua), debido al flujo de material, ocasionando pérdida de la verticalidad de la estructura en este sector.

- Evacuar la vivienda ubicada en la Calle 72C Sur # 27-22 (Antigua), donde actualmente habita el señor Fidel Bohórquez y su familia, teniendo en cuenta que su habitabilidad se encuentra comprometida en el corto plazo por procesos de remoción en masa en el talud de la antigua explotación de cantera. Adicionalmente, se informa que el predio ubicado en la Calle 72C Sur # 27-22 (Antigua) corresponde a una nueva construcción ubicada en zona de alto riesgo no mitigable según el Concepto Técnico CT-4021, por lo que se recomienda a la alcaldía local adelantar lo pertinente de acuerdo a lo de su competencia.
