DIRECCIÓN DE PREVENCIÓN Y ATENCIÓN DE EMERGENCIAS

DIAGNÓSTICO TÉCNICO No. DI- 3216

ATENDIÓ Luis Alejandro Plazas T.				REPORTÓ Seguimiento de obra			
EQT:	13	MOVIL:	9				
FECHA:	Abril 27 2007	HORA:	4:30 P.M.				
DIRECCIÓN:	Carrera 10E # 41A-54 Sur	ÁREA DIRECTA:	100 m ²				
BARRIO:	San José Suroriental	POBLACIÓN ATENDIDA:	5 personas				
UPZ:	50 – La Gloria	FAMILIAS	1	ADULTOS	2	NIÑOS	3
LOCALIDAD:	4 – San Cristóbal	PREDIOS EVALUADOS	1

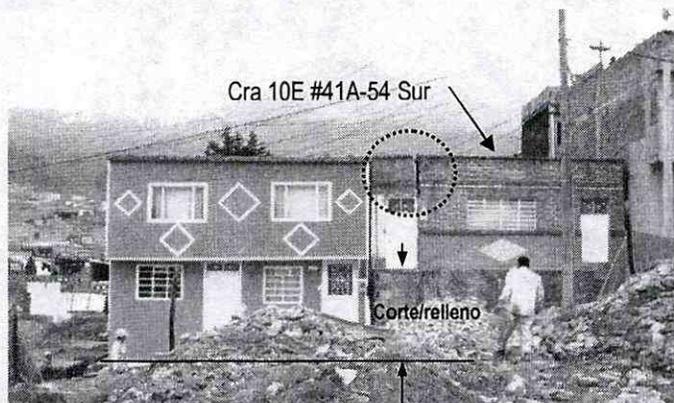
La vivienda de un piso con nomenclatura Carrera 10E # 41A-54 Sur presenta daños importantes desde la época del estudio (2002-2003) pero en la actualidad se observa un mayor deterioro ya que carece de elementos de confinamiento, fue construida sobre materiales arcillosos de corte y relleno de unos 2 metros de altura con cimentación parcial sobre ciclópeo. (Foto 1).

Foto 1. Vista general y detalle de grieta en fachada.

- Dado que la vivienda mencionada presenta una separación horizontal de hasta 15 cm de las construcciones vecinas (en especial de la vivienda con nomenclatura Carrera 10E # 41A-44 Sur la cual se observa también en la foto 1) se requiere que los propietarios de las viviendas vecinas tomen acciones tendientes a evitar la infiltración de agua lluvia por estas "juntas" pues el agua se acumula en la parte baja y aflora, ante el desnivel existente, por las paredes de las casas ubicadas en niveles inferiores.

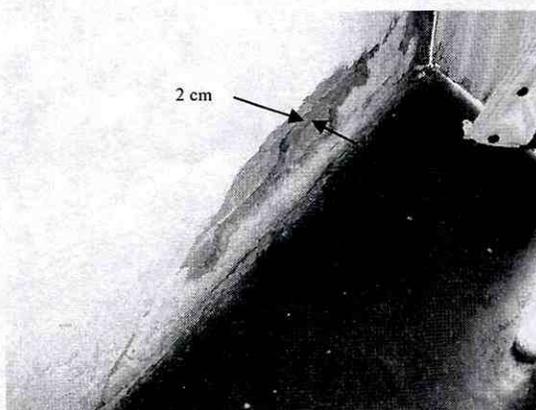
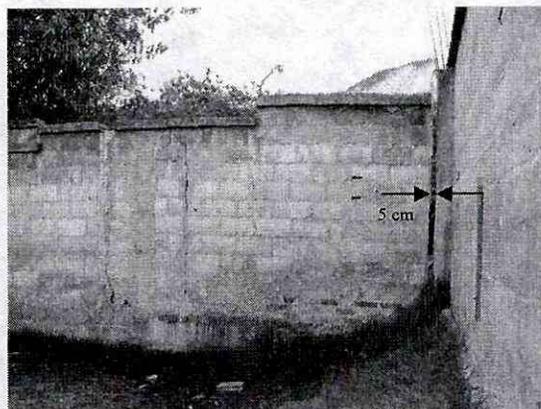
En visita de seguimiento realizada el 27 de abril se observó un aumento de las grietas y el desplazamiento lateral del muro longitudinal principal debido, probablemente, a la reactivación de movimientos anteriores. (Fotos 2 a 5).

Fotos 2 y 3. Desplazamiento lateral de muro interior y de muro posterior (coincidentes con la corona de falla).

- Evacuar temporalmente la vivienda identificada con nomenclatura Carrera 10E # 41A-54 Sur. Esta evacuación deberá mantenerse hasta que se obtengan los resultados de la verificación planteada.

- Al terminar las obras de mitigación que se adelantan en la actualidad se deberá realizar una verificación del estado de habitabilidad de la vivienda identificada con nomenclatura Carrera 10E # 41A-54 Sur con el fin de determinar si los propietarios pueden o no regresar a su vivienda.

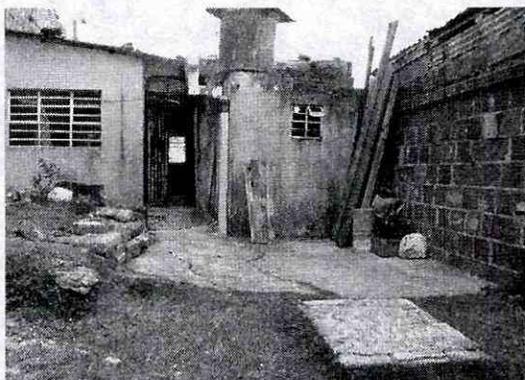
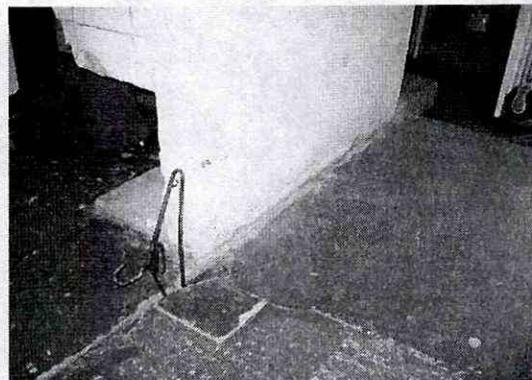
Fotos 4 y 5. Vista desde el patio posterior de la vivienda (se observa la inclinación derivada del movimiento) y detalle de la grieta principal que atraviesa todo el predio.
