DIRECCIÓN DE PREVENCIÓN Y ATENCIÓN DE EMERGENCIAS

DIAGNÓSTICO TÉCNICO No. DI - 3217
SUBDIRECCIÓN DE EMERGENCIAS
COORDINACIÓN DE ASISTENCIA TÉCNICA
EVENTO No. 75493

Se presentó el incendio de una bodega de almacenamiento de material de reciclaje (Cartón, papel, plástico, etc), ubicada en la Calle 36 Sur # 71 - 86 (Antigua) en el barrio Carvajal en la localidad de Kennedy. El incendio se presentó en la madrugada del 21 de mayo de 2007 y no dejó víctimas mortales ni heridos. La conflagración afecto los siguientes predios:

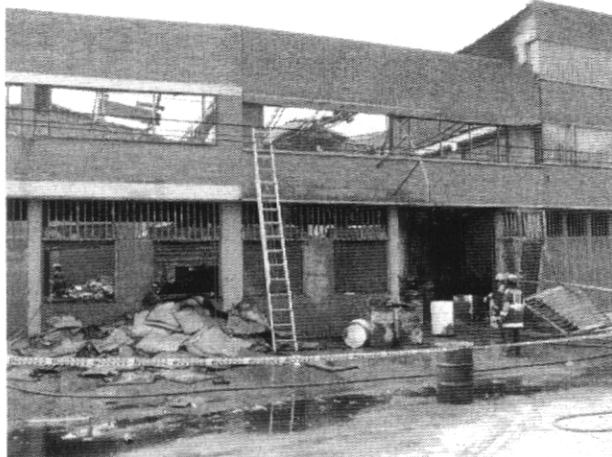
La funcionalidad de la bodega ubicada en la Calle 36 Sur # 71 – 86 (Antigua), quedó comprometida, debido a los daños producidos en la estructura a causa del incendio presentado en dicho predio.

Fotografía 1. Vista frontal de la bodega de material de reciclaje donde se presentó el incendio, ubicada en la Calle 36 Sur # 71 – 86 (Antigua).

- Mantener evacuada de manera preventiva la edificación ubicada en la Calle 36 Sur # 71 – 86 (Antigua), hasta tanto se lleven a cabo las reparaciones respectivas en la estructura de la edificación, garantizando la habitabilidad y estabilidad estructural de la misma.
- Mantener la restricción parcial de uso en los predios ubicados en la Carrera 72 N # 36-82 y en la Carrera 72 M Bis # 36A – 13 Sur, en los espacios que colindan con el predio incendiado, hasta tanto se garanticen las condiciones de estabilidad de los sectores afectados.

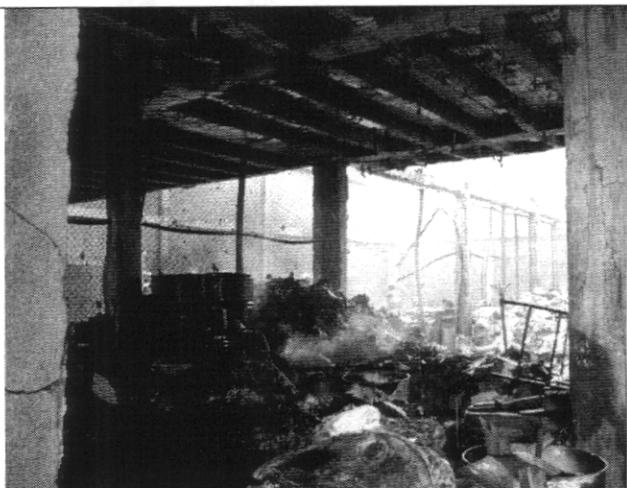
- La edificación ubicada en la Calle 36 Sur # 71 - 86 (Antigua): tiene 20 metros de frente y 40 metros de fondo, consiste en una estructura de 2 niveles con sistema estructural de pórticos, con placas de entepiso en concreto aligerado en el sector frontal de la bodega (10 metros de fondo). En el primer piso se almacena el material de reciclaje y el segundo piso se destina para espacio de oficinas. La cubierta consiste en tejas de asbesto cemento apoyadas sobre una cercha metálica que cubre todo el edificio. Los esfuerzos inducidos por el calor del incendio generaron el pandeo de la cercha de la cubierta y el colapso de las tejas de la misma y el agrietamiento y pérdida excesiva de verticalidad del muro fachada del segundo nivel, los cuales presentan posibilidad de colapso en el corto plazo. El edificio presenta afectaciones estructurales, como pérdida de recubrimiento de algunos elementos estructurales y la pérdida de verticalidad de algunos muros, que pueden llegar a comprometer la estabilidad global del predio en el corto plazo, debido al debilitamiento y la pérdida de soporte de algunas vigas y columnas.

Fotografía 2. Daños en los elementos estructurales al interior de la bodega ubicada en la Calle 36 Sur # 71 – 86 (Antigua).

- Al responsable de del predio ubicado en la Calle 36 Sur # 71 – 86 (Antigua), se le recomienda llevar a cabo un estudio de vulnerabilidad estructural que permita conocer el estado real de la estructura e implementar las acciones necesarias para la rehabilitación de la edificación, con el apoyo de personal idóneo, garantizando que se cumplan los requerimientos establecidos en la Ley 400 de 1997 (Decreto 33 de 1998 – Norma Colombiana de Diseño y Construcción Sismo Resistente), de acuerdo con la normatividad vigente para el barrio, para lo cual se deben tramitar los permisos y licencias respectivos.

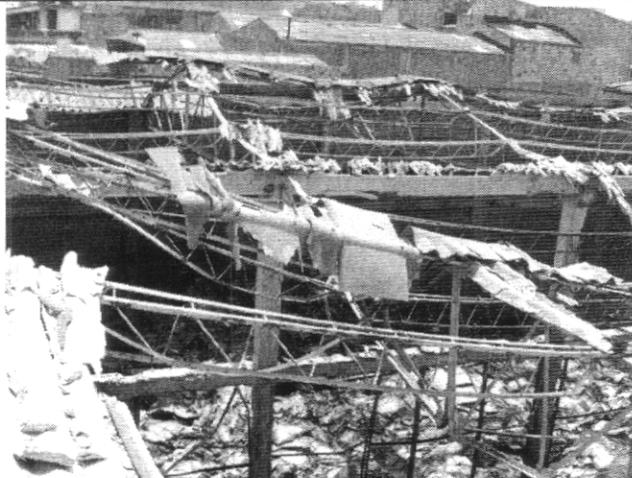
Fotografía 3. Colapso de la cubierta en tejas de asbesto cemento y cercha metálica. Bodega ubicada en la Calle 36 Sur # 71 – 86 (Antigua).

- A la Alcaldía Local de Kennedy desde su competencia, definir el responsable de llevar a cabo la demolición controlada del muro fachada del segundo nivel y de la cercha metálica de la cubierta para garantizar la estabilidad estructural y minimizar el riesgo de colapso, mientras se acometen las acciones de rehabilitación y/o reparación estructural del predio ubicado en la Calle 36 Sur # 71 – 86 (Antigua).

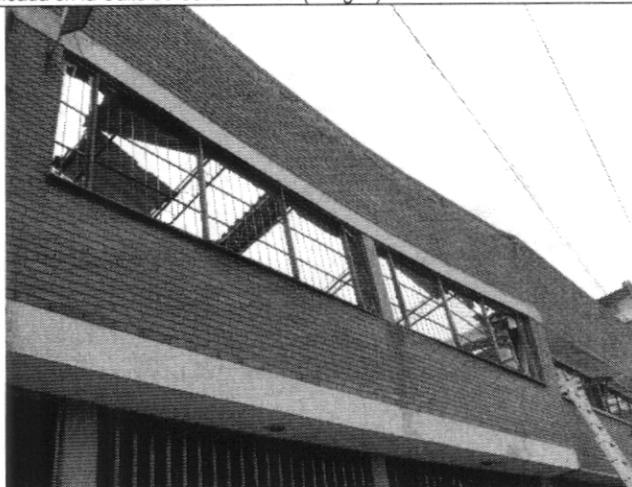
Fotografía 4. Pérdida de verticalidad exagerada del muro del segundo nivel en la fachada de la bodega ubicada en la Calle 36 Sur # 71 – 86 (Antigua).

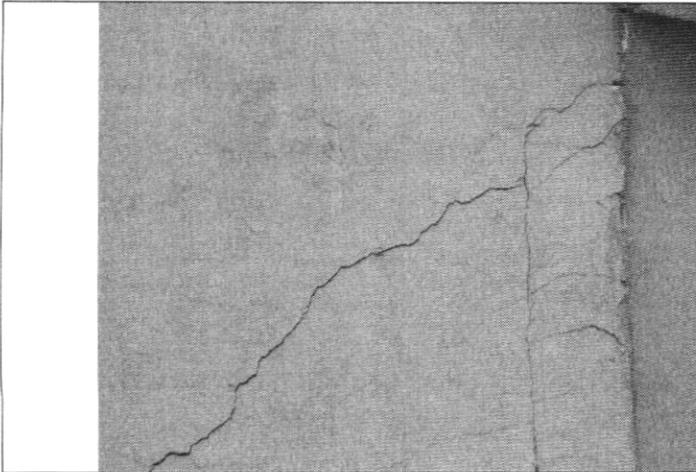
edificación consiste en una estructura de un nivel en mampostería parcialmente confinada con evidentes deficiencias constructivas. Este predio no comparte el muro medianero con el predio incendiado, por lo que el fuego no afectó directamente la pared del taller de metalmecánica. Las altas temperaturas presentadas en los muros de la bodega donde se presentó el incendio, afectaron posiblemente el muro fachada del predio, presentándose una grieta diagonal en el mismo.

Fotografía 5. Grieta del muro fachada del taller ubicado en la Carrera 72 N # 36 - 64 Sur (Nueva).

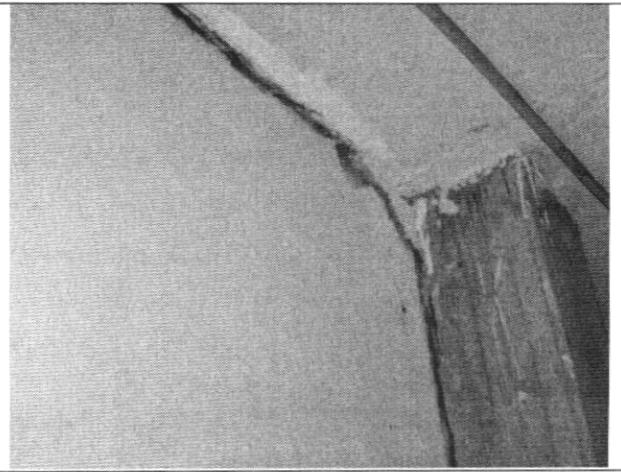
- Predio con nomenclatura Carrera 72 N # 36 – 82 Sur (Nueva): Este predio está ubicado en el costado occidental del predio de la bodega incendiada, consiste en una edificación de 3 niveles en estructura de pórticos. Los dos primeros niveles del predio con una extensión de la estructura del predio incendiado por lo que el muro de separación de los predios es el mismo. En el primer nivel funciona un parqueadero y en el segundo y tercer nivel habita la familia del señor Julio Sánchez. El muro de separación que comparte con el predio incendiado sufrió cierto grado de pandeo, por lo que se presentó una separación del muro respecto a las columnas de la edificación.

Fotografía 6. Daños producidos en el muro de separación del predio ubicado en la Carrera 72 N # 36 - 82 Sur (Nueva).

- Solicitud de restricción parcial de uso del primer y segundo nivel del predio ubicado en la Carrera 72 N # 36-82 en el costado que colinda con el predio incendiado mediante Acta de Restricción No. 002277.
