DIRECCIÓN DE PREVENCIÓN Y ATENCIÓN DE EMERGENCIAS

**DIAGNÓSTICO TÉCNICO No. DI - 3219**  
**SUBDIRECCIÓN DE EMERGENCIAS**  
**COORDINACIÓN DE ASISTENCIA TÉCNICA**  
**EVENTO No. 75504**

Se presentó el colapso parcial del muro fachada del segundo nivel de la vivienda donde habita la señora Nuris del Carmen Ortega y su familia, ubicada en la Calle 27 Sur # 1B - 26 (Nueva) barrio Montebello de la localidad de San Cristóbal. La vivienda consiste en una estructura de dos niveles con 6 metros de frente y 20 metros de fondo, de planta irregular y construcción progresiva, de mampostería parcialmente confinada en el primer nivel y mampostería simple en el segundo nivel, con cubierta de tejas de asbesto cemento sobre entramado de madera. La vivienda en general evidencia deficiencias constructivas.

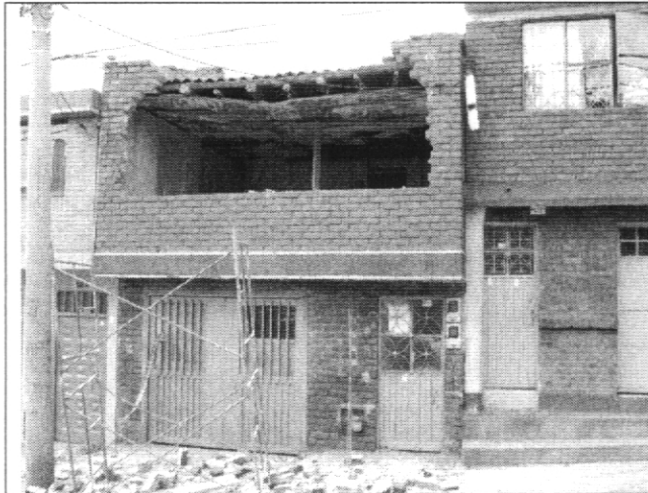
El muro que colapsó es de mampostería simple, en la parte superior soportaba un dintel de concreto de 20 cms, sobre el cual se apoyaba el entramado de madera de la cubierta, transmitiéndose este peso a los ladrillos del muro, sin que estos sean los elementos idóneos para soportar tal sollicitación.

La posible causa del colapso del muro fue la intervención sin control del mismo. En el evento falleció un hombre de 55 años, debido al impacto de los bloques que se desprendieron.

**Fotografía 1.** Vista frontal de la vivienda ubicada en la Calle 27 Sur # 1B - 26 (Nueva). Colapso parcial del muro fachada del segundo nivel.

- A la Alcaldía Local de San Cristóbal desde su competencia, definir el responsable de llevar a cabo las obras respectivas o reparaciones temporales del muro fachada del segundo nivel y de la cubierta que perdió soporte, para garantizar la estabilidad estructural y minimizar el riesgo de colapso, mientras se acometen las acciones de rehabilitación y/o reparación estructural del predio ubicado en la Calle 27 Sur # 1B – 26 (Nueva).

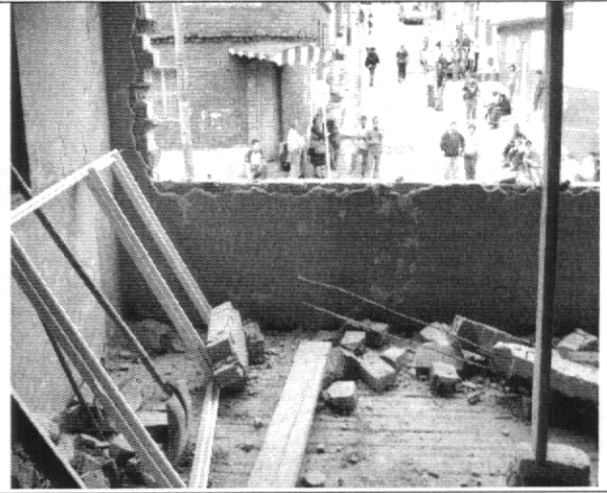
**Fotografía 2.** Interior de la habitación donde colapsó parcialmente el muro fachada. Evidencia de falta de confinamiento de la mampostería. Vivienda ubicada en la Calle 27 Sur # 1B - 26 (Nueva)

- Al responsable del predio ubicado en la Calle 27 Sur # 1B – 26 (Nueva), se le recomienda llevar a cabo un estudio de vulnerabilidad estructural que permita conocer el estado real de la estructura e implementar las acciones necesarias para la rehabilitación de la edificación, con el apoyo de personal idóneo, garantizando que se cumplan los requerimientos establecidos en la Ley 400 de 1997 (Decreto 33 de 1998 – Norma Colombiana de Diseño y Construcción Sismo Resistente), de acuerdo con la normatividad vigente para el barrio, para lo cual se deben tramitar los permisos y licencias respectivos.

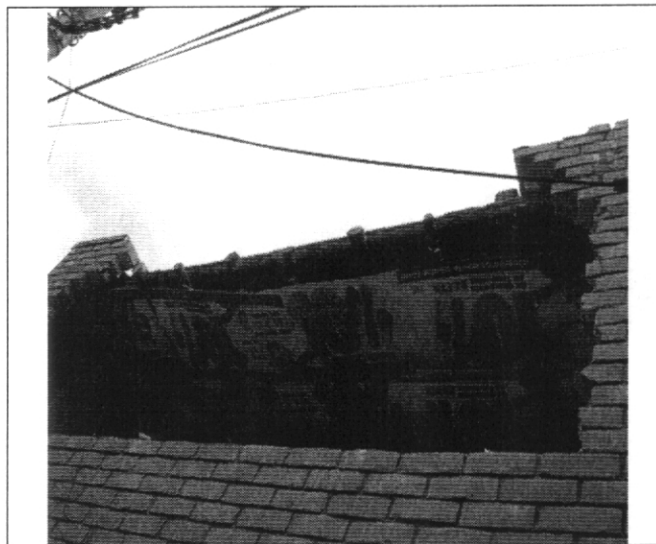
La cubierta de la habitación donde colapsó el muro, perdió parte de su soporte, ya que esta se apoyaba en el dintel que se desplomó.

**Fotografía 3.** Pérdida de apoyo de la cubierta de la habitación donde se presentó el colapso parcial del muro de fachada en el segundo nivel de la vivienda ubicada en la Calle 27 Sur # 1B - 26 (Nueva)
