DIRECCIÓN DE PREVENCIÓN Y ATENCIÓN DE EMERGENCIAS

**DIAGNÓSTICO TÉCNICO No. DI - 3222**  
**SUBDIRECCIÓN DE EMERGENCIAS**  
**COORDINACIÓN DE ASISTENCIA TÉCNICA**  
**EVENTO No. 75537**

DIRECCIÓN:	Carrera 16 # 33 - 18 Sur (Nueva)	ÁREA DIRECTA:	100 M <sup>2</sup>				
BARRIO:	Granjas de San Pablo	POBLACIÓN ATENDIDA:	6				
UPZ:	53 Marco Fidel Suárez	FAMILIAS	1	ADULTOS	3	NIÑOS	3
LOCALIDAD:	18 Rafael Uribe Uribe	PREDIOS EVALUADOS	1

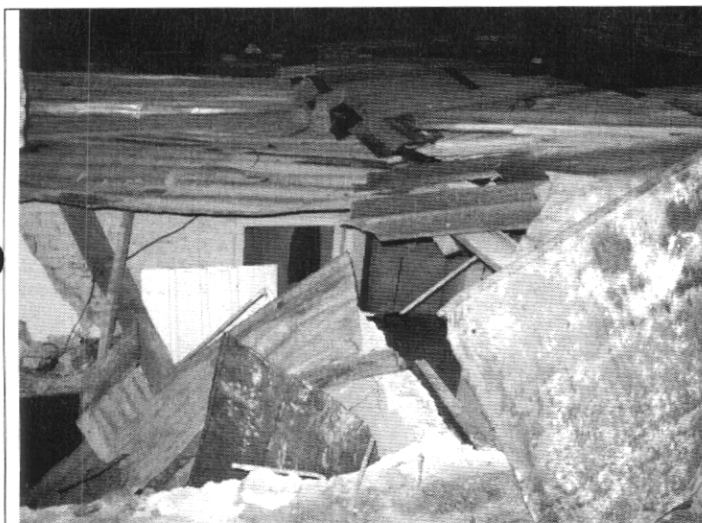
Se presentó la colisión e impacto de un vehículo contra la cubierta de la vivienda ubicada en la Carrera 16 # 33 - 18 Sur (Nueva) donde habita la señora Martha Elena Paredes y su familia. Cabe notar que en el momento de la revisión del evento, el vehículo ya había sido retirado por el personal del Cuerpo Oficial de Bomberos de Bogotá, por lo que no se pudieron establecer las causas de la colisión. El impacto generó el colapso de la cubierta y algunos muros internos de la vivienda.

Fotografía 1. Vista de la cubierta de la vivienda ubicada en la Carrera 16 # 33 - 18 Sur (Nueva).

- Mantener evacuada de manera preventiva la vivienda ubicada en la Carrera 16 # 33 - 18 Sur (Nueva), hasta tanto se lleven a cabo las reparaciones respectivas en la estructura y la cubierta de la edificación, garantizando la habitabilidad y estabilidad estructural de la misma.

- Al responsable de la situación de emergencia en el predio ubicado en la Carrera 16 # 33 - 18 Sur (Nueva), se le recomienda realizar un estudio de vulnerabilidad estructural que permita conocer el estado de la estructura e implementar las acciones necesarias para la rehabilitación de la edificación, con el apoyo de personal idóneo, garantizando que se cumplan los requerimientos establecidos en la Ley 400 de 1998 (Decreto 33 de 1998 – Norma Colombiana de Diseño y Construcción Sismo Resistente), de acuerdo con la normatividad vigente para el barrio, para lo cual se deben tramitar los permisos y licencias respectivos.

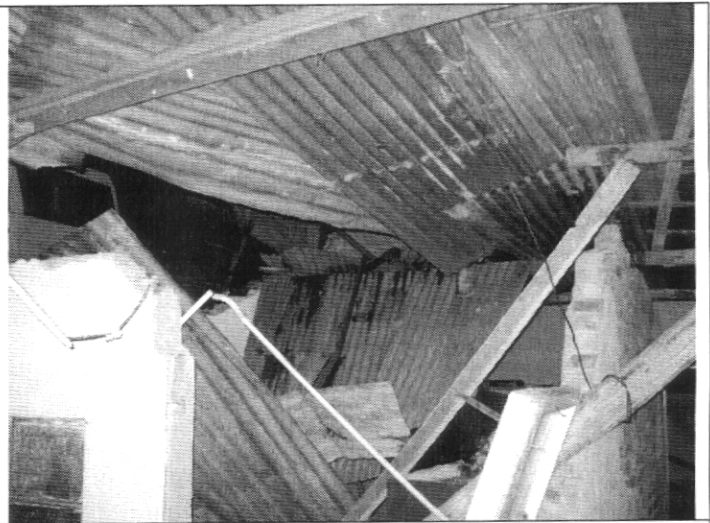
Fotografía 2. Interior de la vivienda ubicada en la Carrera 16 # 33 - 18 Sur (Nueva), donde colapsó la cubierta y algunos muros de la misma.

- La cubierta y algunos muros de la vivienda ubicada en la Carrera 16 # 33 - 18 Sur (Nueva) colapsaron ante la colisión del vehículo, por lo que la habitabilidad del predio se encuentra comprometida en la actualidad.
