DIRECCIÓN DE PREVENCIÓN Y ATENCIÓN DE EMERGENCIAS

**DIAGNÓSTICO TÉCNICO No. DI - 3223**  
**SUBDIRECCIÓN DE EMERGENCIAS**  
**COORDINACIÓN DE ASISTENCIA TÉCNICA**  
**EVENTO No. 76045**

DIRECCIÓN:	Calle 27 # 32A - 27	ÁREA DIRECTA:	200 M <sup>2</sup>				
BARRIO:	Acevedo Tejada	POBLACIÓN ATENDIDA:	6				
UPZ:	107 Quinta Paredes	FAMILIAS	1	ADULTOS	5	NIÑOS	---
LOCALIDAD:	13 Teusaquillo	PREDIOS EVALUADOS	1

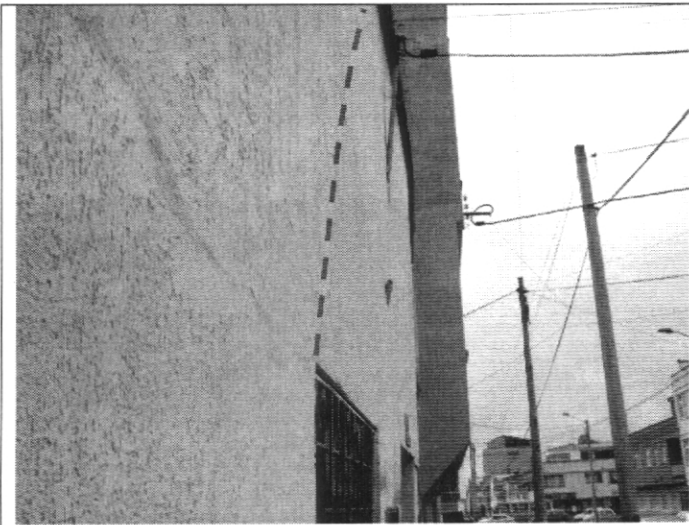
La posible causa del desplome del muro es la falta de confinamiento de la mampostería y la falta de vigas de amarre en dirección transversal al muro.

El muro fachada del predio de la referencia presenta posibilidad de colapso en la actualidad, por lo que la estabilidad y funcionalidad del predio se encuentran comprometidas.

**Fotografía 1.** Pérdida de verticalidad del muro fachada del predio ubicado en la Calle 27 # 32A - 27.

- Mantener evacuado de manera preventiva el predio ubicado en la Calle 27 # 32A - 27, hasta tanto se garanticen las condiciones de estabilidad de la estructura en general.

- A la Alcaldía Local de Teusaquillo, adelantar en el menor tiempo posible, las acciones necesarias dentro de su competencia, para establecer el responsable y/o responsables que deben llevar a cabo la demolición controlada del muro fachada del predio ubicado en la Calle 27 # 32A - 27, asesorados por personal idóneo para dicha labor.

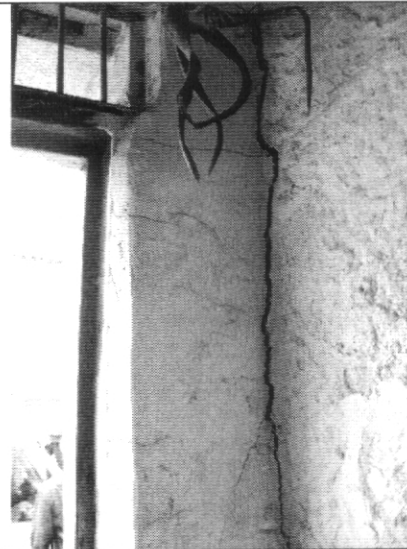
**Fotografía 2.** Separación del muro respecto a los muros transversales.

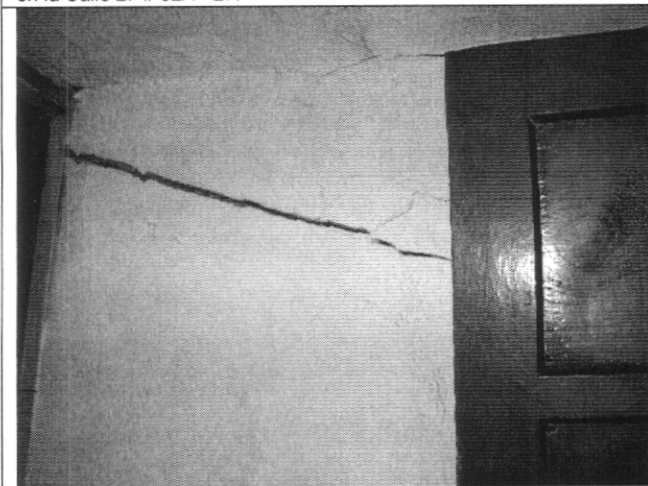
**Fotografía 3.** Grieta en el interior del muro fachada del predio de la referencia, evidencia de posibilidad de colapso en el corto plazo.

- El muro fachada del predio ubicado en Calle 27 # 32A - 27 presenta posibilidad de colapso en el corto plazo, por lo que la estabilidad estructural y la funcionalidad del predio se encuentran comprometidas.

- Al responsable del predio ubicado en la Calle 27 # 32A - 27, se le recomienda llevar a cabo una evaluación estructural que permita conocer el estado de la estructura e implementar las acciones necesarias para la rehabilitación de la edificación, con el apoyo de personal idóneo, garantizando que se cumplan los requerimientos

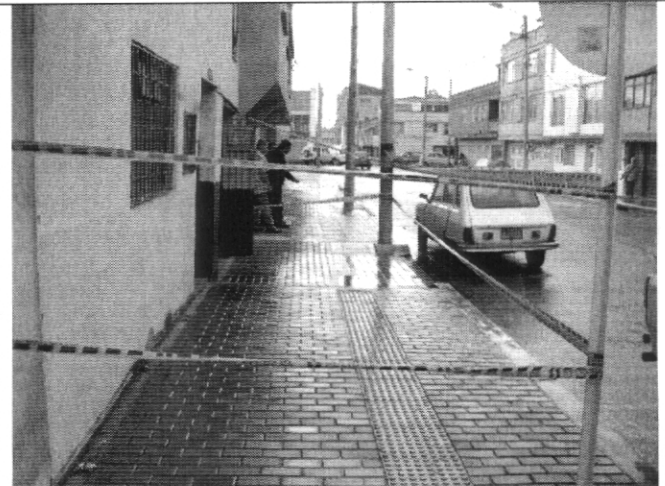
**Fotografía 4.** Señalización preventiva del paso peatonal al frente del predio ubicado en la Calle 27 # 32A - 27.
