DIRECCIÓN DE PREVENCIÓN Y ATENCIÓN DE EMERGENCIAS

**DIAGNÓSTICO TÉCNICO No. DI - 3225**  
**COORDINACIÓN DE EMERGENCIAS**  
**(Evento No. 74143)**

DIRECCIÓN:	Calle 30 Bis Sur entre Carrera 6 Este y Carrera 7 Este	ÁREA DIRECTA:	60 m <sup>2</sup>		
BARRIO:	Santa Inés	POBLACIÓN ATENDIDA:	13		
UPZ:	32 San Blas	FAMILIAS	3	ADULTOS	8
LOCALIDAD:	4 San Cristóbal	PREDIOS EVALUADOS	3	NINOS	5

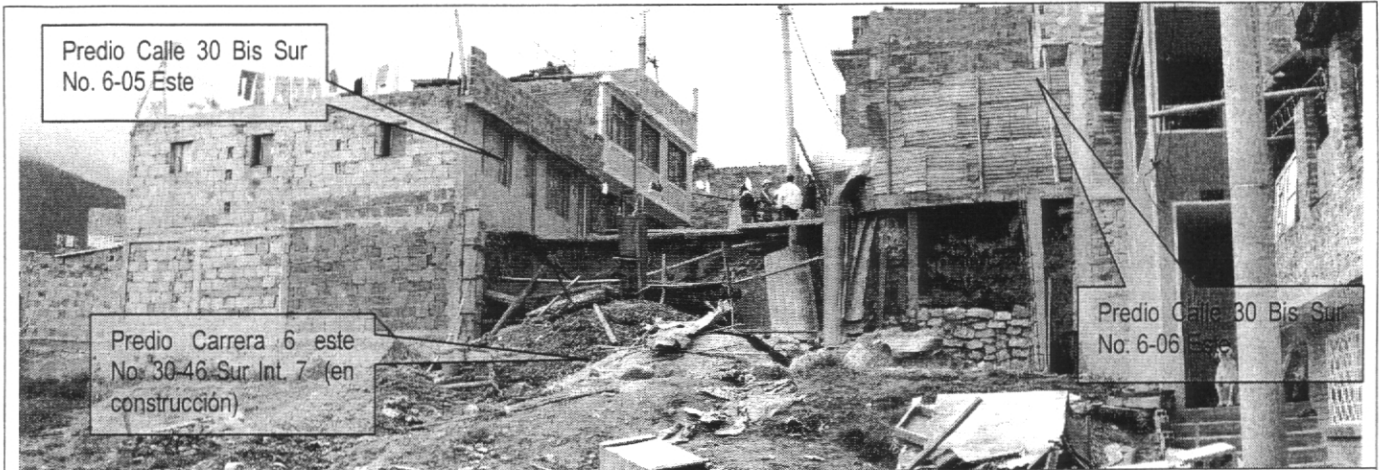
Se presentó un desprendimiento de suelo en un talud de corte de 3m de altura y 10m de longitud aproximadamente, realizado para el emplazamiento de una edificación en el predio localizado en la Carrera 6 Este No. 30-46 Sur Int. 7. El talud de corte esta conformado por rellenos antrópicos correspondientes a la estructura de pavimento de la calzada vial y peatonal de la Calle 30 Bis Sur y por suelos de depósitos de ladera. El volumen movilizado por el proceso de inestabilidad involucró 5m<sup>3</sup> y provocó el colapso de un sumidero para la intercepción de aguas de escorrentía y un sector de la estructura vial y peatonal de la Calle 30 Bis Sur entre Carrera 6 Este y Carrera 7 Este. Adicionalmente se generó la afectación sobre los predios que se relacionan a continuación:

Entre las posibles causas que generaron el desconfinamiento de la estructura vial y la afectación en las viviendas relacionadas anteriormente se encuentran la realización de un talud de corte de manera antitécnica en el predio de la Carrera 6 este No. 30-46 Int. 7 (dirección suministrada por la comunidad) en el que actualmente se adelanta la construcción de una edificación, la falta de estructuras de confinamiento y estabilización temporal del talud de corte y el inadecuado manejo de las aguas de escorrentía superficial y subsuperficial.

**Fotografía 1.** Vista general del desprendimiento de suelo en talud de corte, de los predios afectados de la Calle 30 Bis Sur No. 6-05 Este, Calle 30 Bis Sur No. 6-06 Este y del predio en construcción de la Carrera 6 este No. 30-46 sur.

- A los responsables del predio de la Carrera 6 este No. 30-46 Int. 7; donde actualmente se adelanta la construcción de una edificación, implementar de manera inmediata las obras de protección geotécnica temporal, las cuales debe contar con un sistema de drenaje para la evacuación de las aguas superficiales y subsuperficiales, con el fin de garantizar la estabilidad del mismo, de la infraestructura vial y peatonal de la Calle 30 Bis Sur y de las viviendas de la Calle 30 Bis Sur No. 6-05 Este y Calle 30 Bis Sur No. 6-06 Este.

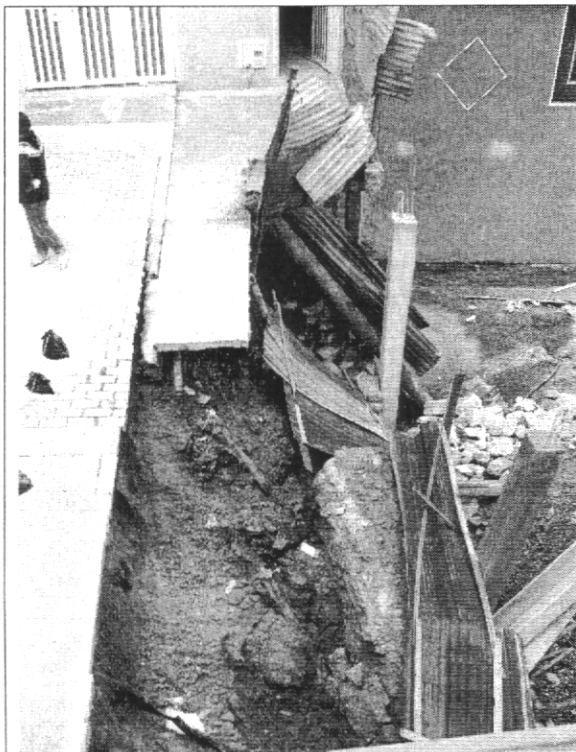
Vivienda de dos (2) niveles construida en mampostería parcialmente confinada en la que se evidencian algunas deficiencias constructivas. El desprendimiento de suelo en el talud de corte provocó la pérdida de suelo de cimentación del primer nivel y generó fisuramientos leves.

**Fotografía 2.** Vista superior del desprendimiento de suelo en talud de corte. Nótese la afectación de la infraestructura vial y peatonal y del acceso al predio de la Calle 30 Bis Sur No. 6-06 Este.

SI	X	NO	CUAL?
			Colapso de un área aproximada de 60m <sup>2</sup> correspondiente a infraestructura vial, peatonal y de un sumidero para la intercepción de aguas de escorrentía de la Calle 30 Bis Sur entre Carrera 6 Este y Carrera 7 Este.

- Mantener la restricción parcial de uso del sector vial y peatonal afectado por el desprendimiento de suelo de la Calle 30 Bis entre Carrera 6 este y Carrera 7 Este, hasta tanto se implementen las medidas de estabilización del talud de corte del predio de la Carrera 6 Este No. 30-46 Sur Int. 7.

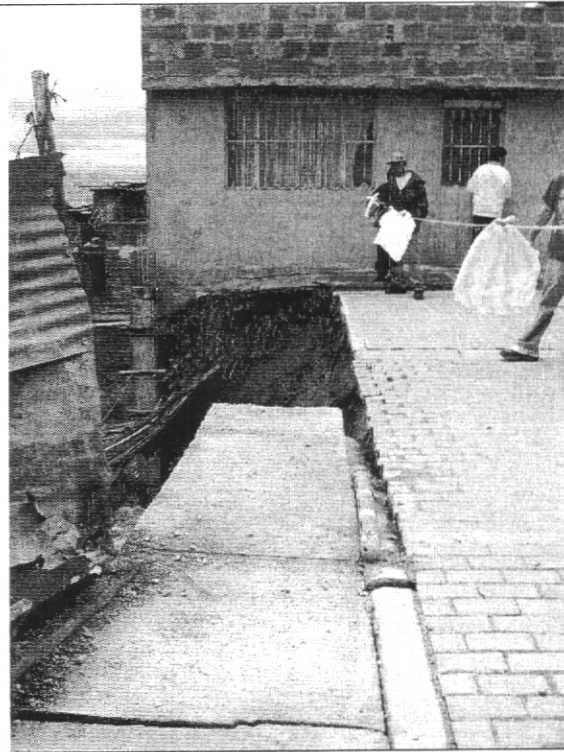
Vivienda de dos (2) niveles construida en mampostería parcialmente confinada en la que se evidencian deficiencias constructivas relacionadas con la falta de continuidad y confinamiento de los elementos estructurales. Durante la visita se observaron fisuramientos en muros de mampostería y placas aéreas de concreto debidos posiblemente al proceso de inestabilidad en el talud de corte y al desconfinamiento de la estructura.

**Fotografía 3.** Vista del colapso parcial de la infraestructura peatonal y de la afectación sobre la vivienda de la Calle 30 Bis sur No. 6-05 Este.
