DIRECCIÓN DE PREVENCIÓN Y ATENCIÓN DE EMERGENCIAS

DIAGNÓSTICO TÉCNICO No. DI-3228
SUBDIRECCIÓN DE EMERGENCIAS
COORDINACIÓN DE ASISTENCIA TÉCNICA
EVENTO No. 74285

ATENDIÓ: ALEJANDRO HERNÁN PINO BRAVO				REPORTÓ	
COE:	<u>25</u>	MOVIL:	<u>4</u>	<u>Comunidad</u>	
FECHA:	<u>3 de mayo de 2007</u>	HORA:	<u>09:00</u>		
DIRECCIÓN:	<u>Carrera 12 No. 48C-28 Sur</u> <u>Carrera 11C No. 48C-29 Sur</u>	ÁREA DIRECTA:	<u>150 m²</u>		
BARRIO:	<u>Villas del Recuerdo</u>	POBLACIÓN ATENDIDA:	<u>10</u>		
UPZ:	<u>54 Marruecos</u>	FAMILIAS:	<u>2</u>	ADULTOS:	<u>4</u>
LOCALIDAD:	<u>18 Rafael Uribe Uribe</u>	PREDIOS EVALUADOS	<u>2</u>	NIÑOS:	<u>6</u>

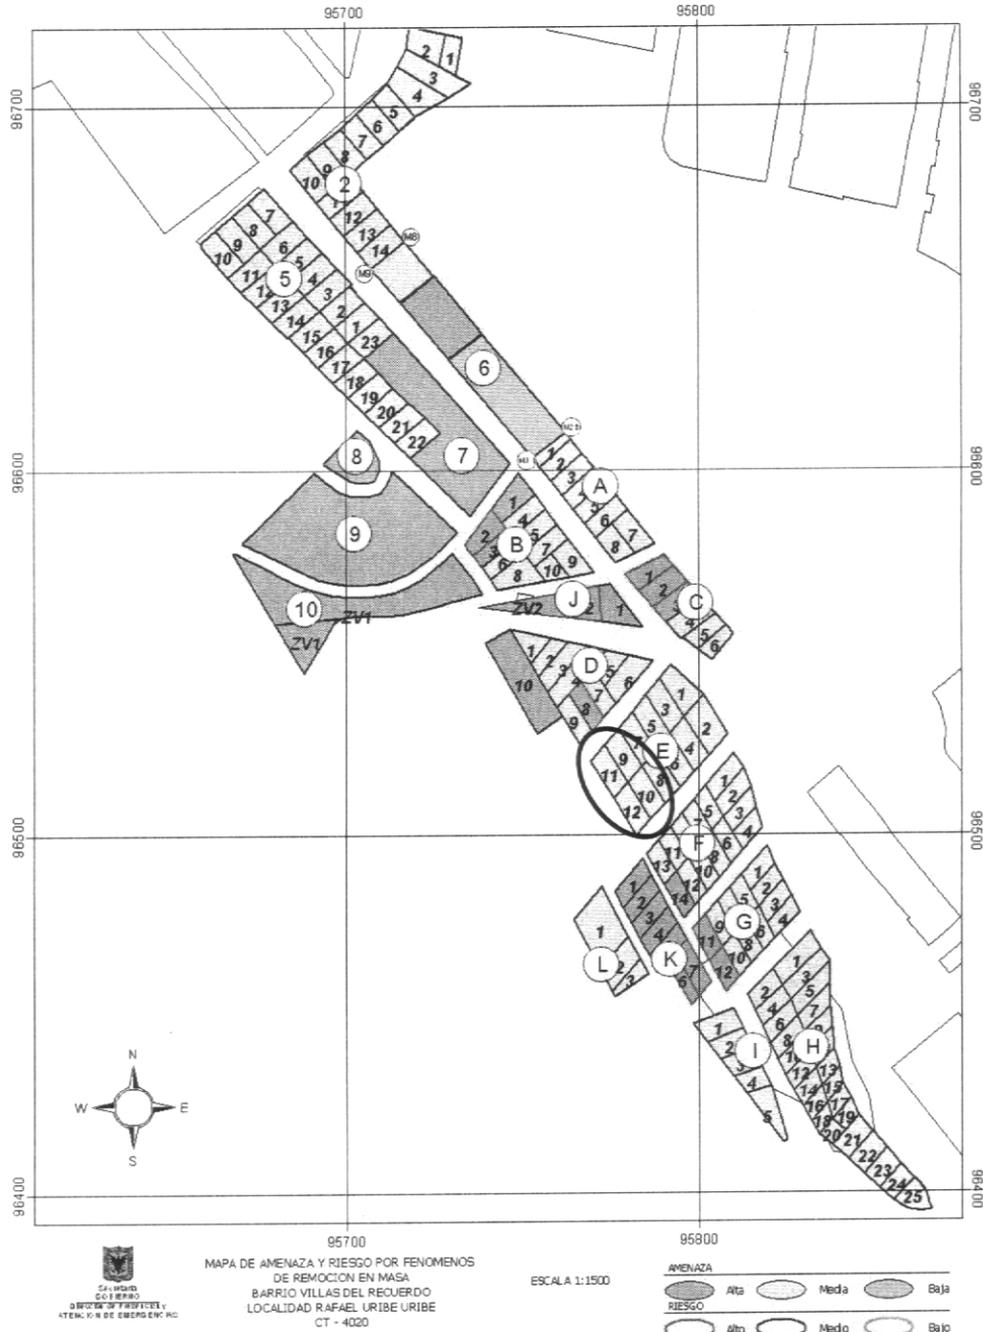
De acuerdo con el concepto CT-4020, el sector evaluado, localizado a la altura de la Carrera 12 con Calle 48C Sur, se encuentra en la manzana E del barrio, correspondiente a los lotes 9 y 10 y se localiza en una zona de amenaza media y riesgo medio por fenómenos de remoción en masa (ver figura 1). De acuerdo con este concepto, el sector correspondería con una zona que presenta modelado morfodinámico relacionado principalmente con la actividad antrópica y la acción del agua, en el que se desarrollaron actividades mineras sin consideraciones técnicas adecuadas para la extracción de materiales para la industria de la construcción, ocasionando efectos ambientales negativos entre los cuales se encuentran la generación de taludes inestables, considerando que al abandonar las explotaciones no se implementaron obras para la recuperación morfológica y ambiental de los sectores intervenidos.

Figura 1. Mapa de Zonificación de Amenaza y Riesgo barrio Villas del Recuerdo (tomada del Concepto Técnico de Riesgo No. CT-4020). Se encierra la zona evaluada. Los predios 11 y 12 de la manzana E corresponden al edificio identificado con las nomenclaturas Carrera 11C No. 48C-33 Sur y Carrera 12 No. 48C-30 Sur

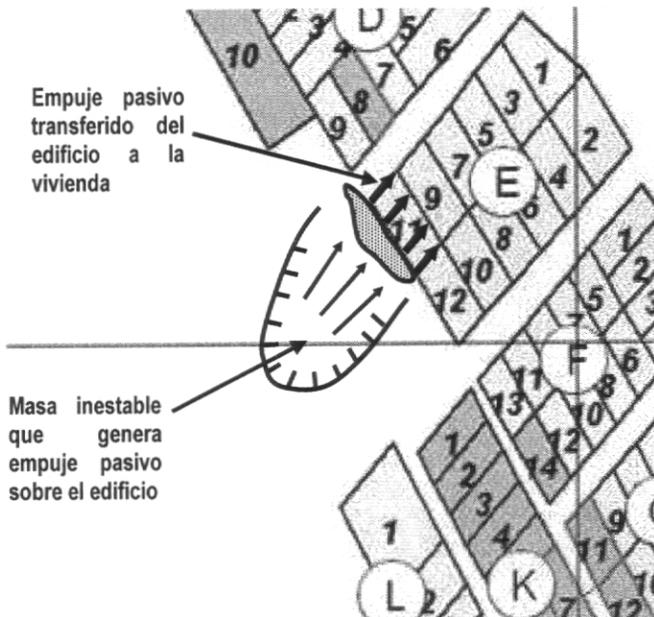
Si continua el avance retrogresivo y/o progresivo en el proceso de remoción del talud de la Carrera 12 con Calle 48C Sur, se presentará posiblemente un incremento de la masa inestabilizada, con el consecuente aumento del empuje pasivo que en la actualidad está soportando la estructural abandonada del edificio de la Carrera 11C No. 48C-33 Sur y Carrera 12 No. 48C-30 Sur y que se transfiere a la vivienda colindante identificada con la nomenclatura Carrera 12 No. 48C-28 Sur; cuya estructura no es apropiada para soportar dicho empuje, pudiéndose deteriorar las condiciones de estabilidad estructural de la vivienda afectada y siendo posible que se genere colapso de algunos sus muros colindantes con el edificio, comprometiendo su habitabilidad y funcionalidad en el corto plazo.

Figura 2. Localización en el sector del fenómeno de inestabilidad y representación esquemática del empuje pasivo transferido del edificio correspondiente al predio 11 de la manzana E, identificado con la nomenclatura Carrera 11C No. 48C-33 Sur hacia la vivienda (Con base en la figura 1)

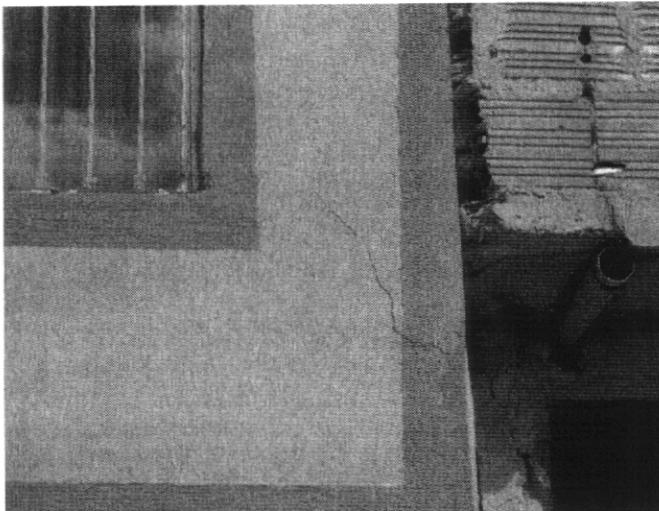
Se presenta deterioro estructural de la vivienda localizada en la Carrera 12 No. 48C-28 Sur (lote 9, manzana E), donde habita el señor José Ariza y su familia, representado en el agrietamiento de hasta 2 cm de abertura en algunos de los muros interiores y exteriores o de fachada de la misma, la cual se compone de dos niveles con sistema estructural en mampostería parcialmente confinada. Las grietas se observan principalmente en los muros colindantes con el edificio de tres niveles identificado con la nomenclatura Carrera 12 No. 48C-30 Sur, el cual como se mencionó en los antecedentes, ya se encuentra evacuado y en la actualidad está deshabitado; pudiendo asociarla al incremento del empuje pasivo que transfiere el edificio a la vivienda, considerando que dicha edificación actualmente se encuentra en contacto con el material inestabilizado del fenómeno de remoción existente en el sector en su costado sur-occidental. (Ver fotografías 1, 2, 3 y 4).

Fotografía 1. Grietas de la fachada del segundo nivel de la vivienda de la Carrera 12 No. 48C-28 Sur. Esta parte de la vivienda queda colindante del edificio evacuado. El detalle del interior se observa en la fotografía 3

- La vivienda ubicada en la Carrera 12 No. 48C-28 Sur, barrio Villas del Recuerdo de la localidad Rafael Uribe Uribe, está siendo afectada por el deterioro progresivo de su estructura originado por la transferencia del empuje pasivo desde el edificio aledaño el cual está en contacto con la masa inestabilizada del fenómeno de remoción existente en la zona, por lo que se considera que en el corto plazo está comprometida su habitabilidad y funcionalidad.

- Evacuar e incluir con prioridad técnica uno (1) en el Programa de Reasentamiento de Familias Ubicadas en Zona de Alto Riesgo No Mitigable, el predio ubicado en la Carrera 12 No. 48C-28 Sur, donde habita la familia del señor José Ariza.

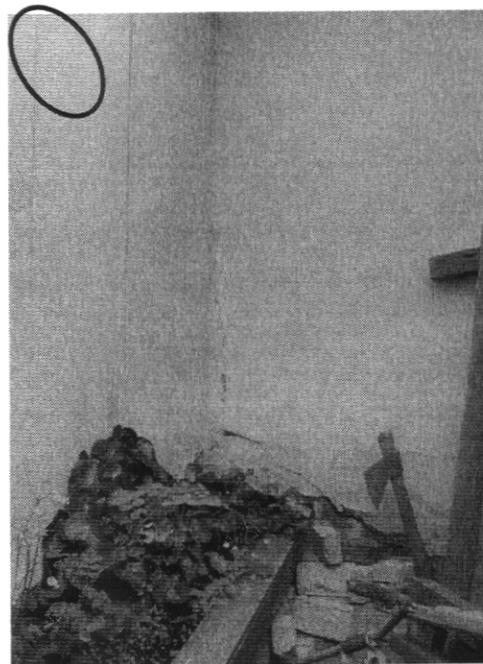
Fotografía 2. Grietas del primer nivel de la vivienda de la Carrera 12 No. 48C-28 Sur. El muro colinda con el edificio evacuado

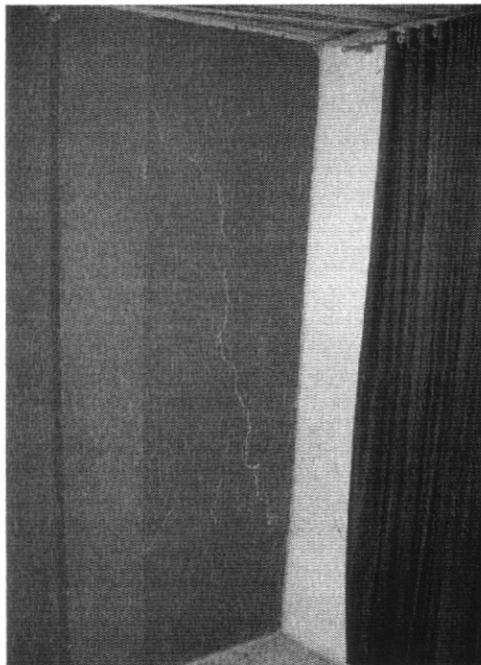
Fotografía 3. Detalle de la continuidad de las grietas mostradas en la fotografía 1 en el segundo nivel de la vivienda de la Carrera 12 No. 48C-28 Sur

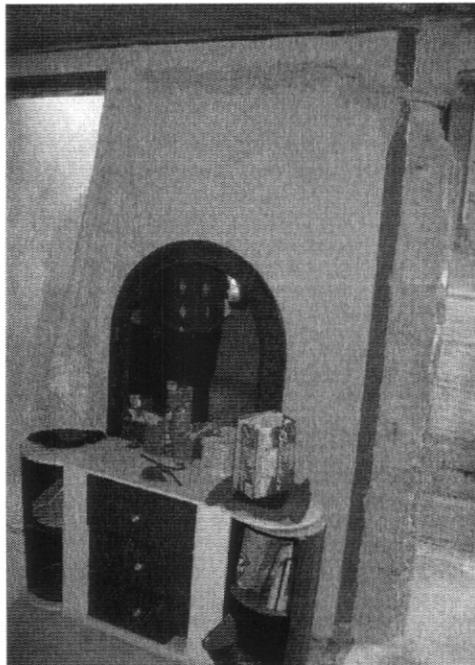
Fotografía 4. Grietas en un muro exterior del segundo nivel de la vivienda de la Carrera 12 No. 48C-28 Sur. Este muro no es colindante con el edificio

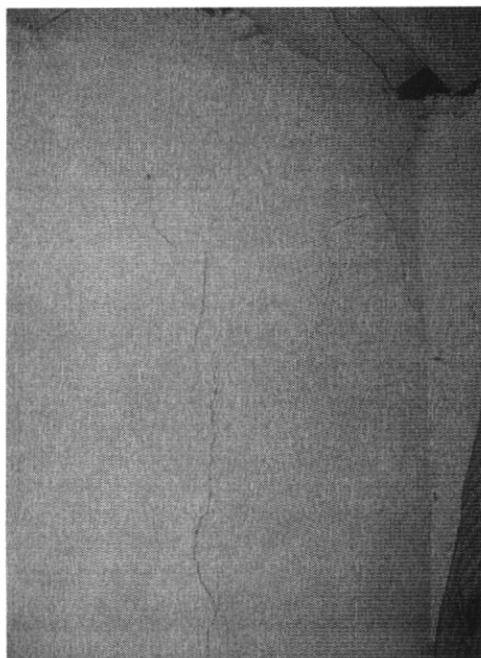
Por otra parte, en la vivienda en mampostería parcialmente confinada localizada en la Carrera 11C No. 48C-29 Sur (lote 10, manzana E), donde habita la señora Olga Aleida Torres Barrantes y su familia, se observa fisuramiento y agrietamiento de hasta 0,5 cm de espesor en los muros de la habitación posterior derecha, esta colinda con el edificio identificado con las nomenclaturas Carrera 11C No. 48C-33 Sur y Carrera 12 No. 48C-30 Sur. Estos procesos pueden asociarse a las deficiencias constructivas que presenta la vivienda y una posible transferencia del empuje pasivo descrito, desde el edificio, lo cual no se puede establecer por medio de la inspección visual, dado que hacia este sector no hay material deslizado empujando el edificio.

Fotografía 5. Grietas y fisuras que se presentan en los muros de la habitación posterior derecha de la vivienda ubicada en la Carrera 11C No. 48C-29 Sur

- La vivienda ubicada en la Carrera 11C No. 48C-29 Sur, barrio Villas del Recuerdo de la localidad Rafael Uribe Uribe, está siendo afectada por fisuramiento y agrietamiento de poco espesor en los muros de su habitación posterior derecha, asociado con las deficiencias contractivas que la misma presenta, considerándose que la habitabilidad y la funcionalidad de este espacio se encuentra comprometida en el corto plazo.

- Mantener la restricción de uso de la habitación posterior derecha de la vivienda ubicada en la Carrera 11C No. 48C-29 Sur, por parte de los habitantes y/o responsables de la misma, hasta que se reestablezcan las condiciones de estabilidad estructural de la vivienda.

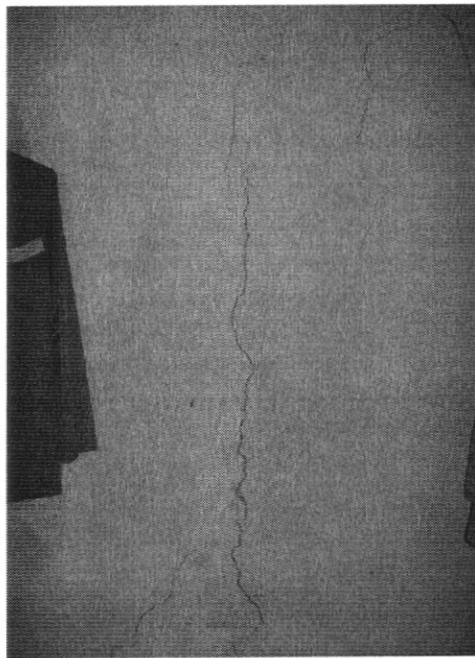
Fotografía 6. Otra vista de las grietas y fisuras que se presentan en los muros de la habitación posterior derecha de la vivienda ubicada en la Carrera 11C No. 48C-29 Sur
