DIRECCIÓN DE PREVENCIÓN Y ATENCIÓN DE EMERGENCIAS

**DIAGNÓSTICO TÉCNICO No. DI - 3296**  
**SUBDIRECCIÓN DE EMERGENCIAS**  
**COORDINACIÓN DE ASISTENCIA TÉCNICA**  
**EVENTO No. 78801**

| <b>DIRECCIÓN:</b> | Km 1+350 Vía La Calera costado oriental | <b>ÁREA DIRECTA:</b> | 240m <sup>2</sup> | | |

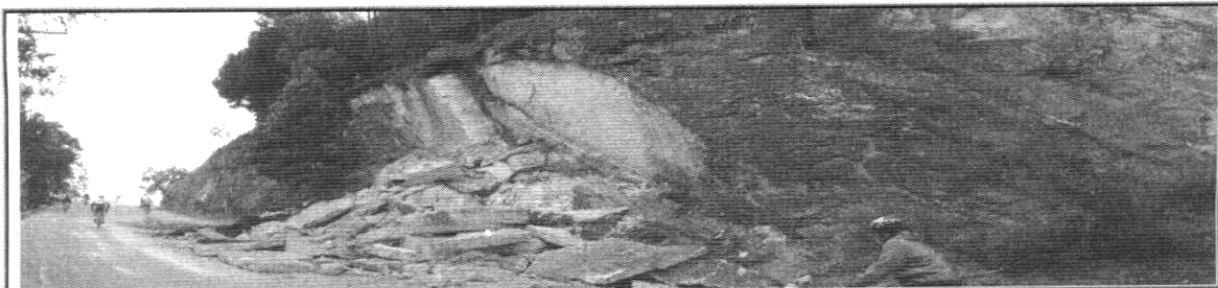
Se presentó el volcamiento de bloques de arenisca pertenecientes al talud de corte vial ubicado en la Vía al Municipio de La Calera a la altura del Km 1+350 en el costado oriental de dicha vía. El talud en comento tiene una longitud de aproximadamente 60m con una altura cercana a los 10m el cual se encuentra en contrapendiente estructural. Dicho desprendimiento de material ocasionó la obstrucción de la calzada en sentido Bogotá – La Calera de la vía en comento, debido a la disposición sobre la misma, de un volumen de aproximadamente 60m<sup>3</sup> de material conformado por bloques cuyos tamaños oscilan entre los 0.40m<sup>3</sup> y los 3m<sup>3</sup>.

Foto 1. Vista general volcamiento de estrato de roca a la altura del Km 1+350 en la vía al Municipio de La Calera, calzada costado oriental, sentido Bogotá - La Calera.

- A la Alcaldía Local de Chapinero y a la Dirección Técnica de Malla Vial del Instituto de Desarrollo Urbano – IDU, desde su competencia, llevar a cabo acciones tendientes para la protección y estabilización del talud del costado oriental de la vía al Municipio de la Calera, a la altura del Km 1+350 en el sector ubicado entre el Restaurante Tramonti y El Mirador de La Paloma.
- Adicionalmente a la Alcaldía Local de Chapinero, a la Dirección Técnica de Malla Vial del Instituto de Desarrollo Urbano – IDU y a la comunidad del sector vía al Municipio de La Calera a la altura del Km 1+350, realizar un seguimiento permanente de las condiciones de estabilidad del talud de corte evaluado y del terreno en general e informar a esta entidad si se presentan cambios importantes que alteren o modifiquen su estabilidad.

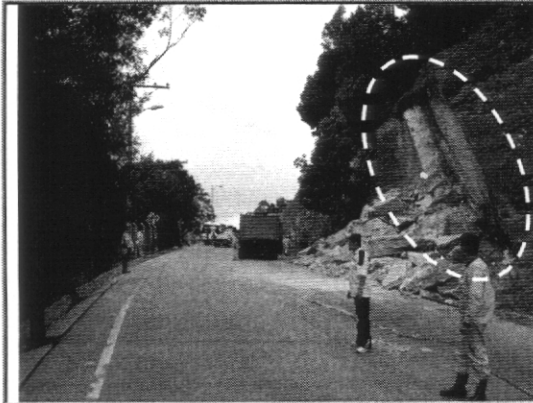
- Las condiciones del talud, dado que se encuentra en contrapendiente estructural, lo cual es evidenciado por la presencia de escalonamientos entre los diferentes estratos presentes en el maciso rocoso, disposición que potencializa el volcamiento de bloques inestables de roca; dicho volcamiento de rocas constituye un mecanismo de falla típico de taludes conformados por rocas sedimentarias en contrapendiente estructural.
- El alto grado de diaclasamiento y/o fracturamiento del maciso rocoso.
- La falta de estructuras de contención y/o medidas de estabilización en el talud de corte realizado para la construcción de la vía al Municipio de La Calera.

Foto 2. Evidencia contrapendiente estructural

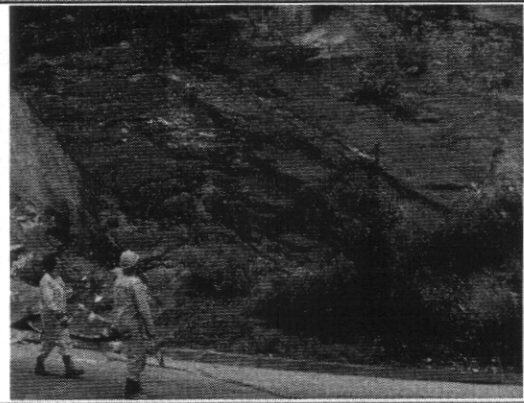
Foto 3. Alto grado de diaclasamiento del maciso rocoso

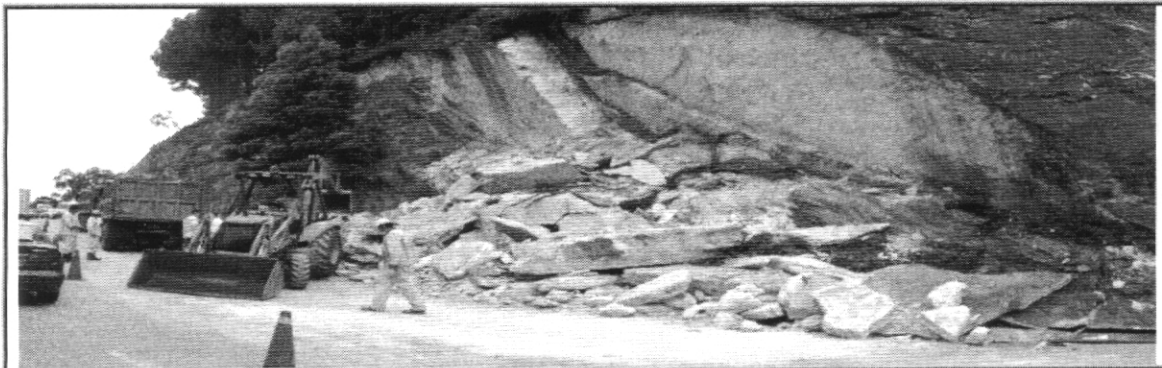
Foto 4. Trabajos de retiro de material presente en la calzada oriental de la vía.

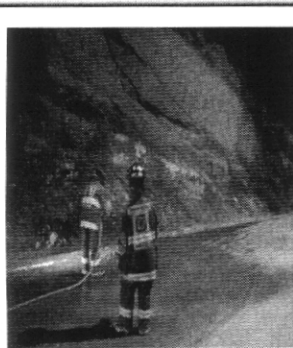
Foto 5. Limpieza final de la vía por parte del Cuerpo de Bomberos.

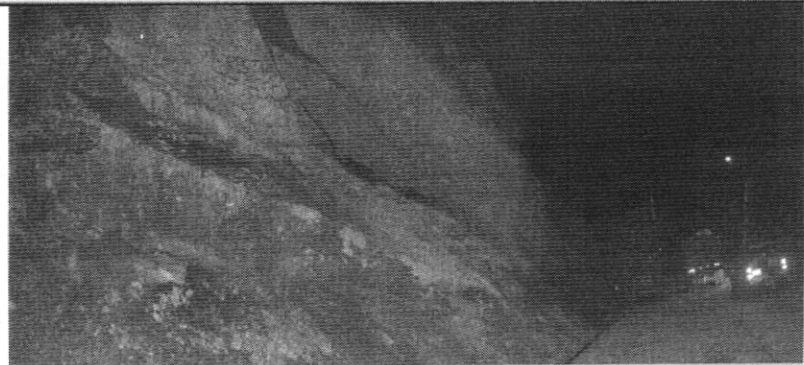
Foto 6. Estado final de la vía después del retiro de los bloques y limpieza de la misma, restablecimiento del 100% de la transitabilidad.
