DIRECCIÓN DE PREVENCIÓN Y ATENCIÓN DE EMERGENCIAS

DIAGNÓSTICO TÉCNICO No. DI-3298
SUBDIRECCIÓN DE EMERGENCIAS
COORDINACIÓN DE ASISTENCIA TÉCNICA
EVENTO No. 78083

DIRECCIÓN:	Calle 84 C Sur # 7 - 14 Este	ÁREA DIRECTA:	0.5 Ha		
BARRIO:	Casa Loma	POBLACIÓN ATENDIDA:	4		
UPZ:	59 Alfonso López	FAMILIAS	1	ADULTOS	4
LOCALIDAD:	5 Usme	PREDIOS EVALUADOS	1	NIÑOS	---

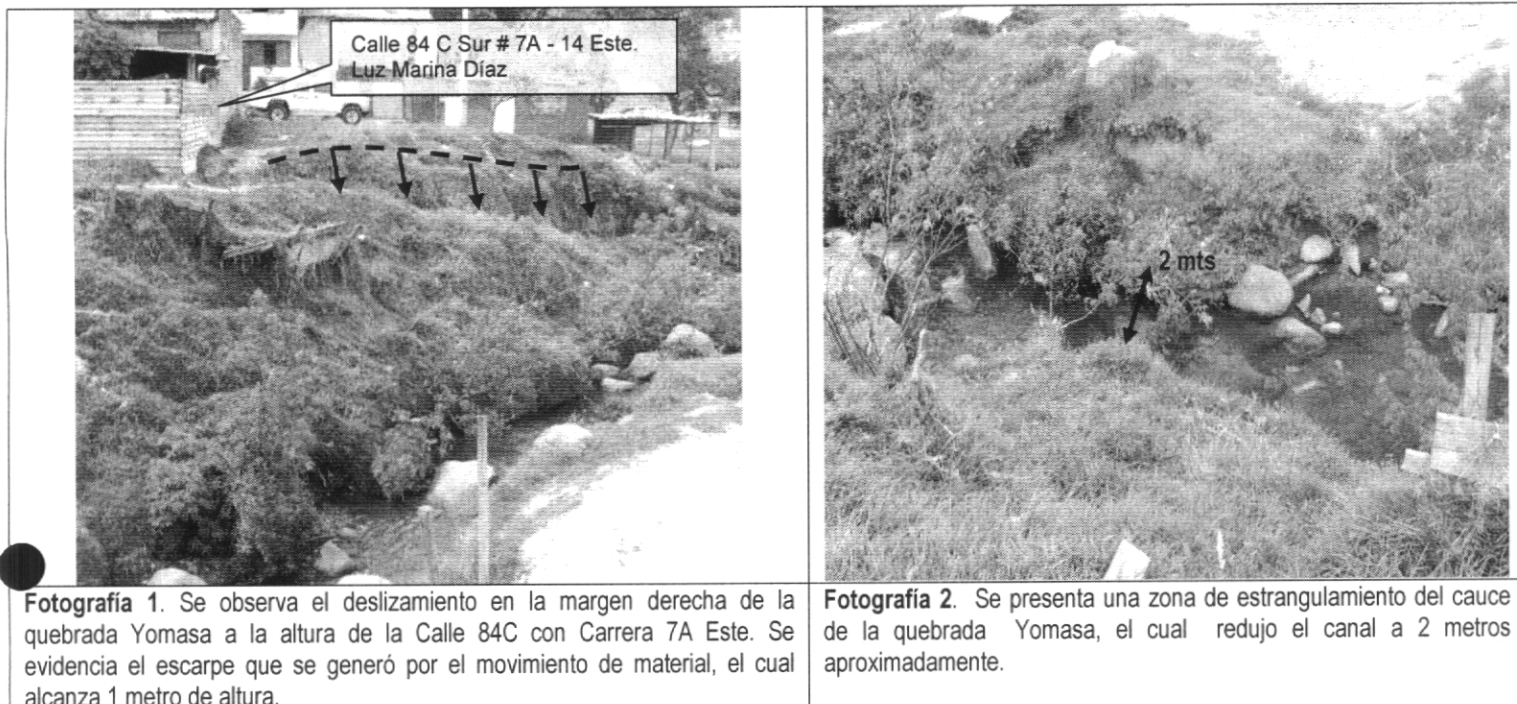
Se presenta el deslizamiento traslacional de un material de relleno localizado en un talud de 8 metros de altura y 60° de inclinación en una longitud de 20 metros aproximadamente, en la margen derecha de la quebrada Yomasa a la altura de la Calle 84 C Sur con Carrera 7A Este del barrio Casa Loma, (Ver Fotografía 1). Debido al movimiento se generó un escarpe, el cual alcanza 1 metro de altura. El deslizamiento involucró 80m³ de material aproximadamente, de los cuales cerca de 10 m³ se depositaron en la quebrada, lo que causó el estrangulamiento del cauce de la misma, reduciendo la distancia entre orillas a 2.0 metros aproximadamente (Ver Fotografía 2).

- A la Alcaldía Local de Usme y a la Empresa de Acueducto y Alcantarillado de Bogotá- E.A.A.B., desde su competencia, evaluar la posibilidad de implementar las medidas de estabilización pertinentes en el sector afectado de la margen derecha a la altura de la Calle 84 C Sur con Carrera 7A Este, con el fin de garantizar la estabilidad de la margen de la Quebrada Yomasa.
