DIRECCIÓN DE PREVENCIÓN Y ATENCIÓN DE EMERGENCIAS

DIAGNÓSTICO TÉCNICO No. DI - 3300
COORDINACIÓN DE EMERGENCIAS
(Evento No. 71083)

DIRECCIÓN:	Carrera 46 No. 167-61	ÁREA DIRECTA:	60 m ²				
BARRIO:	Granada Norte	POBLACIÓN ATENDIDA:	8				
UPZ:	18 Britalia	FAMILIAS	1	ADULTOS	4	NIÑOS	4
LOCALIDAD:	11 Suba	PREDIOS EVALUADOS	1

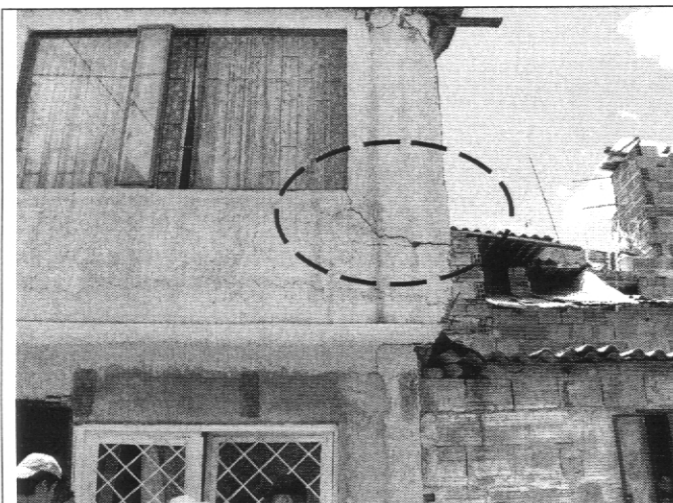
Fotografía 1. Detalle del agrietamiento del muro de fachada del segundo nivel posiblemente debido a la deflexión de la placa de entepiso y al impacto dinámico generado por el vehículo.

De continuar con el aumento en la deflexión del voladizo de la placa de entepiso y con los agrietamientos en el muro de fachada del segundo nivel, es posible que se pueda comprometer parcialmente en el corto plazo la habitabilidad de la vivienda de la Carrera 46 No. 167-61

- Al responsable del predio evaluado realizar de manera inmediata el apuntalamiento del voladizo de la losa de entepiso y mantener dicho apuntalamiento hasta tanto se realice la reparación respectiva que garanticen las condiciones de estabilidad estructural de la vivienda

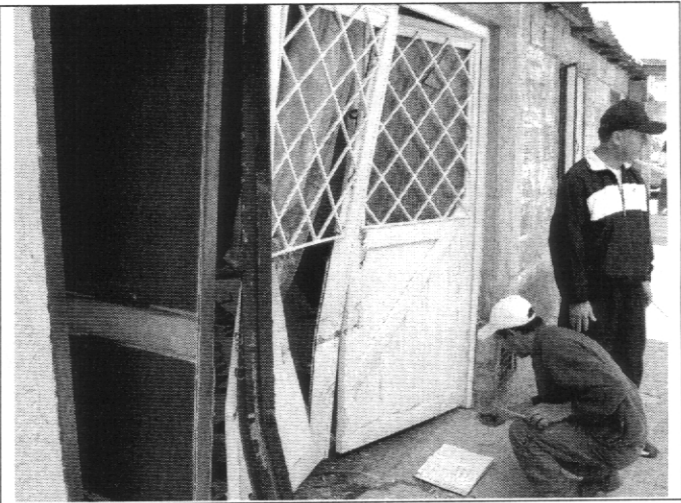
Se presentó el impacto de un vehículo sobre la parte frontal de la vivienda localizada en el predio de la Carrera 46 No. 167-61, afectando la puerta principal de la edificación y generando el colapso de unos paneles divisorios en madera al interior del primer nivel, los cuales funcionaban como elementos divisorios para aislar el local comercial. La vivienda costa de dos (2) niveles y se encuentra construida en mampostería simple y entrepiso de concreto. Se observaron deficiencias constructivas relacionadas con la ausencia de elementos de confinamiento estructural (vigas y columnas) y agrietamientos con aberturas menores de 1.0cm en el muro de fachada del segundo nivel asociados posiblemente con la deflexión excesiva del voladizo de la placa de entrepiso y el impacto dinámico generado por el choque del vehículo.

Fotografía 2. Detalle del estado de la puerta principal del primer nivel y de los paneles en madera al interior de la vivienda después del impacto del vehículo

- Mantener la restricción parcial de uso del local comercial del primer nivel de la vivienda ubicada en la Carrera 46 No. 167-61, hasta tanto se garanticen las condiciones de estabilidad estructural de la vivienda.
