DIRECCIÓN DE PREVENCIÓN Y ATENCIÓN DE EMERGENCIAS

DIAGNÓSTICO TÉCNICO No. DI-3304
SUBDIRECCIÓN DE EMERGENCIAS
EVENTO No 79085

REMOCIÓN EN MASA

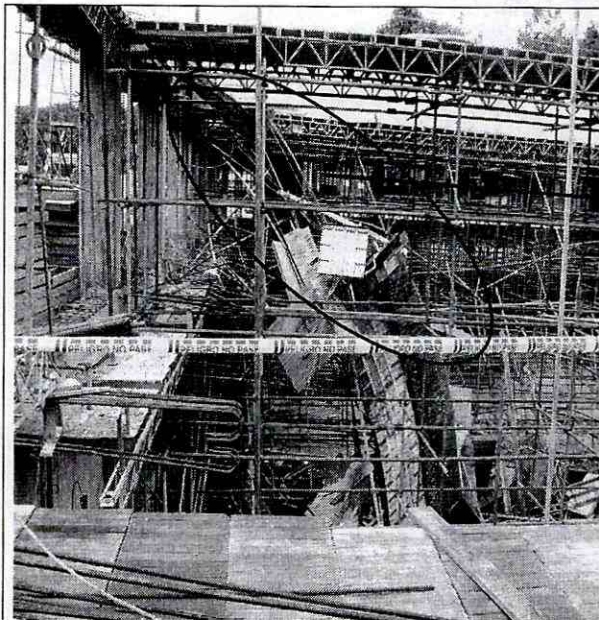
Es posible que durante el proceso de vaciado se hayan desacoplado o desajustado algunos de los elementos que conformaban el andamiaje y dada su conformación geométrica (Ver Foto 1), se presente una reacción en cadena lo cual hizo perder resistencia y estabilidad al mismo y a la formaleta que soportaba, originando el colapso del elemento que se estaba fundiendo, situación que con base en la inspección visual no es posible determinar.

Foto 1. Se observa el acero de refuerzo de la viga que colapso, posiblemente por el desajuste de algunos de los elementos que conformaban el andamiaje de la formaleta, lo cual con base en la inspección visual no es posible precisar.

1. Es posible que el andamiaje que hacía parte de la formaleta, se haya desajustado o desacoplado en algún sitio y dada su conformación geométrica, originó una reacción en cadena que hizo perder la estabilidad del mismo y de los materiales que ese momento conformaban la viga (formaleta, concreto sin fraguar y acero).

4. Al responsable y/o responsables de la obra y del andamiaje que conforma la formaleta utilizada en la obra, hacer una revisión detallada de todos los parales, cerchas y elementos conectores con el fin de establecer su estado en general y en caso de ser necesario reemplazarlos o hacer el mantenimiento respectivo de acuerdo a las recomendaciones del fabricante, con el fin de reducir la probabilidad de falla en éstos elementos.

5. Al responsable y/o responsables de la obra y del andamiaje evaluar la posibilidad de instalar tacos o parales metálicos diagonales o transversales, con el fin de aumentar la estabilidad de la formaleta durante su utilización, dado que no se observó ningún elemento en este sentido.

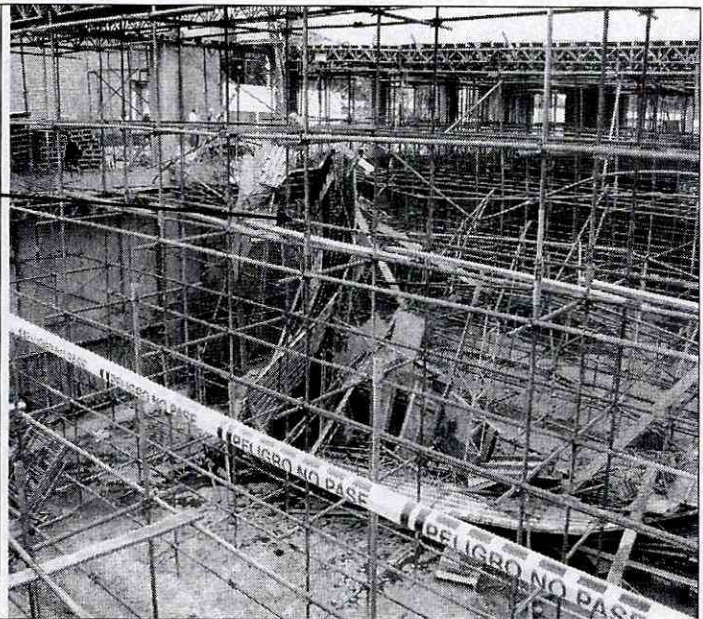
Foto 2. Se observa el tipo de andamios utilizados para soportar el peso de la viga y de la formaleta durante su proceso constructivo. Al fondo se observa la formaleta y algunos de los parales y cerchas que conformaban el andamiaje.
