DIRECCIÓN DE PREVENCIÓN Y ATENCIÓN DE EMERGENCIAS

DIAGNÓSTICO TÉCNICO No. DI-3306  
COORDINACIÓN DE EMERGENCIAS  
(Evento No.79108)

| DIRECCIÓN: | Carrera 2 C # 163-38 | ÁREA DIRECTA: | 80 m <sup>2</sup> | | |

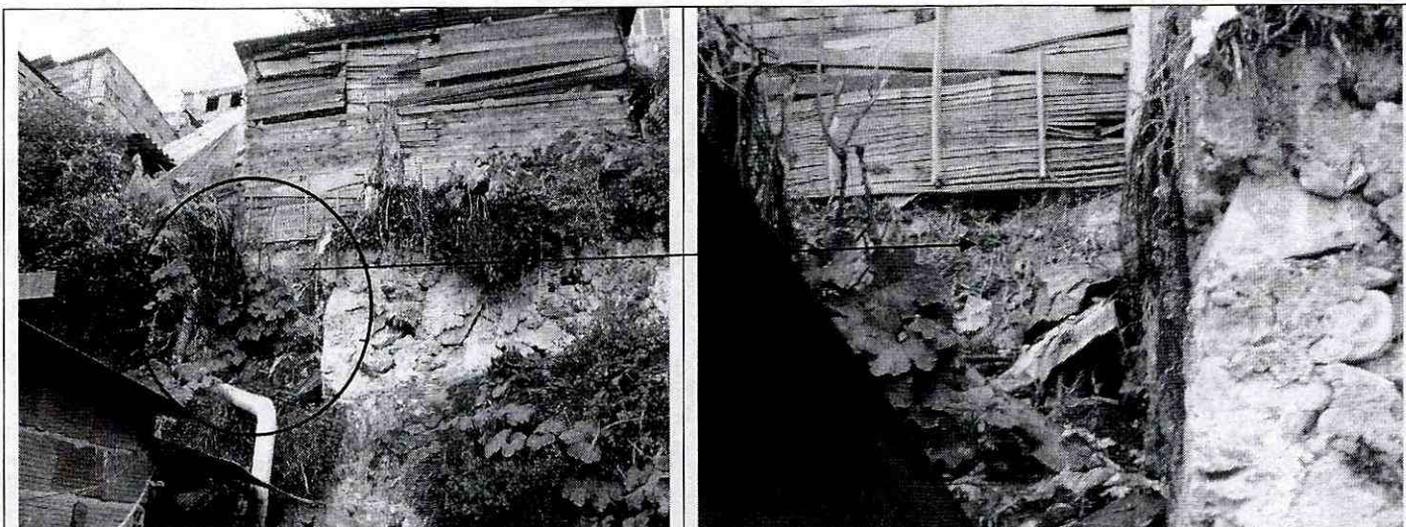
Las posibles causas que generaron la inestabilidad del talud de corte corresponden a las intensas lluvias registradas en el sector, la falta de estructura de protección y/o contención del talud, la falta de manejo de las aguas de escorrentía superficial y subsuperficiales, la intervención antrópica anti-técnica en los taludes de corte realizados para el emplazamiento de las viviendas, etc.

**Foto 1.** Se observa la pérdida de material de soporte de la vivienda ubicada en la parte alta del talud con nomenclatura Carrera 2 Bis # 163A 37 donde habita la señora Maria Cecilia Sánchez, debido a la falta de estructura de contención y a la intervención antrópica antitécnica.

**Fotografía 2.** Detalle de la pérdida de suelo de cimentación de la vivienda de la Carrera 2 Bis # 163A 37. Nótese la ausencia de un sistema de cimentación apropiado.

| # | NOMBRE (Cabeza Hogar) | DIRECCIÓN | TELÉFONO | P | A | N | DAÑOS EN VIVIENDA |
|---|---|---|---|---|---|---|--|
| 2 | Maria Cecilia Sánchez | Carrera 2 Bis # 163A 37 | 6742936 | 5 | 2 | 3 | Pérdida de material de soporte y pérdida generalizada de verticalidad de la vivienda |

Al responsable y/o responsables del predio con nomenclatura Carrera 2 Bis # 163A 37 donde habita la Señora Maria Cecilia Sánchez y su familia, mantener evacuada temporalmente la vivienda, hasta tanto se garanticen las condiciones de estabilidad de la misma y del talud de corte entre predios privados.

En caso de no existir restricciones y/o condicionamientos al uso del suelo, se recomienda a los responsables de los predios evaluados, reconfigurar y estabilizar el talud de corte entre predios privados mediante la implementación de obras de protección geotécnica, las cuales deben contar con un sistema de drenaje para la evacuación de las aguas superficiales y subsuperficiales, con el fin de garantizar la estabilidad del mismo y de las viviendas. Dicha implementación deberá apoyarse de personal idóneo cumpliendo con los requerimientos establecidos en la Ley 400 de 1997 (Decreto 33 de 1998 - Norma Colombiana de Diseño y Construcción Sismo Resistente), de acuerdo con la normatividad vigente, para lo cual se deben tramitar los permisos y licencias respectivos. Dado que dicha situación se presenta en predios privados, la DPAE está impedida para intervenir en estos predios; además no cuenta con proyectos ni recursos para reparación y/o mejoramiento de vivienda, por lo que estas obras y/o reparaciones deben ser adelantadas por los responsables de las viviendas en comento.
