DI- 3307

**DIAGNÓSTICO TECNICO No. 3307
COORDINACIÓN DE GESTION TERRITORIAL**

DIRECCIÓN:	Calle 71N Sur # 19D - 18	ÁREA:	_____
BARRIO:	VILLAS DEL DIAMANTE	POBLACIÓN BENEFICIADA:	_____
UPZ:	67 Lucero	FAMILIAS	<u>1</u> PERSONAS _____
LOCALIDAD:	19 Ciudad Bolívar	PREDIOS EVALUADOS:	<u>1</u> _____
NOMBRE:	Moreno María Gloria	PRIORIDAD:	<u>1</u> _____
FECHA DE VISITA:	10-07-2007	IDENTIFICADOR SIRE	<u>2005-19-6642</u>

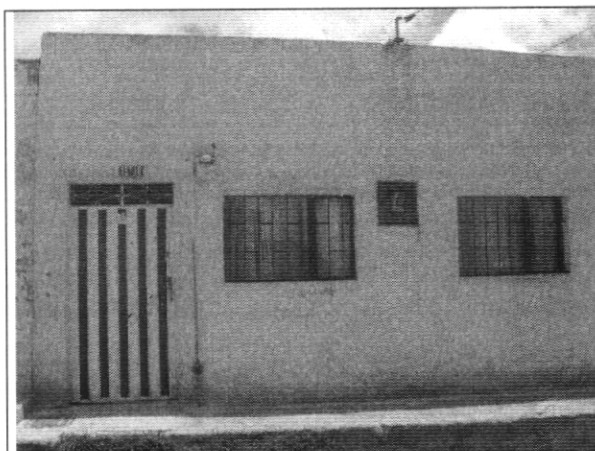
En la visita se observó que no se presentan afectaciones adicionales a las reportadas en el DI-2483 que puedan comprometer la habitabilidad de la vivienda por lo que se considera que las condiciones de estabilidad del terreno y la vivienda no se han deteriorado.

Fotografía No. 1. Fachada de la vivienda con nomenclatura Calle 71N Sur # 19D – 18.

Descripción	Prioridad
<p>Teniendo en cuenta que a la fecha se mantiene en una condición similar a la establecida en el diagnóstico técnico DI-2483 y que no se presentan cambios significativos que comprometan la estabilidad estructural y habitabilidad de la vivienda con nomenclatura Calle 71N Sur # 19D – 18 habitada por la familia de la señora María Gloria Moreno, se recomienda mantener la prioridad técnica 1.</p> <p>Es importante que la familia continúe realizando monitoreo al sector e informe a la Dirección de Prevención y Atención de Emergencias de Bogotá cualquier cambio significativo que se presente</p>	1

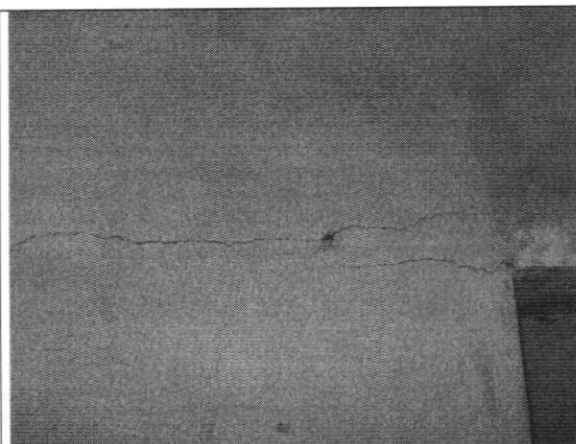
Soporte Técnico	Fecha	Descripción	Prioridad
DI-2483	08-2005	En el diagnóstico técnico se identificó una vivienda de un nivel en mampostería simple, donde se presentan grietas a nivel del muro lateral izquierdo de la zona de habitación, al igual que en el muro de fachada; la puerta principal de acceso se encuentra desnivelada. Adicionalmente, se recomendó incorporar al programa de reasentamiento con prioridad 1 la vivienda con nomenclatura Calle 71N Sur # 19D - 18 de la señora María Gloria Moreno	1

Fotografía No. 2 Grietas en el piso de la vivienda con nomenclatura Calle 71N Sur # 19D – 18.
