DIRECCIÓN DE PREVENCIÓN Y ATENCIÓN DE EMERGENCIAS

**DIAGNÓSTICO TECNICO No. 3317  
COORDINACIÓN DE GESTION TERRITORIAL**

DIRECCIÓN:	<u>Transversal 18 Bis A # 78C - 53 Sur</u>	ÁREA:	_____
BARRIO:	<u>BUENOS AIRES II</u>	POBLACIÓN BENEFICIADA:	_____
UPZ:	<u>68 El Tesoro</u>	FAMILIAS <u>2</u> PERSONAS	<u>4</u>
LOCALIDAD:	<u>19 Ciudad Bolívar</u>	PREDIOS EVALUADOS:	<u>1</u>
NOMBRE:	<u>Rosa Elena Forero Mora</u>	PRIORIDAD:	<u>1</u>
FECHA DE VISITA:	<u>09-10-2007</u>	IDENTIFICADOR SIRE	<u>2006- 19 - 8542</u>

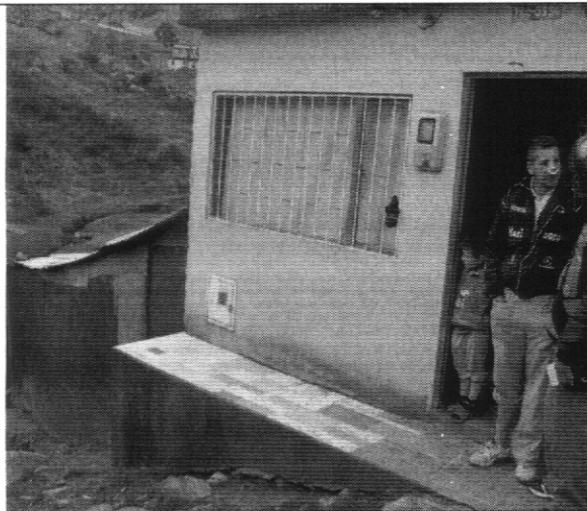
**Fotografía No. 1.** Fachada de la vivienda con nomenclatura Transversal 18 Bis A # 78C – 53 Sur

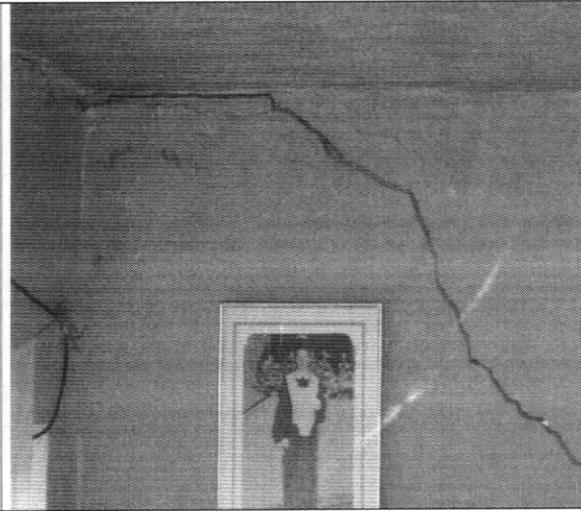
En la visita se observó que el terreno donde se encuentra la vivienda presenta procesos de inestabilidad, lo cual ha influido en la estabilidad y habitabilidad de la vivienda con nomenclatura Transversal 18 Bis A # 78 C – 53 Sur, en la cual se presentan actualmente asentamientos, agrietamientos, y dilataciones severas en muros placa y pisos, lo cual puede comprometer la seguridad tanto de la vivienda como de los habitantes de la misma y del sector en general por lo cual a la fecha se presenta un deterioro mayor, que modifica las condiciones de estabilidad establecidas en el diagnóstico técnico CT-4472.

**Fotografía No. 2** Agrietamiento de los muros perimetrales en la parte posterior de la vivienda con nomenclatura Transversal 18 Bis A # 78C – 53 Sur

Descripción	Prioridad
Teniendo en cuenta que a la fecha se han modificado las condiciones establecidas en el Concepto técnico CT-4472 y que se han presentado cambios significativos que podrían comprometer la habitabilidad en el corto plazo, se recomienda evacuar el predio con nomenclatura Transversal 18 Bis A # 78C – 53 Sur habitado por la familia de la señora Rosa Elena Forero Mora.	1

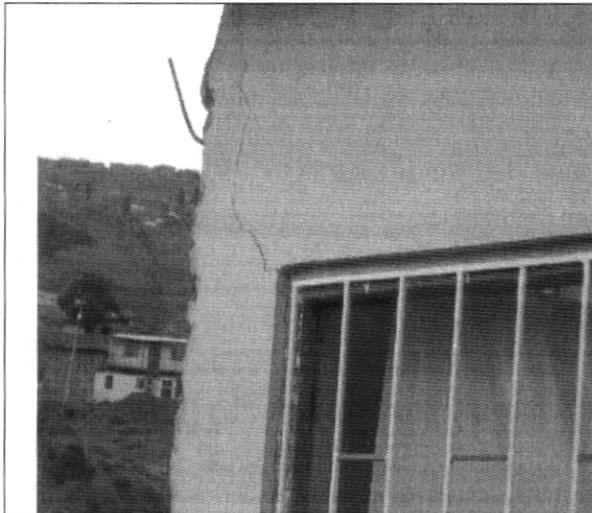
**Fotografía No. 3.** Detalle agrietamiento del muro de fachada en la vivienda con nomenclatura Transversal 18 Bis A # 78C - 53 Sur

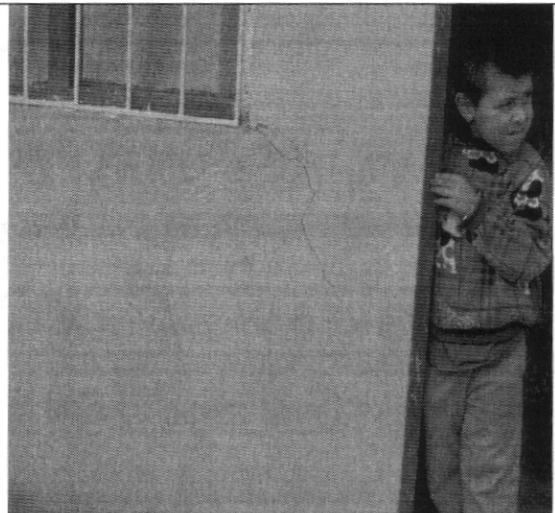
**Fotografía No. 4.** Detalle agrietamiento del muro de fachada en la vivienda con nomenclatura Transversal 18 Bis A # 78C - 53 Sur

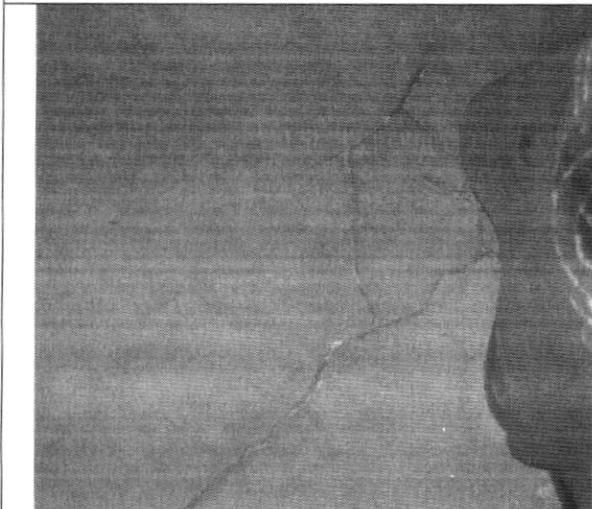
**Fotografía No. 5.** Detalle agrietamiento en los pisos interiores de la vivienda con nomenclatura Transversal 18 Bis A # 78C - 53 Sur

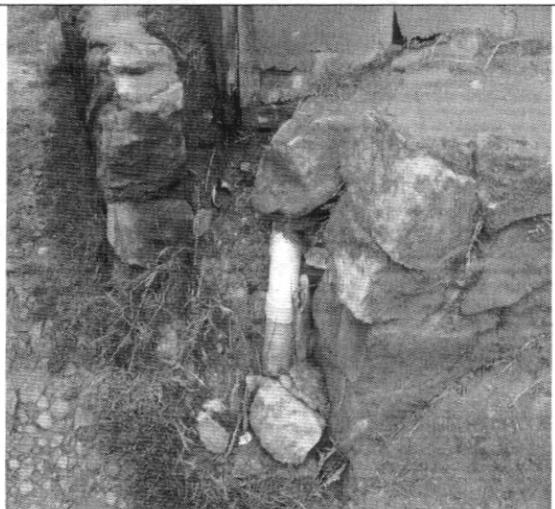
**Fotografía No. 6.** Perdida de material en el muro de contención de la vivienda con nomenclatura Transversal 18 Bis A # 78C - 53 Sur
