DI- 3319

**DIAGNÓSTICO TECNICO No. 3319
COORDINACIÓN DE GESTION TERRITORIAL**

DIRECCIÓN:	Calle 23 # 1A – 30 interior 3	ÁREA:	_____
BARRIO:	LA PAZ CENTRO	POBLACIÓN BENEFICIADA:	_____
UPZ:	92 La Macarena	FAMILIAS	1 PERSONAS 2
LOCALIDAD:	3 Santa Fe	PREDIOS EVALUADOS:	1
NOMBRE:	Jhon Edison Acevedo Rodriguez	PRIORIDAD:	_____
FECHA DE VISITA:	22-08-2007	IDENTIFICADOR SIRE	_____

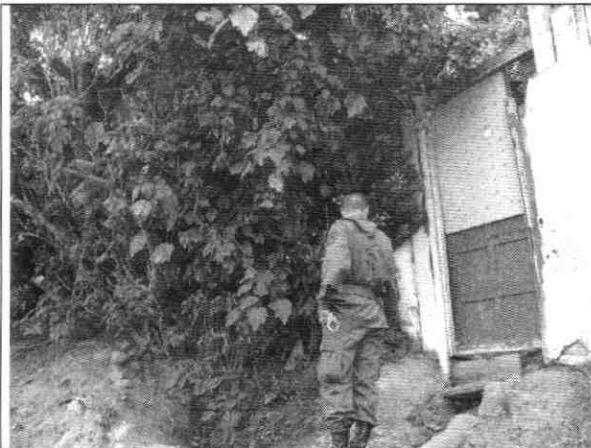
En la visita se observó que el señor Jhon Edison Acevedo es poseedor de una vivienda localizada en el predio de mayor extensión propiedad del señor José Virgilio Acevedo. A la fecha se mantienen las condiciones de riesgo alto no mitigable establecidas en el DI-2616.

Fotografía No. 1. Fachada del predio en el que se encuentra la vivienda con nomenclatura Calle 23 # 1A – 30 interior 3

Se ha identificado que el predio donde se localiza la vivienda presenta una condición de alto riesgo no mitigable.

de los objetivos del subprograma de reasentamiento por alto riesgo no mitigable, plasmados en el artículo 292 del Plan de Ordenamiento Territorial de Bogotá". De acuerdo a lo anterior, no se recomienda la inclusión al programa de reasentamiento.

Finalmente es necesario que el señor Jhon Edison Acevedo tenga en cuenta las restricciones del predio, así como la solicitud de evacuación definida por la coordinación de emergencias en los Diagnósticos Técnicos mencionados en los antecedentes del presente documento.

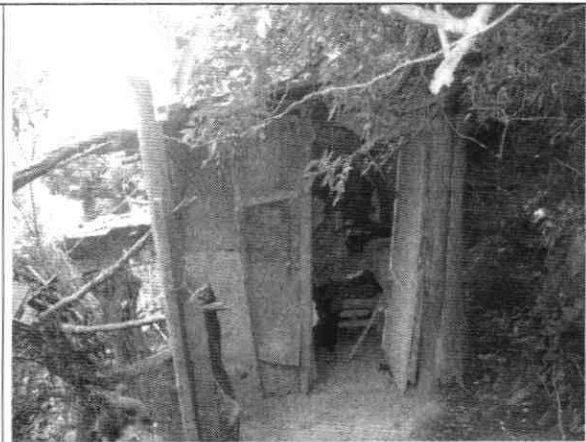
De otro lado, se solicitó concepto a la CVP, entidad que realizó visita en el mes de Junio del presente año al predio del señor Jhon Edison Acevedo. Según la información reportada por la Caja, la vivienda no estaba habitada.

Fotografía No. 2 Vivienda al interior del predio con nomenclatura Calle 23 # 1A – 30 interior 3.
