DIRECCIÓN DE PREVENCIÓN Y ATENCIÓN DE EMERGENCIAS

**DIAGNÓSTICO TÉCNICO No. DI - 3321**  
**SUBDIRECCIÓN DE EMERGENCIAS**  
**COORDINACIÓN DE ASISTENCIA TÉCNICA**  
**EVENTO No. 75920**

| <b>DIRECCIÓN:</b> | Carrera 78N Bis # 58C - 36 Sur | <b>ÁREA DIRECTA:</b> | 0.01 Ha | | | | |

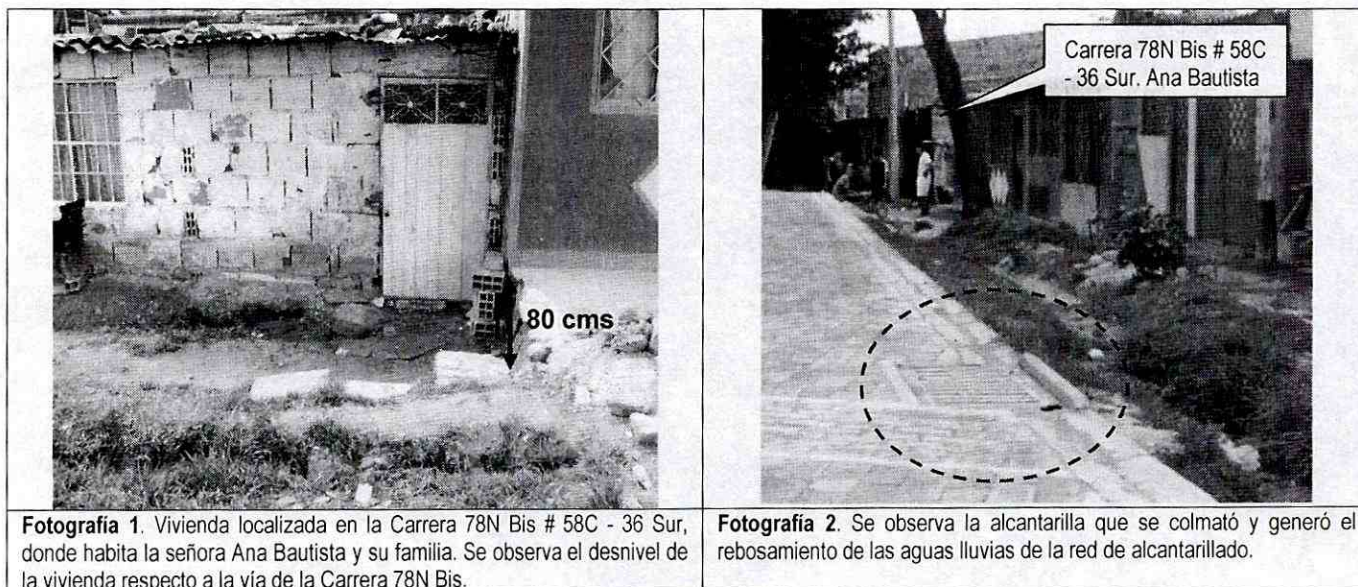
4. REGISTRO FOTOGRÁFICO

Se presentó el taponamiento y rebosamiento de las aguas lluvias de la red de alcantarillado localizada en la Carrera 78 N Bis con Calle 58C Sur. El agua que se rebosó produjo la anegación y encharcamiento de la vivienda localizada en la Carrera 78N Bis # 58C - 36 Sur, generando una lámina de agua del orden de 5 cm al interior de la vivienda donde habita la señora Ana Bautista y su familia, correspondiente a una vivienda de un nivel construida en mampostería simple con cubierta de tejas de zinc, la cual presenta deficiencias constructivas relacionadas con la falta de elementos estructurales como columnas y vigas. La vivienda se localiza 80 cms aproximadamente por debajo del nivel de la vía de la Carrera 78 NBis (Ver Fotografía 1). No se presentaron pérdidas en enseres por anegación al interior de la vivienda.

El rebosamiento de las aguas del alcantarillado se debe posiblemente a la colmatación de una alcantarilla localizada a 100 metros del frente de la vivienda afectada, ubicada 1 metro por arriba del nivel de la misma (Ver Fotografía 2).

- Evaluación cualitativa de la vivienda localizada en la Carrera 78N Bis # 58C - 36 Sur y del sector.
- Solicitud de apoyo de la Empresa de Acueducto y Alcantarillado de Bogotá por medio de la Red Distrital, para que desde su competencia, realizase las labores de mantenimiento de las redes de alcantarillado del sector con el fin de garantizar el buen funcionamiento de las mismas.

- A los responsables del predio ubicado en la Carrera 78N Bis # 58C - 36 Sur, realizar la limpieza y desinfección de la vivienda donde habita la señora Ana Bautista y su familia.
