DIRECCIÓN DE PREVENCIÓN Y ATENCIÓN DE EMERGENCIAS

DIAGNÓSTICO TÉCNICO No. DI - 3322
SUBDIRECCIÓN DE EMERGENCIAS
COORDINACIÓN DE ASISTENCIA TÉCNICA
RADICADO FOPAE No. 2007ER10308

1. DATOS GENERALES DEL EVENTO

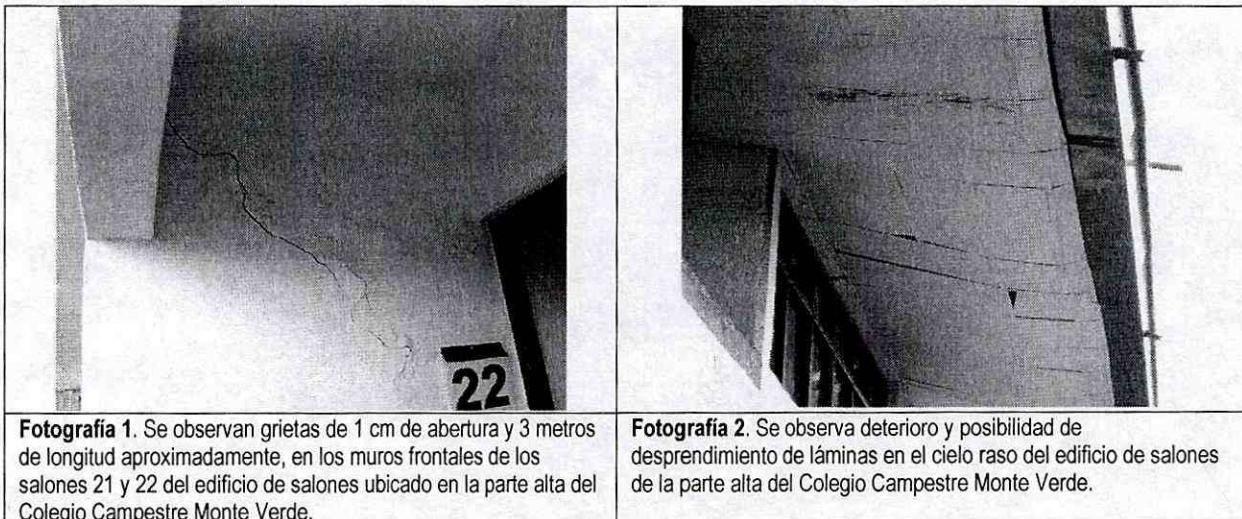
Se presentan grietas de 1 cm de abertura y 3 metros de longitud aproximadamente, en los muros frontales de dos salones ubicados en la parte alta del Colegio Campestre Monte Verde, localizado en la Carrera 5C Este # 98 - 56. Los salones afectados corresponden a los salones 21 y 22 y se encuentran en el primer nivel de un edificio antiguo de dos niveles, construido en sistema estructural de pórticos con placas de entrepiso en concreto. Adicionalmente, en el momento de la visita se observaron evidencias de deterioro en las baldosas de los pisos y el cielo raso de los salones del edificio. (Ver Fotografías 1 y 2).

El agrietamiento de los muros se puede relacionar con posibles asentamientos del terreno y deformaciones del relleno de cimentación y a posibles deficiencias constructivas.

- La funcionalidad y estabilidad estructural de los salones 21 y 22 del edificio antiguo ubicado en la parte alta del Colegio Campestre Monte Verde, localizado en la Carrera 5C Este # 98 - 56, se encuentra comprometida en el corto plazo, debido a los posibles avances de los agrietamientos de los muros, a posibles desprendimientos y colapsos de los mismos además de las cargas normales de servicio.

- Mantener la restricción de uso y deshabitados los salones 21 y 22 del edificio antiguo ubicado en la parte alta del Colegio Campestre Monte Verde, hasta tanto se implementen las medidas necesarias para garantizar la estabilidad estructural de los muros y de la estructura del edificio en general.

- A las directivas del colegio, realizar un apuntalamiento preventivo inmediato de los muros afectados en los salones 21 y 22, hasta tanto se implementen las medidas necesarias para garantizar la estabilidad de los salones y de la estructura en general.

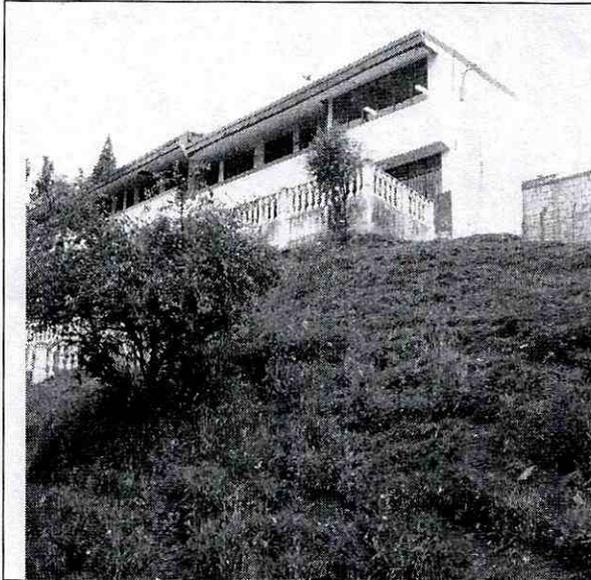
El edificio antiguo se encuentra localizado en la parte alta de una ladera de pendiente media a alta, conformada en superficie por material de relleno y depósito de ladera (Ver Fotografía 3), en la parte media de la ladera se evidencian deformaciones del terreno.

Fotografía 3. El edificio se encuentra localizado en la parte alta de una ladera de pendiente media a alta, conformada en superficie por material de relleno y depósito de ladera, en la cual se evidencian deformaciones del terreno.

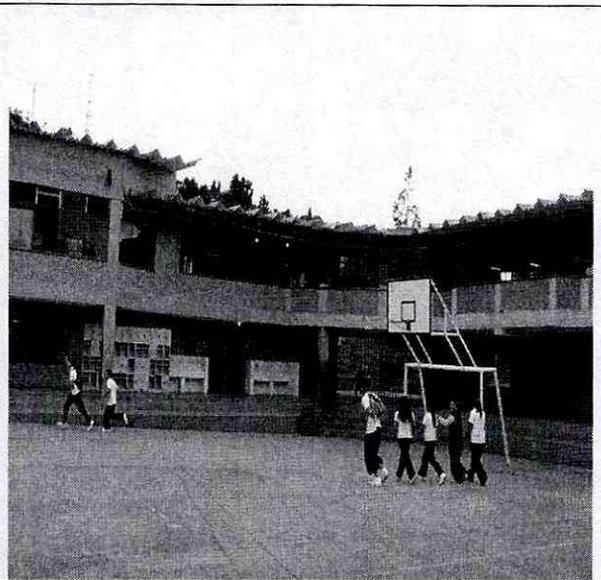
En la parte baja de la ladera se ubica un edificio nuevo de salones, de dos niveles construido en mampostería confinada el cual no evidenció ninguna afectación estructural ni afectación por Fenómenos de Remoción en Masa. (Ver Fotografía 4)

Fotografía 4. En la parte baja del colegio se ubica un edificio de salones de dos niveles construido en mampostería confinada el cual no evidenció ninguna afectación estructural.
