DIRECCIÓN DE PREVENCIÓN Y ATENCIÓN DE EMERGENCIAS

DIAGNÓSTICO TÉCNICO No. DI - 3323
COORDINACIÓN DE EMERGENCIAS
(Radicado FOPAE No. 2007ER10473)

DIRECCIÓN:	Carrera 7 No. 171-98 (Dirección Antigua – Proyecto Ecológico el Milagro cantera la Magola o Lote Delta)	ÁREA DIRECTA:	1200 m ²				
BARRIO:	San Juan Bosco II Sector	POBLACIÓN ATENDIDA:	60				
UPZ:	10 La Uribe	FAMILIAS	15	ADULTOS	20	NIÑOS	40
LOCALIDAD:	1 Usaquén	PREDIOS EVALUADOS	16

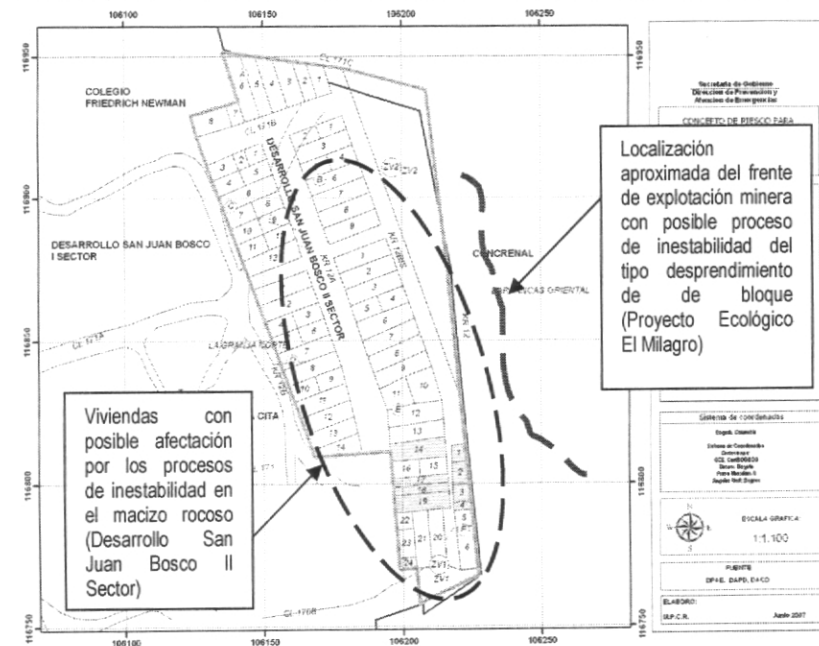
Dadas las condiciones dinámicas de los procesos de inestabilidad del macizo rocoso, es posible que las viviendas localizadas en el desarrollo San Juan Bosco II sector, adyacentes a la zona Verde 2 (ZV2 véase figura 1) puedan presentar actualmente una condición de riesgo alta por los procesos de inestabilidad del tipo deslizamiento traslacional y desprendimientos de bloques de roca.

Figura 1. Localización aproximada del frente de explotación minera con potenciales procesos de inestabilidad en el Proyecto Ecológico El Milagro y ubicación relativa de las viviendas del Desarrollo San Juan Bosco II Sector.

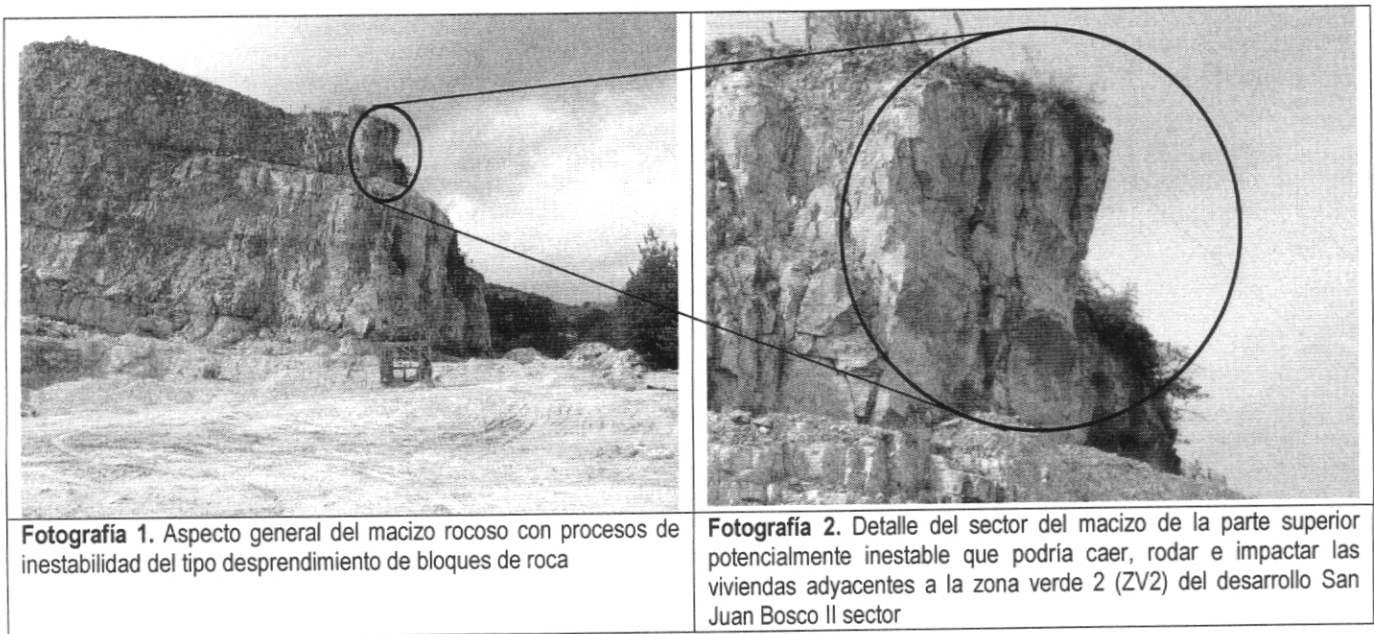
Se observó un frente de antigua explotación minera con una altura aproximada entre 20 y 25 metros en roca arenisca el cual presenta procesos de inestabilidad del tipo deslizamiento traslacional y desprendimiento de bloques de roca con volúmenes máximos de 0.5m³. Así mismo se evidenciaron agrietamientos en la parte superior del macizo rocoso con aberturas del orden de 20cm y bloques de roca potencialmente inestables que podría movilizar un volumen total aproximado de 50m³ de material. Hacia la parte inferior del talud rocoso, aproximadamente a unos 60m de distancia, se localizan 20 viviendas que poseen hasta tres (3) niveles de altura, construidas principalmente en mampostería confinada y parcialmente confinada, con algunas deficiencias constructivas correspondientes a la falta de confinamiento y discontinuidades en los elementos estructurales (vigas y columnas)

Fotografía 1. Aspecto general del macizo rocoso con procesos de inestabilidad del tipo desprendimiento de bloques de roca

Fotografía 2. Detalle del sector del macizo de la parte superior potencialmente inestable que podría caer, rodar e impactar las viviendas adyacentes a la zona verde 2 (ZV2) del desarrollo San Juan Bosco II sector

- A los responsables del predio de la Carrera 7 No. 171-98 (Cantera La Magola o Lote Delta – Proyecto Ecológico El Milagro) realizar de manera inmediata el derribo controlado del sector del macizo rocoso potencialmente inestable de la parte superior; mostrado en las fotografías 1 y 2, con el fin de mitigar el riesgo que se presenta actualmente sobre las viviendas localizadas en el sector adyacente a la zona verde 2 (ZV2) del desarrollo San Juan Bosco II Sector.

- Durante la ejecución del derribo controlado del sector inestable del macizo rocoso, es necesario que se realice la evacuación temporal y preventiva de los habitantes del desarrollo San Juan Bosco II sector y en especial aquellos cuyas viviendas se localizan en la parte baja del macizo adyacente a la zona verde 2 (ZV2)

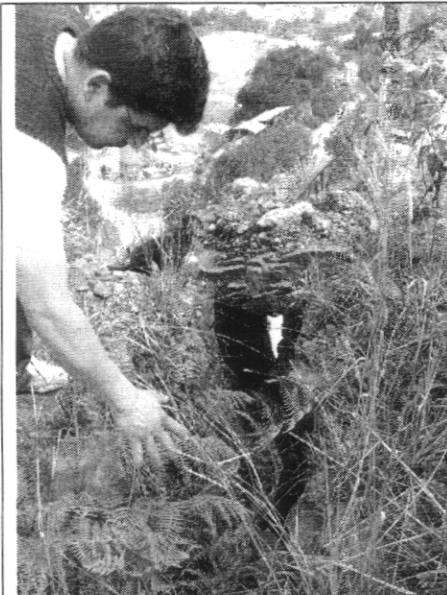
Fotografía 3. Detalle de la grieta en la parte superior del macizo. Presenta una abertura aproximada de 20cm

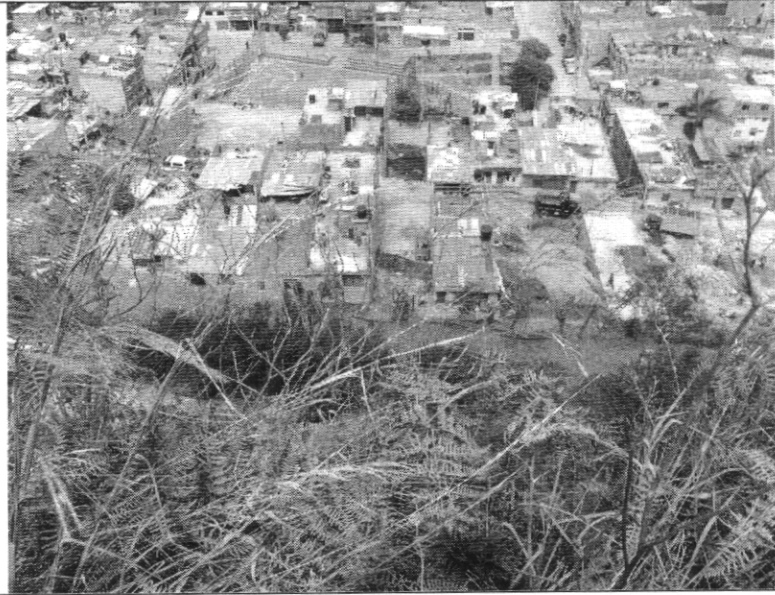
Fotografía 4. Vista de las viviendas del desarrollo San Juan Bosco II Sector adyacentes a la zona verde 2 (ZNV2) localizadas hacia la parte baja. Dichas viviendas podrían resultar afectadas por los procesos de inestabilidad del macizo rocoso.

De continuar con el avance en los procesos de inestabilidad en el macizo rocoso es posible que se presenten desprendimientos de bloques de roca de la parte superior que podrían caer, rodar e impactar las viviendas del Desarrollo San Juan Bosco II Sector adyacentes a la zona verde 2 (ZV2).
