DIRECCIÓN DE PREVENCIÓN Y ATENCIÓN DE EMERGENCIAS

DIAGNÓSTICO TÉCNICO No. DI 3328
SUBDIRECCIÓN DE EMERGENCIAS
EVENTO No 79558

Se presentó un incendio en el inmueble identificado con la nomenclatura Calle 75 #15-37 (Predio 2 del Esquema), el cual deterioró el 100% de la cubierta, 80 % de los muros divisorios y de cerramiento de la vivienda, dejando comprometida la estabilidad y/o habitabilidad de este predio de forma inmediata. No se pudo establecer en el momento de la inspección las causas que originaron el incendio según información del cuerpo Oficial de Bomberos de Bogotá-COBB. El inmueble donde se presentó el incendio corresponde a una vivienda de un nivel en mampostería y cubierta en teja de barro sobre un entramado de madera, según información de uno de los habitantes de la vivienda.

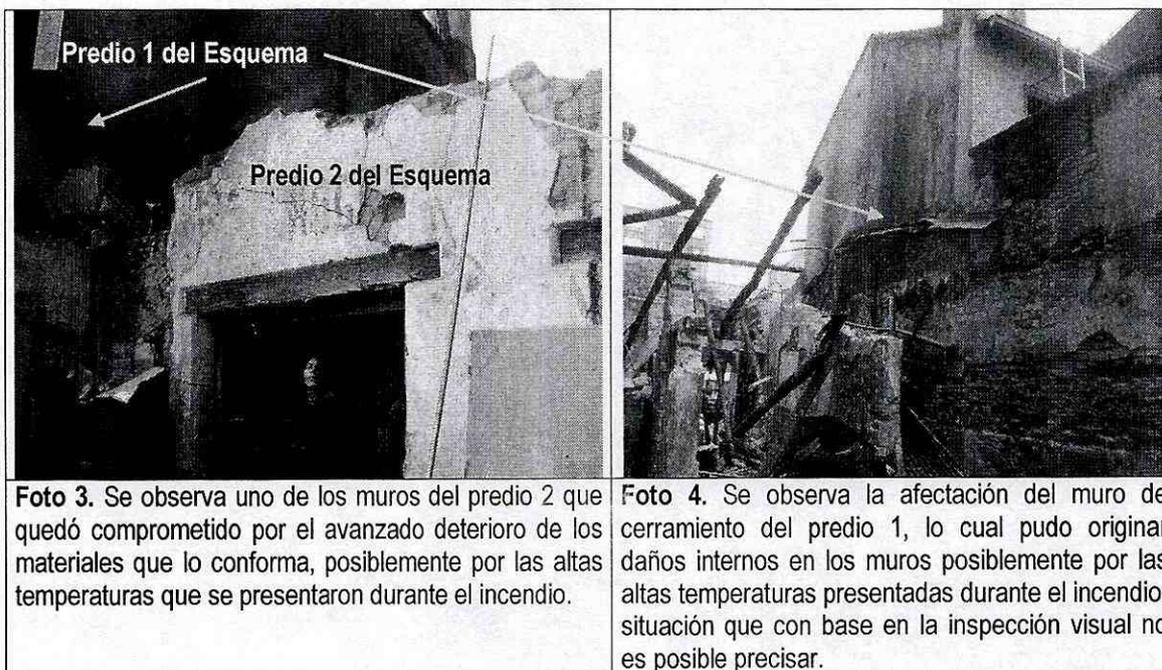
Foto 3. Se observa uno de los muros del predio 2 que quedó comprometido por el avanzado deterioro de los materiales que lo conforma, posiblemente por las altas temperaturas que se presentaron durante el incendio.

Foto 4. Se observa la afectación del muro de cerramiento del predio 1, lo cual pudo originar daños internos en los muros posiblemente por las altas temperaturas presentadas durante el incendio, situación que con base en la inspección visual no es posible precisar.

- Posibles colapsos de muros y elementos que soportaban la cubierta en el predio 2 debido al avanzado deterioro que éstos presentan por las altas temperaturas presentadas durante el incendio.

3. Al responsable y/o responsables del predio se recomienda hacer la demolición controlada de los muros y elementos de la cubierta que son susceptibles a caer, con el apoyo de personal idóneo y garantizando los elementos necesarios de seguridad industrial para el personal que realice dicha actividad. No obstante lo anterior, es importante aclarar que la responsabilidad de todas las actividades a realizar durante la demolición controlada y la seguridad del personal serán del responsable y/o responsables del predio.
