DIRECCIÓN DE PREVENCIÓN Y ATENCIÓN DE EMERGENCIAS

DIAGNÓSTICO TÉCNICO No. DI -3329
SUBDIRECCIÓN DE EMERGENCIAS
COORDINACIÓN DE ASISTENCIA TÉCNICA
RADICADO FOPAE No. 2007ER10615

DIRECCIÓN:	Carrera 2 Este # 109 - 11 Sur Carrera 2 Este # 110 - 03 Sur	ÁREA DIRECTA:	2 Ha		
BARRIO:	Villa Israel II Sector	POBLACIÓN ATENDIDA:	17		
UPZ:	58 Comuneros	FAMILIAS	4	ADULTOS	11
LOCALIDAD:	5 Usme	PREDIOS EVALUADOS	4	NIÑOS	6

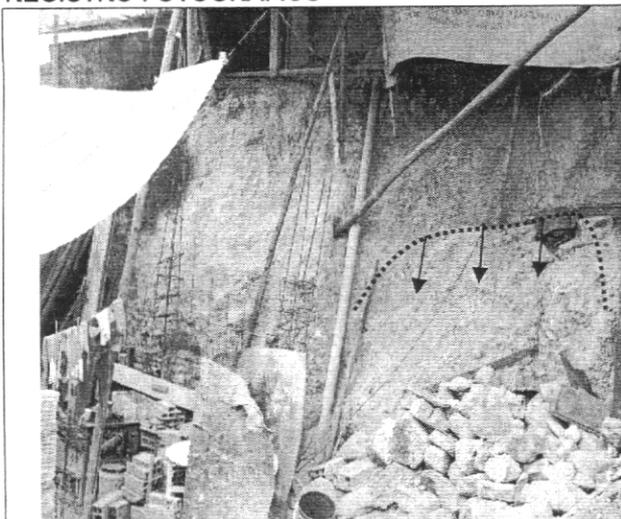
Se presentaron desprendimientos de material correspondiente a suelo natural y suelo de relleno, en la pared del talud de corte vertical de 5 metros de altura, ubicado en la parte posterior del predio de la Carrera 2 Este No. 109 – 11 Sur, realizado posiblemente para emplazar la vivienda donde habita el señor Yesid Godoy y su familia, correspondiente a una vivienda de un nivel construida en mampostería parcialmente confinada con evidencia de deficiencias constructivas relacionadas con la falta de continuidad de elementos estructurales como columnas y vigas. Los desprendimientos involucraron un volumen de 5 m³ de material aproximadamente, el cual se depositó en la parte baja del talud de corte sin afectar la vivienda del señor Yesid Godoy (Ver Fotografía 1). Sin embargo, dichos desprendimientos afectaron los predios que colindan con el predio del señor Yesid Godoy, como se relaciona a continuación, según la Tabla 1 y la Figura 1:

Las posibles causas del proceso de inestabilidad y de los desprendimientos del talud de corte del lote del señor Yesid Godoy son: La alta pendiente del talud, la falta de medidas de protección y contención adecuadas para el talud y la falta de un manejo adecuado de las aguas de escorrentía superficial y subsuperficial.

Fotografía 1. Se observan evidencias de desprendimientos en el talud de corte en la parte posterior del predio de la Carrera 2 Este No. 109 – 11 Sur.

- Se recomienda al señor Yesid Godoy, mantener la restricción de uso de la parte posterior del predio de la Carrera 2 Este # 109 - 11 Sur, en una franja de 6 metros respecto a la pared del talud de corte, hasta tanto se garanticen las condiciones de estabilidad de dicho talud.

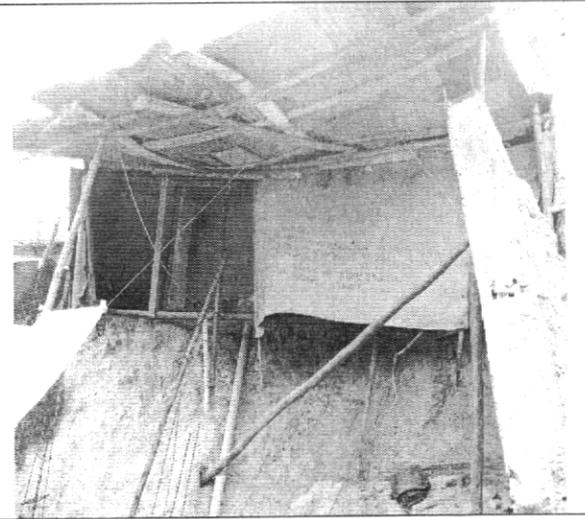
- Predio 2, localizado en la Carrera 2 Este No. 109 – 11 Sur, ubicado al costado oriental en la parte alta del talud de corte realizado para el posible emplazamiento de la vivienda del señor Yesid Godoy. En el predio en comento se emplaza una vivienda de un nivel, donde habita la señora Blacina Cruz, construida en mampostería simple, la cual evidencia deficiencias constructivas relacionadas con la falta de continuidad de elementos estructurales como columnas y vigas. En la parte posterior de la vivienda se ubica un patio con cerramiento en material de recuperación, el cual perdió suelo de cimentación a causa de los desprendimientos en la pared del talud (Ver Fotografía 2).

Fotografía 2. Se observa la pérdida de suelo de cimentación en la parte posterior de la vivienda de la señora Blacina Cruz en la Carrera 2 Este No. 109 – 11 Sur.

- Se recomienda a la señora Blacina Cruz, mantener la restricción de uso del patio ubicado en la parte posterior de la vivienda ubicada en la Carrera 2 Este # 109 - 11 Sur, hasta tanto se garanticen las condiciones de estabilidad del talud de corte en el predio del señor Yesid Godoy.

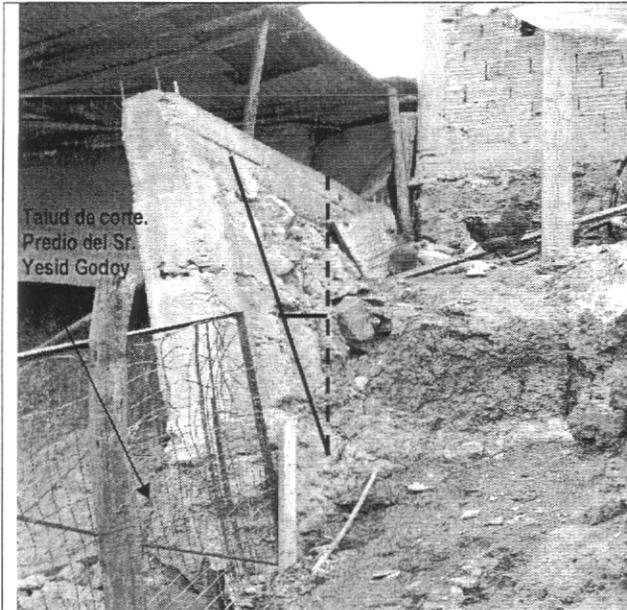
- Predio 3, localizado en la Carrera 2 Este No. 110 – 03 Sur, ubicado al costado sur del talud de corte realizado para el posible emplazamiento de la vivienda del señor Yesid Godoy. En el predio en comento se emplaza una vivienda de dos niveles construida en mampostería parcialmente confinada, donde habita la señora Patricia Escobar y su familia, la cual evidencia deficiencias constructivas relacionadas con la falta de continuidad de elementos estructurales como columnas y vigas. En la parte posterior del predio en comento se localiza un talud de relleno con evidencias de deformaciones y desprendimientos menores. En la parte alta de dicho talud, en el límite con el lote del señor Yesid Godoy se observa un muro de contención en piedra pegada de 3 metros de altura, semi-confinado por una columna y una viga de concreto, el cual evidencia pérdida de verticalidad exagerada y pérdida de suelo cimentación a causa de los desprendimientos en la pared del talud de corte en el predio del señor Yesid Godoy (Ver Fotografía 3).

Fotografía 3. Se observa la pérdida de verticalidad del muro de contención en piedra pegada construido en la parte posterior del predio de la Carrera 2 Este No. 110 - 03 Sur y el desconfinamiento del material de relleno.

- Mantener la recomendación del DI-2536, respecto a: los responsables de los predios de la Carrera 2 Este # 110 - 03 Sur, Carrera 2 Este # 109 - 11 Sur y la Carrera 2 Este # 109 - 05 Sur, implementar las medidas adecuadas de contención y protección, manejo de las aguas de escorrentia superficiales y subsuperficiales y estabilización del talud de corte en la parte posterior del predio de la Carrera 2 Este # 109 - 11 Sur y de los taludes de relleno de la parte posterior de los predios de la Carrera 2 Este # 110 - 03 Sur y la Carrera 2 Este # 109 - 05 Sur, asesorados por personal idóneo para dichas labores.

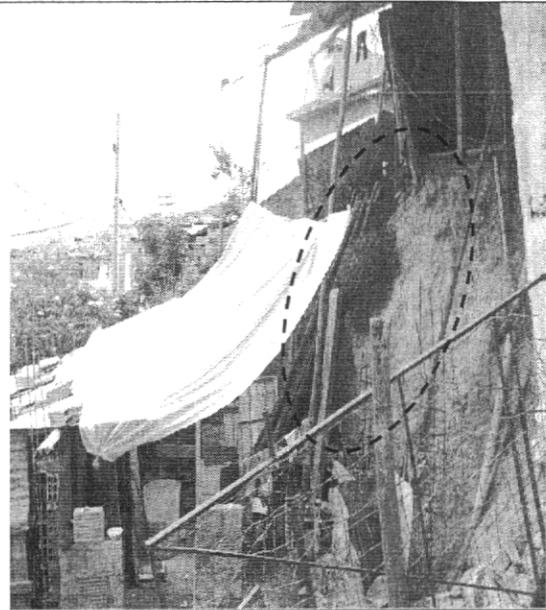
- Predio 4, localizado en la Carrera 2 Este # 109 - 05 Sur, ubicado al costado norte del talud de corte realizado para el posible emplazamiento de la vivienda del señor Yesid Godoy. En el predio en comento se emplaza una vivienda de un nivel construida en mampostería simple, donde habita la señora Bárbara Escobar y su familia, la cual evidencia deficiencias constructivas relacionadas con la falta de continuidad de elementos estructurales como columnas y vigas. En la parte posterior del predio en comento se localiza un talud de relleno con evidencias de pérdida de confinamiento a causa de los desprendimientos en la pared del talud de corte en el predio del señor Yesid Godoy (Ver Fotografía 4).

Fotografía 4. Se observa el desconfinamiento del talud de relleno del predio de la Carrera 2 Este # 109 - 05 Sur, debido posiblemente al corte realizado en la parte posterior del predio de la Carrera 2 Este No. 109 - 11 Sur en el sector donde habita el señor Yesid Godoy.
