DIRECCIÓN DE PREVENCIÓN Y ATENCIÓN DE EMERGENCIAS

DIAGNÓSTICO TÉCNICO No. DI - 3330
SUBDIRECCIÓN DE EMERGENCIAS
COORDINACIÓN DE ASISTENCIA TÉCNICA
EVENTO No. 77472

ATENDIÓ: ALVARO CAMILO BRAVO LÓPEZ				REPORTÓ	
COE:	22	MOVIL:	25	Cuerpo Oficial de Bomberos – COBB	
FECHA:	25 de junio de 2007	HORA:	17:00

DIRECCIÓN:	Calle 65 Sur No. 11B-42 Int. 5	ÁREA DIRECTA:	100m ²				
BARRIO:	Valparaiso	POBLACIÓN ATENDIDA:	9				
UPZ:	51 Los Libertadores	FAMILIAS	1	ADULTOS	3	NIÑOS	6
LOCALIDAD:	San Cristóbal	PREDIOS EVALUADOS	1

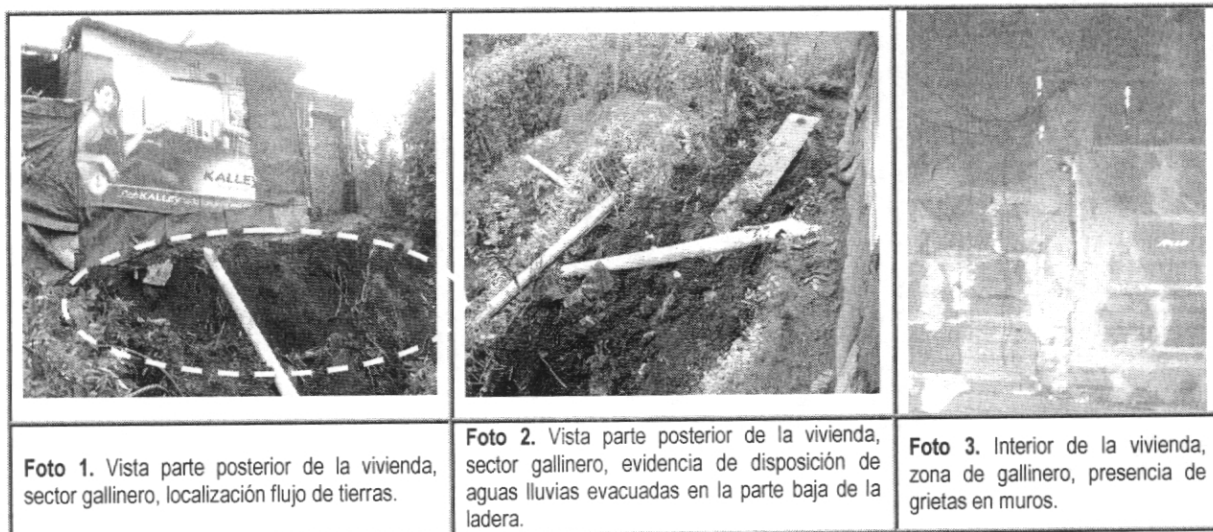
5. REGISTRO FOTOGRAFICO

Se presentó un flujo de tierras proveniente de la parte alta de la ladera que conforma el piso de cimentación del costado norte de la vivienda ubicada en la Calle 65 Sur No. 11B-42 Este, área dispuesta para el funcionamiento de un gallinero. El volumen involucrado en el flujo es de aproximadamente 2m³ de material de relleno el cual se depositó en la margen izquierda de la quebrada Verejones. El flujo descrito ocasionó la pérdida de aproximadamente el 5% del suelo de cimentación y pérdida de verticalidad de algunos elementos estructurales (columnas) pertenecientes al área dispuesta para el funcionamiento del gallinero.

Adicionalmente con base en la inspección visual realizada al interior del predio de la referencia, se observó que dicha vivienda está construida en material de recuperación y mampostería no confinada, en un área aproximada de 100m² (10m de frente por 10m de fondo), se observó que el piso de la misma presenta grietas de tracción con aberturas menores a 5mm lo cual evidencia la posibilidad de avance retrogresivo del fenómeno anteriormente descrito, de igual manera se observó la presencia de grietas con aberturas de aproximadamente 5mm y 7mm en muros y se evidenció que la tubería de desagüe de aguas lluvias, localizada en la parte posterior de la vivienda (costado norte), presenta ruptura y dispone las aguas evacuadas en la parte baja de la ladera en comento. Dada la cercanía de la vivienda ubicada en la Calle 65 Sur No. 11B-

#	NOMBRE	DIRECCIÓN	P	A	N	DAÑOS EN PREDIOS
1	Modesto Avila	Calle 65 Sur No. 11B-42 Este	9	3	6	Pérdida parcial del suelo de cimentación y pérdida de verticalidad de la estructura localizada en la zona del gallinero.

- Se recomienda a los responsables del predio mantener la restricción parcial de uso de la habitación del costado norte, destinada actualmente a gallinero, de la vivienda ubicada en la Calle 65 sur No. 11B-42 Este Barrio Valparaíso de la Localidad de San Cristóbal, hasta tanto se implementen las obras de reparación y/o mantenimiento en la ladera afectada.
