DIRECCIÓN DE PREVENCIÓN Y ATENCIÓN DE EMERGENCIAS

DIAGNÓSTICO TÉCNICO No. DI - 3332
COORDINACIÓN DE EMERGENCIAS
(Evento No. 79453, Emergencia No. 2265)

DIRECCIÓN:	Carrera 18 V No. 64A-13 Sur	ÁREA DIRECTA:	50 m ²				
BARRIO:	Las Delicias del Sur	POBLACIÓN ATENDIDA:	10				
UPZ:	66 San Francisco	FAMILIAS	1	ADULTOS	3	NIÑOS	7
LOCALIDAD:	19 Ciudad Bolívar	PREDIOS EVALUADOS	1

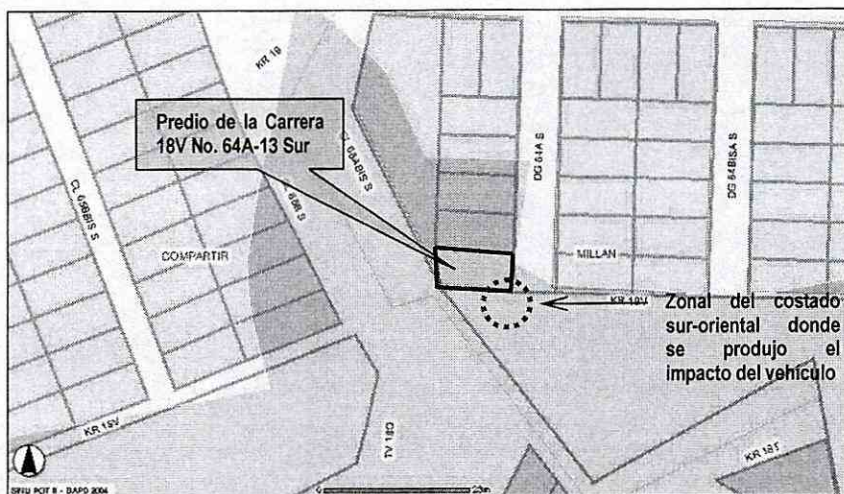
Figura 1. Localización del predio de la Carrera 18V No. 64A-13 Sur y ubicación del impacto del vehículo.

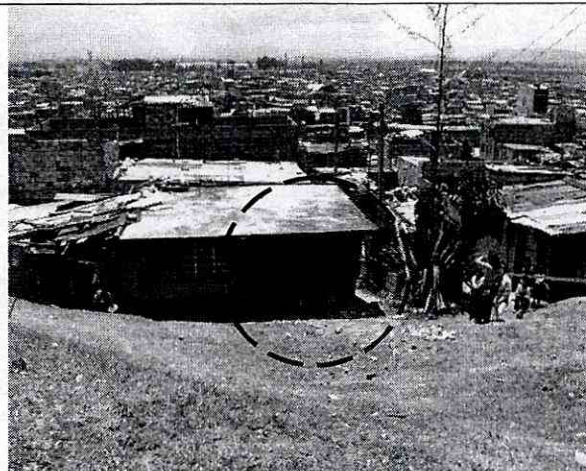
Fotografía 1. Vista general del sector donde se localiza la vivienda de la Carrera 18V No. 64A-13 Sur y de la zona impactada.

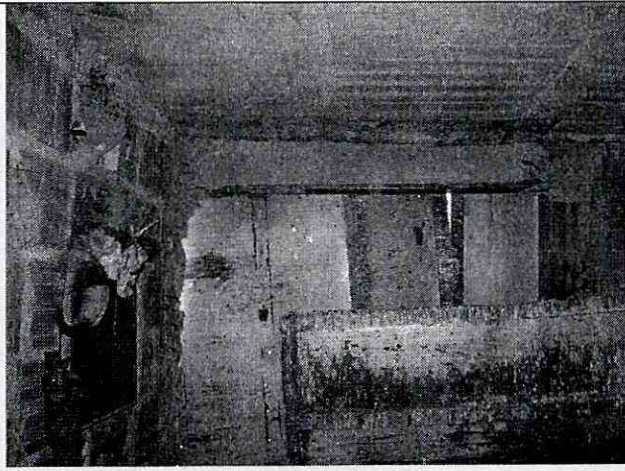
Se presentó el impacto de un vehículo sobre el costado sur-oriental de la vivienda localizada en el predio de Carrera 18 V No. 64A-13 Sur donde habita la señora Chiquinquirá Zambrano Cantora y su familia, generando el colapso parcial de un muro perimetral de mampostería con un área aproximada de 7.5m² (3m de longitud con 2.5m de altura) sobre el cual se apoya un sector de la cubierta en concreto. Con base en la inspección visual se estableció que no hubo afectación estructural adicional por el impacto del vehículo en vigas, columnas y la losa de concreto de la cubierta. La vivienda costa de un (1) nivel y se encuentra construida en mampostería parcialmente confinada y cubierta en losa de concreto. Se observaron deficiencias constructivas relacionadas con la ausencia de continuidad en los elementos de confinamiento estructural (vigas y columnas) y agrietamientos en muros de mampostería con aberturas menores de 1.0cm asociadas posiblemente con el impacto dinámico generado por el choque del vehículo contra la vivienda.

La afectación estructural generada por el impacto dinámico del vehículo contra el costado sur-oriental de la vivienda, además de las deficiencias constructivas de la misma, comprometen parcialmente en el corto plazo la habitabilidad y funcionalidad de dicho sector de la vivienda.

Fotografía 2. Detalle del estado del muro del costado sur-oriental después del impacto del vehículo. Se perdió soporte de la losa de concreto que conforma la cubierta de la vivienda

Es posible que se presente en el corto plazo el colapso parcial del costado sur-oriental de la vivienda debido al impacto dinámico generado por el choque del vehículo.

- Al responsable y/o responsables de la vivienda localizada en el la Carrera 18V No. 64A-13 Sur, mantener la restricción parcial de uso del costado sur-oriental de la vivienda que resultó afectada por el impacto del vehículo, así como mantener el apuntalamiento temporal realizado por la Fuerza de Tarea en dicho sector hasta tanto se garanticen las condiciones de estabilidad estructural de la vivienda.

- A los responsables de la situación de emergencia, realizar la demolición, reconstrucción y/o reparaciones respectivas del sector afectado por el impacto sobre la vivienda de la Carrera 18V No. 64A-13 Sur, con el apoyo de personal idóneo, garantizando que se cumplan los requerimientos establecidos en la Ley 400 de 1998 (Decreto 33 de 1998. Norma Colombiana de Diseño y Construcción Sismo Resistente), de acuerdo con la normatividad vigente para el barrio, para lo cual se deben tramitar los permisos y licencias respectivos. Esto con el propósito de garantizar durante la vida útil de los inmuebles, las condiciones adecuadas para su uso.

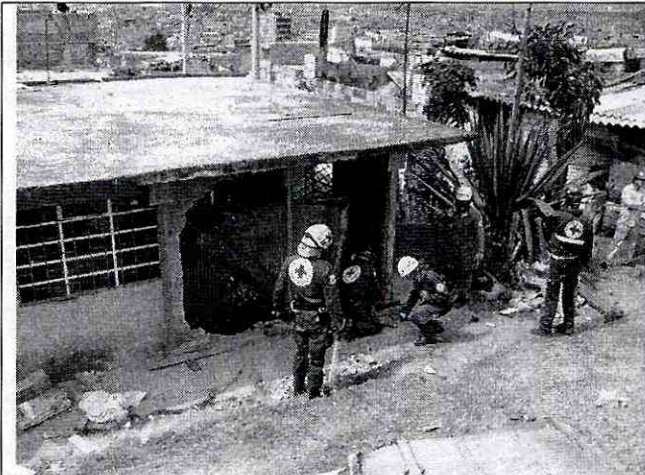
Fotografía 3. Labores adelantadas por la Fuerza de Tarea para apuntalar la zona afectada por el impacto del vehículo y garantizar de manera temporal la estabilidad del costado sur-oriental de la vivienda.

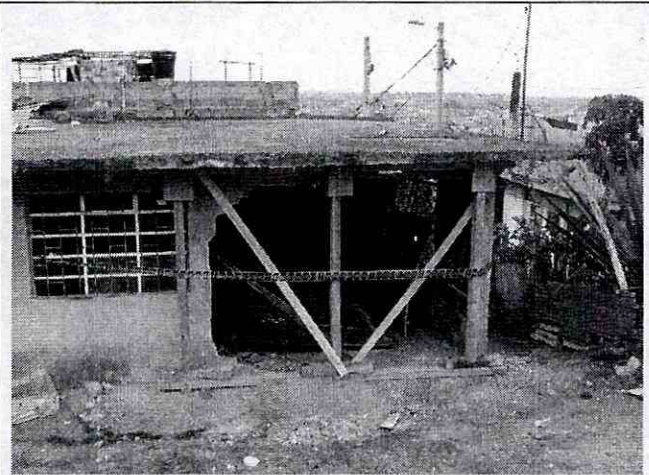
Fotografía 4. Aspecto final del apuntalamiento realizado por la Fuerza de Tarea en el costado sur-oriental de la vivienda de la Carrera 18V No. 64A-13
